# Tilstandsrapport

Enebolig

Olderdalsveien 163, 9146 OLDERDALEN

Befaringsdato: 02.07.2025

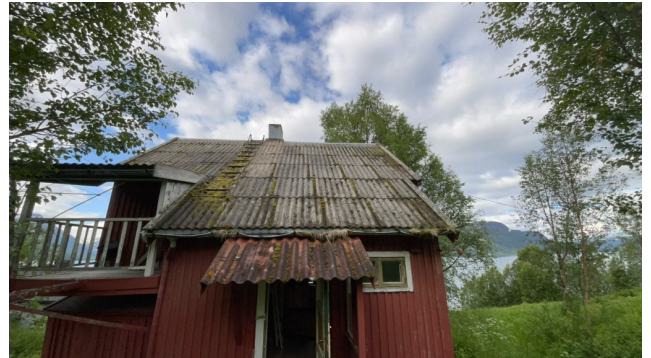
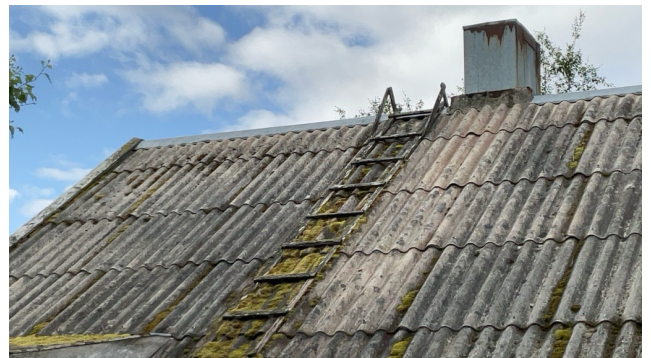
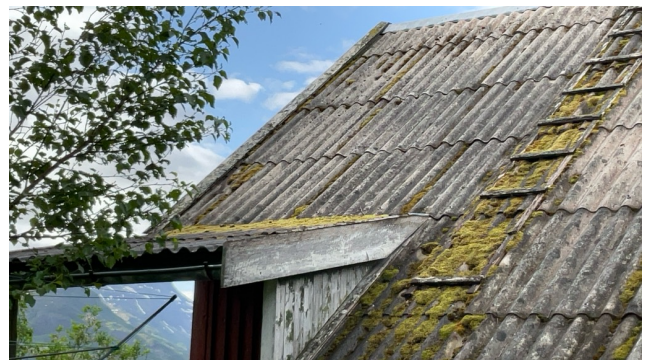
- Overvåk tilstanden jevnlig. For å få tilstandsgrad 0 eller 1 må tekkingen skiftes ut, men tidspunktet for når dette er nødvendig er vanskelig å si noe om.
- Når takteking og undertak begynner å bli gamle, øker risikoen for lekkasjer, noe som kan føre til omfattende og kostbare reparasjoner av underliggende konstruksjoner dersom en ikke foretar tiltak på konstruksjonene før dette oppstår.
- Tidspunkt for utskiftning av takteking nærmer seg.

Taktekket er så gammelt og mosegrodd at det er stor fare for lekkasje. Taktekket må byttes ut.

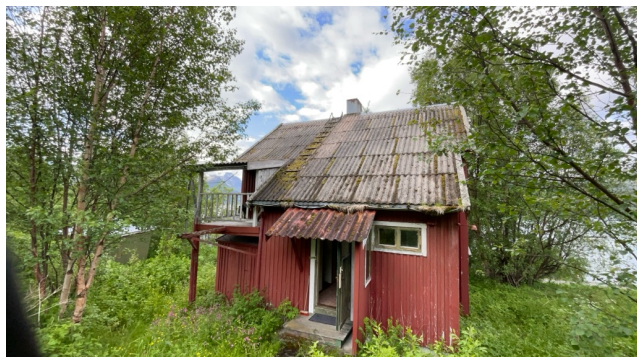
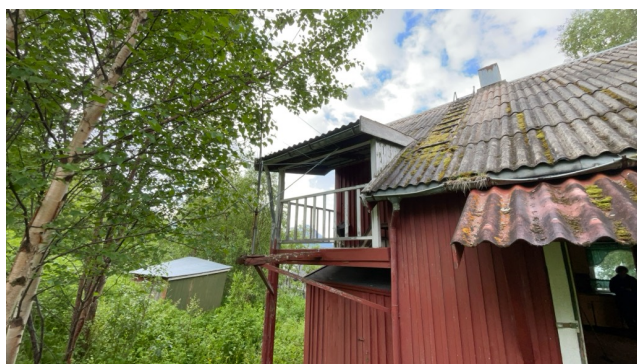
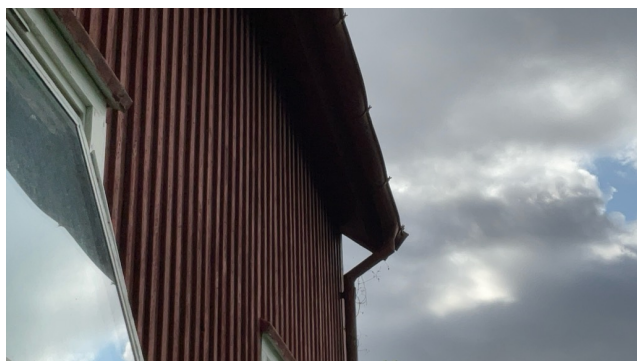
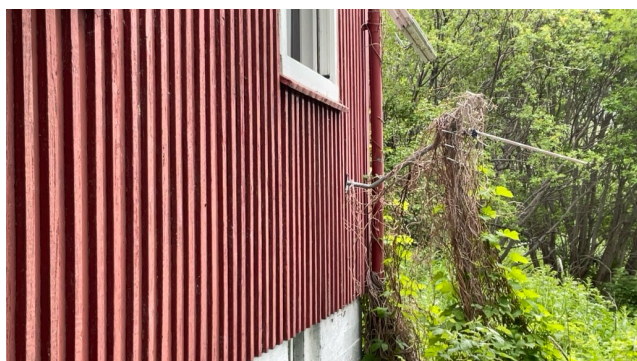
## ! TG 2 Veggkonstruksjon

- Det er ingen eller liten lufting i nedre kant av kledning mot grunnmur.
- Det er påvist fuktskader i veggkonstruksjonen.
- Det er værslitt/oppsprukket trevirke/trepaneler.

Kledningen er oppsprukket og har fuktskader på hele huset.

- Uten tilstrekkelig lufting bak bordkledningen kan fuktighet som trenger inn bak bordene eller gjennom veggen innenfra ikke tørke opp. Dette skaper ideelle forhold for råtesopp og muggvekst.
- Lokal utbedring/utskiftning bør utføres.

Kledning må byttes, lufting og sperre for skadedyr må etableres.

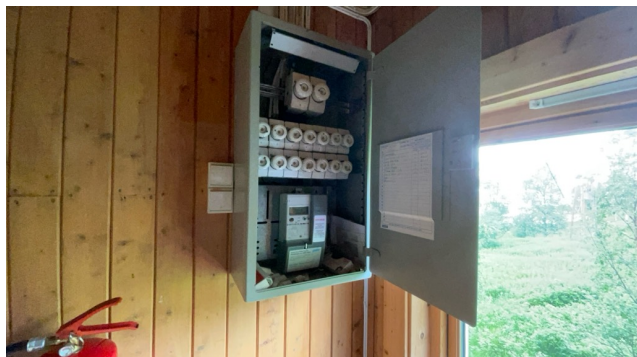
## ! TG 3 Branntekniske forhold

1. Er det skader på brannslukkingsutstyr eller er apparatet eldre enn 10 år?  
**Ja**
2. Er det mangler på røykvarsler i boligen iht. forskriftskrav på søknadstidspunktet, men minst Byggeforskrift 1985?  
**Ja**
3. Er det mangler for brannslukningsutstyr i boligen iht. forskriftskrav på søknadstidspunktet, men minst Byggeforskrift 1985?  
**Nei**
4. Er det skader på røykvarslere?  
**Ukjent Brannvarslere må monteres. Slukke apparat må byttes.**
