Torpesvingen 17  
3295 Helgeroa

#### Boligens tekniske tilstand:

**Atle Solberg**

Dato: 08/06/2025

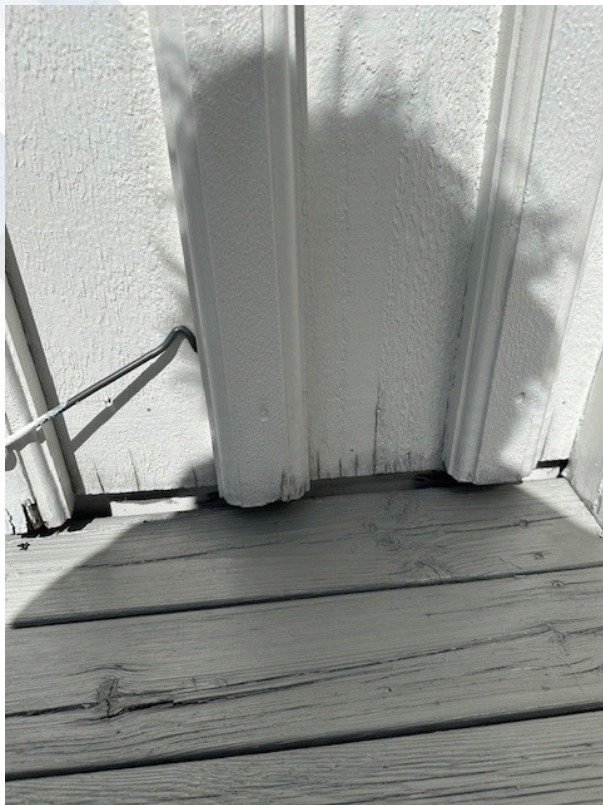
Det er påvist deformasjoner og/eller fuktskader i ytterveggenes konstruksjoner.

Det er påvist skader, sprekker og råteskade på kledningen.

Kledningen fremstår ellers generelt godt vedlikeholdt.

| TAKSTMANNENS VURDERING VED TG2: | |
|---|---|
| | Råte skader på rekkverk stolper og håndløper på balkong 2 etg. bør utbedres.<br>Råte skade på stolper for understøtte av utvendig trapp til vaskerom bør utbedres.<br>Kledning på utvendig kvist er det noe råte og tørrsprekker i bunn og noen bord bør byttes.<br>Anbefaler generelt vedlikehold og følge vedlikeholds intervaller etter maling produsentenes anvisninger. |

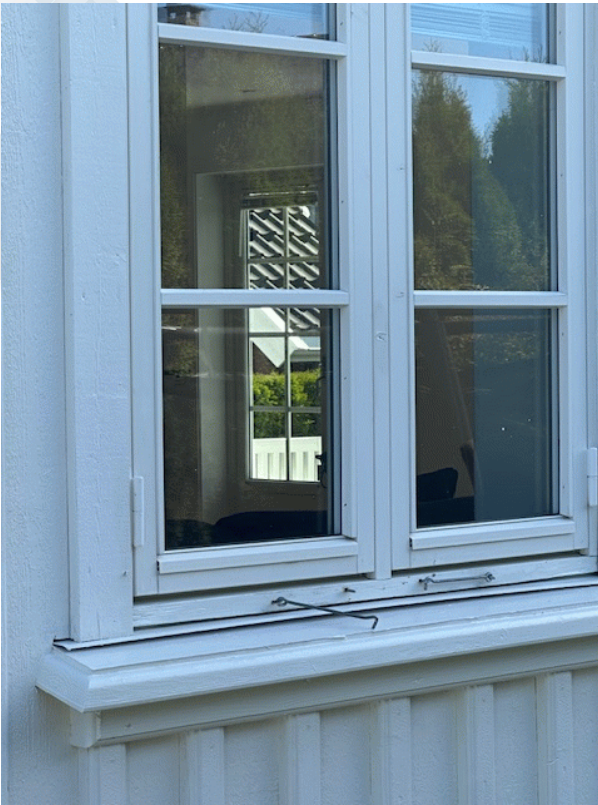
Det er påvist avvik ved beslag, vannbord, omramming, karm eller ytre tetting.

**Merknader:** To av rommene i kjeller har løs midtpost og dermed godkjente rømnings vei.

Det er montert kattedør i verandadør ut fra vaskerom.

| TAKSTMANNENS VURDERING VED TG2: | |
|---|---|
| | Vinduene fra bygge år har sprekkdannelser og råteskader. I 1 etg mot syd bør vinduene byttes. Mot øst må situasjonen følges og eventuelt også byttes. Ellers anbefales generelt vedlikehold.<br>Balkongdører og ytterdører fra byggeår må vedlikeholdes. På en balkongdør er pakning mot terskel ødelagt og må byttes.<br>Råteskadene på vinduskarmer og listverk kan føre til vanninntrenging i innerforliggende konstruksjoner. |

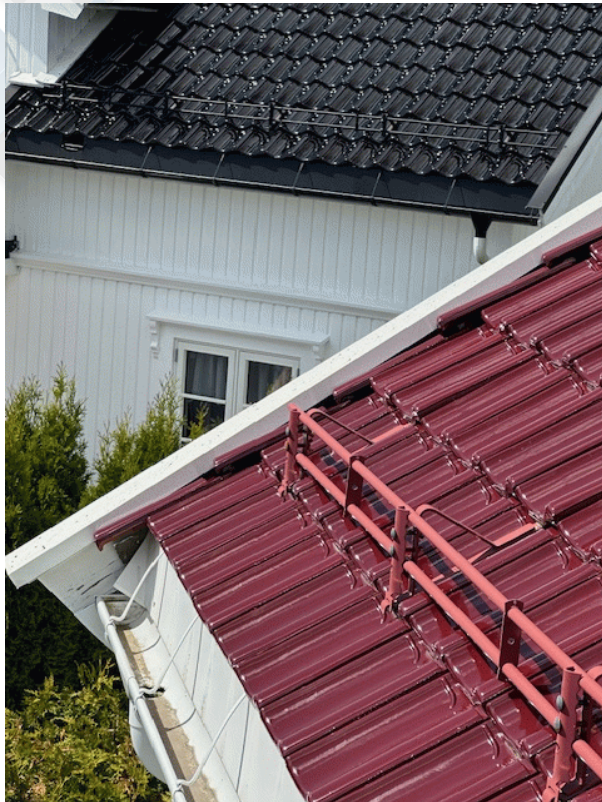
Taket på boligen er tekket med glasert tegl takstein.

**Merknader:** Noen løse halv takstein, men ellers fremstår tekkingen som hel og i god stand.  
Det er montert snøfangere.  
Vindskier er malt med.

| TAKSTMANNENS VURDERING VED TG2: | |
|---|---|
| | Halv takstein mot vindski er løs på hele raden og har siget ned. Bør utbedres for å unngå skader om de faller ned.<br>Beslag spiker som er benyttet er rustet noen steder. |

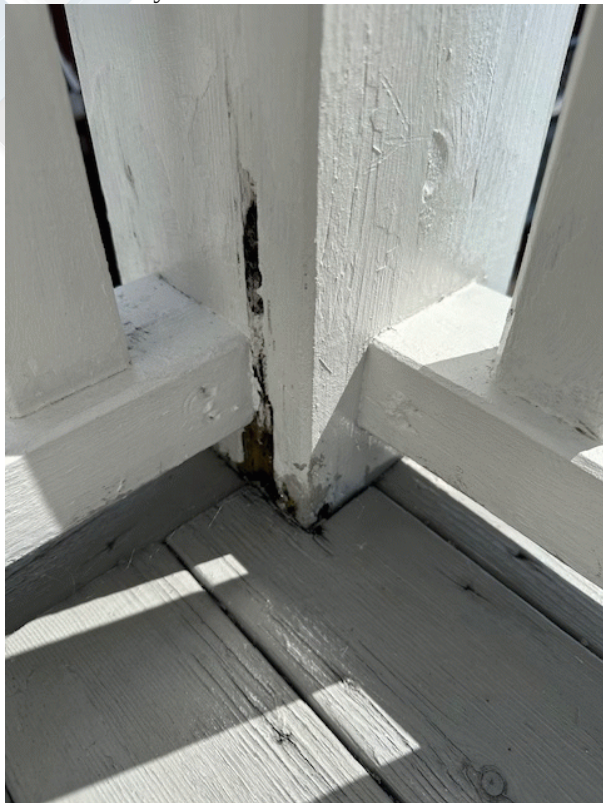
**Merknader:** Det er observert råteskader i rekkverks stolper og håndløper på balkong 2 etg.  
 Det er observert værslitt og dårlig vedlikeholdt terrassebord.  
 Det er observert råte i stolper til bakken på platting og trapp ved vaskerom.  
 Rekkverkshøyde er målt til 90 cm som var datidens krav. Dagens krav er 1 m.

| TAKSTMANNENS VURDERING VED TG2: | |
|---|---|
| | Råteskader i bunn av rekkverk stolper kan føre lekkasje og større skader i underliggende konstruksjonen og bør utbedres.<br>Terrassebord bør vedlikeholdes eller byttes.<br>Råteskade i stolper mot bakken ved vaskerom bør utbedres. |

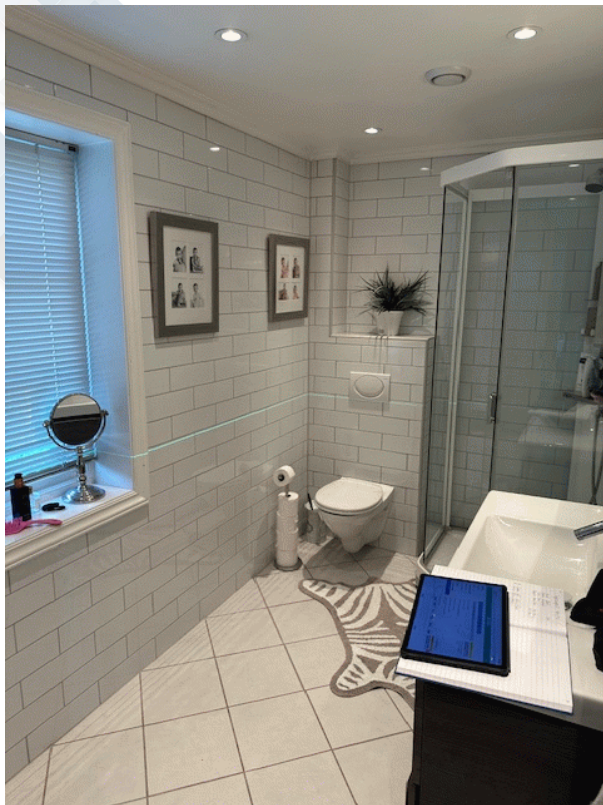
Fliselagt bade gulv med varmekabler.

**Merknader:** Bade gulvet tilnærmet flatt uten opp kant eller synlig membran ved terskel og tilfredsstiller ikke kravene til våtrom. Men siden det benyttes dusjkabinett så vil belastningen for fukt på overflaten være begrenset.

| TAKSTMANNENS VURDERING VED TG2: | |
|---|---|
| | Ikke tilfredsstillende fall eller oppkant ved terskel. Siden det benyttes dusjkabinett med avrenning rett i sluk behøver ikke dette være noe problem, men det anbefales at det monteres lekkasje sensor som stenger vannet om sluket går tett for å unngå vann skader i tilstøtende rom. |

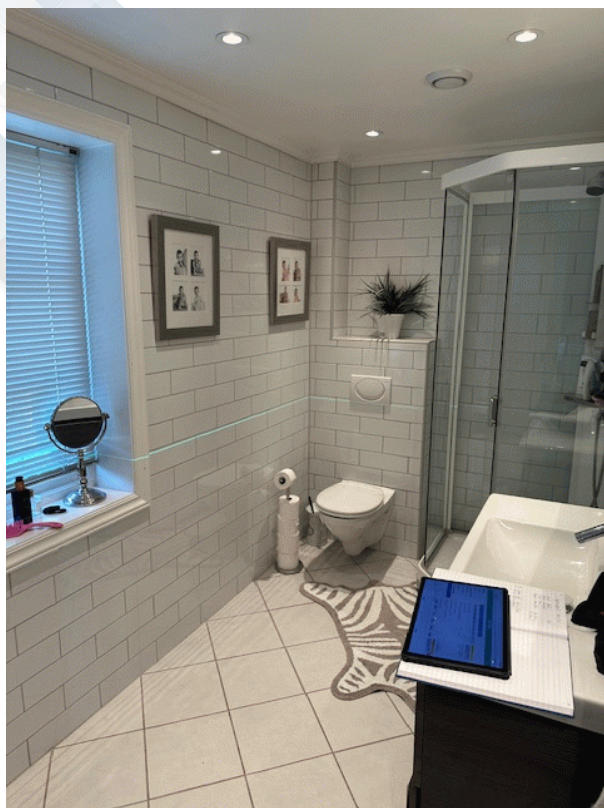
**Merknader:** Sluk var ikke mulig å inspisere pra. tilkomst og at dusjkabinett står over. Sluk er sannsynlig av plast fra byggeår.

Det er ikke tilfredsstillende fall eller oppkant ved terskel.

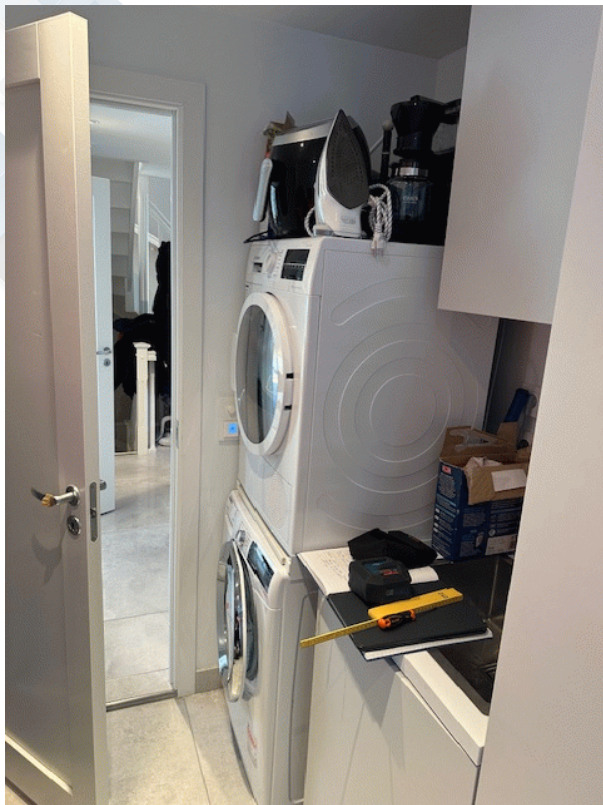
Vaskerom med fliselagt gulv og sokkel flis

**Merknader:** Vaskerom pusset opp i 2022.  
Tilgang til sluk via hull i bunn av benke skap.

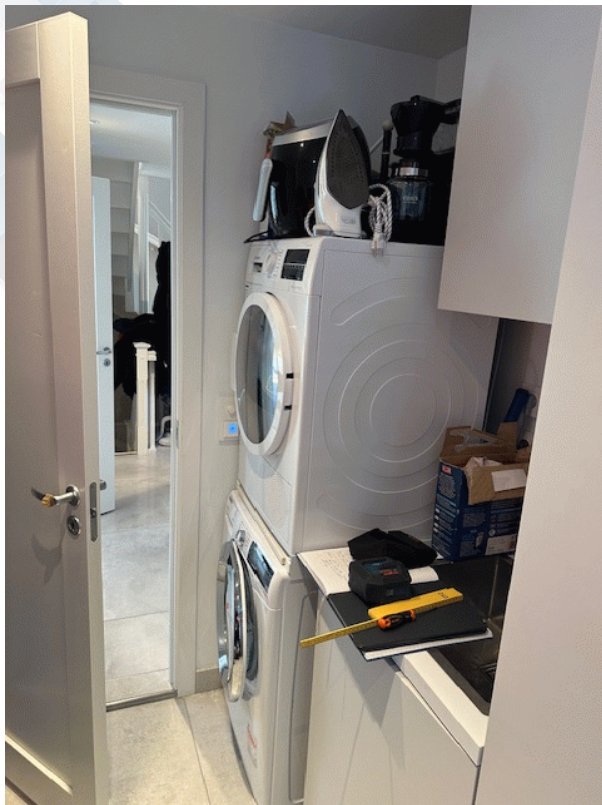
**Merknader:** Er ikke mulig å inspisere eller se om membran er utført iht. krav.

På befarings dagen var ikke sluk tilgjengelig for inspeksjon, men hus eier har ettersendt bilder som viser tilgang via hull i bunn av benkeskap.

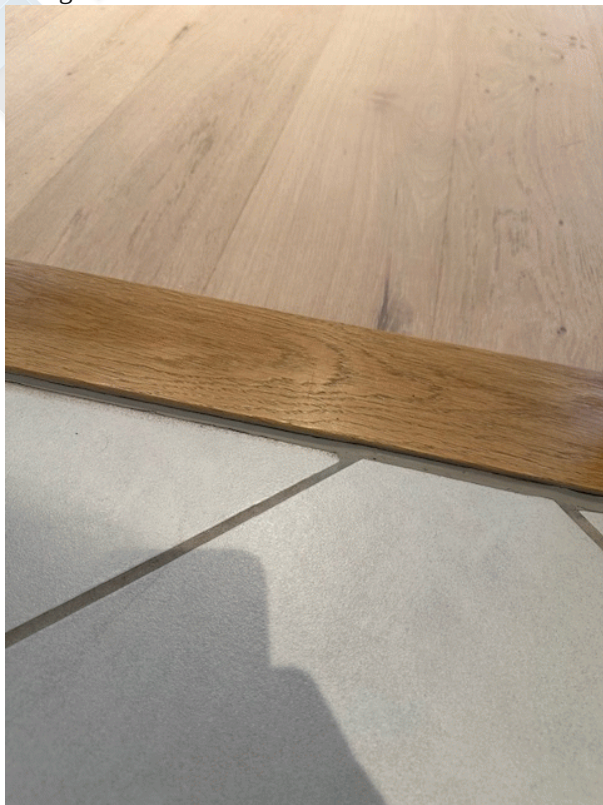
Det er sprekker i silikon mellom vegg og gulv ved og under toalett.

Det er motfall fra midten av rommet til yttervegg ved vindu.

Siden det ikke er dusj i rommet og bare badekar med avrenning rett i sluk så vil ikke overflatene bli belastet med mye fuktighet.

| TAKSTMANNENS VURDERING VED TG2: | |
|---|---|
| | Noe motfall fra midt på gulvet og mot vindu.<br>Manglende terskel høyde.<br>Gulvet er ikke iht. kravene for våtrom.<br>Siden rommet ikke har dusj og badekar har avrenning direkte i sluk er det ikke umiddelbar nødvendig med utbedringer, men det anbefales montering av fukt sensor som stenger vannet om sluk går tett for å unngå vannskade i tilstøtende rom. |

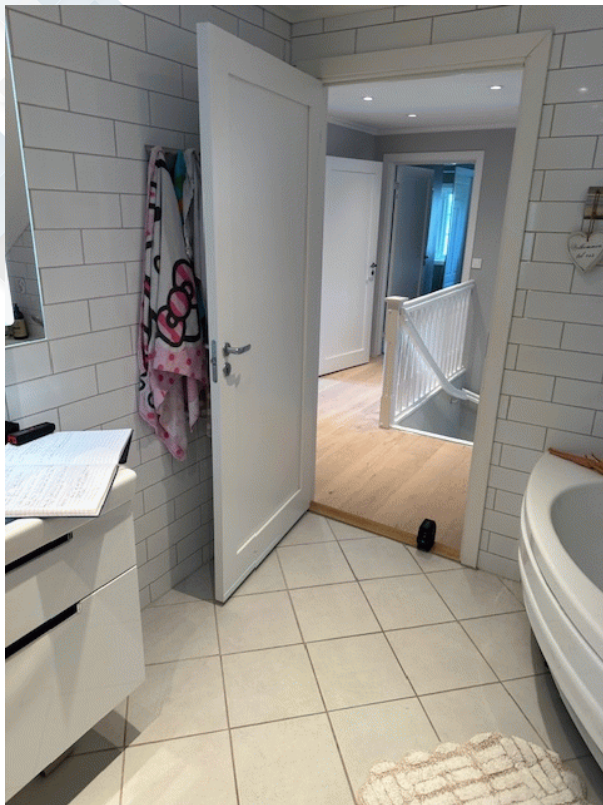
**Merknader:** Membran er synlig under klemring i sluk.

Manglende membran ved terskel.

| TAKSTMANNENS VURDERING VED TG2: | |
|---|---|
| | Manglende membran ved terskel og terskel høyde.<br>Siden rommet ikke har dusj og badekar har avrenning direkte i sluk er det ikke umiddelbar nødvendig med utbedringer, men det anbefales montering av fukt sensor som stenger vannet om sluk går tett for å unngå vannskade i tilstøtende rom. |

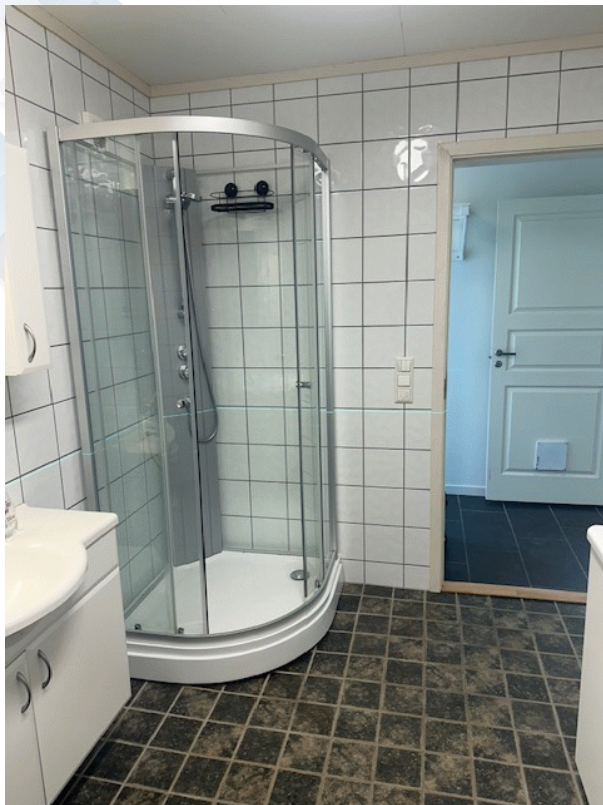
**Merknader:** Gulvet er tilnærmet flatt med lokalt fall mot sluk som er plassert under dusjkabinett.  
Manglende terskel høyde.  
Sluk er inspisert fra åpning under kabinett.

| TAKSTMANNENS VURDERING VED TG2: | |
|---|---|
| | Tilnærmet flatt gulv og ingen forhøyning ved terskel.<br>Siden det benyttes dusjkabinett er det ingen umiddelbar nødvendig å gjøre noe med gulv og terskel, men det anbefales å montere fukt sensor som stenger vannet om sluket går tett for å unngå vannskader i tilstøtende rom. |

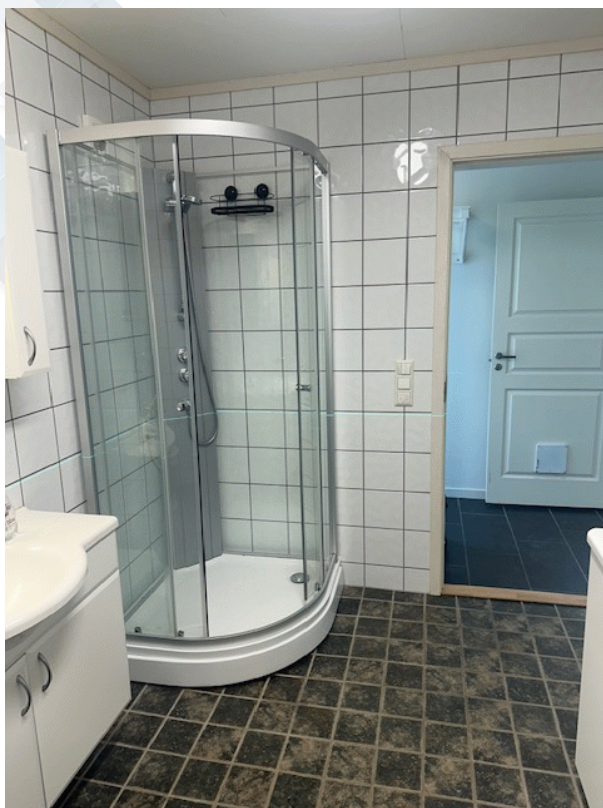
**Merknader:** Et sluk i rommet under kabinett.

Manglende terskel høyde og membran ved terskel.

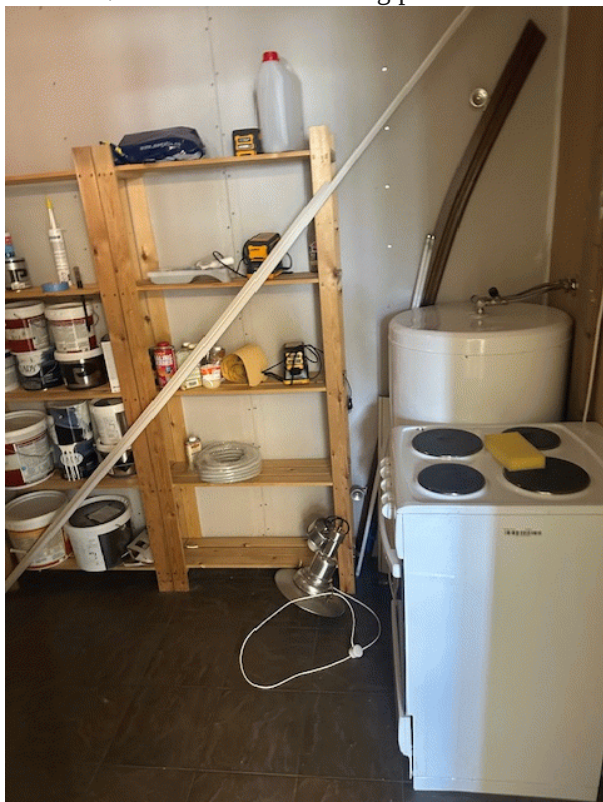
**Merknader:** U-behandlede vegger.

Denne boden kan se ut til å være en del av hoveddelen. Det er montert lyd og branndør mellom gang i utleiedel og boden. Døren inn til hoveddel er gipset tett fra bod siden.

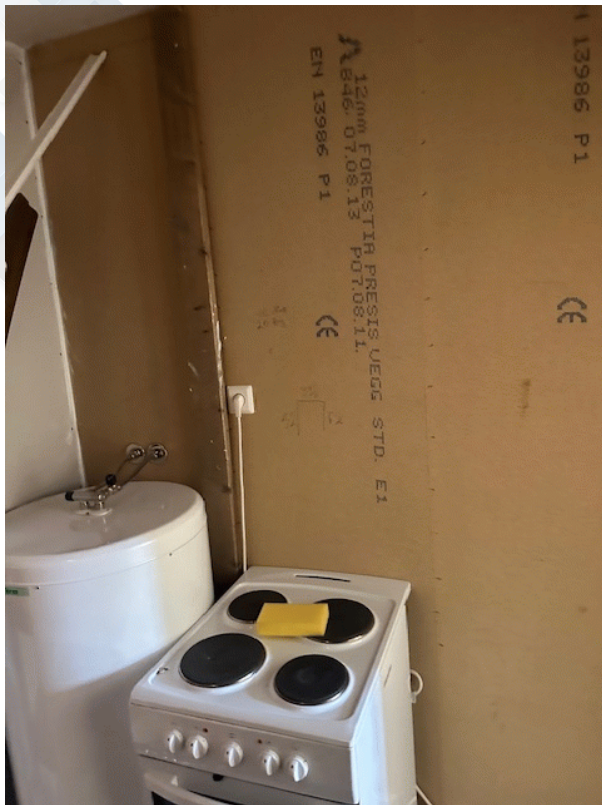
**Merknader:** Denne boden har sannsynlig tilhørt hoveddelen fra bygge tegninger.

Varmtvann tank til utleiedel er plassert i denne boden. det er ikke sluk i gulvet eller lekkasjesikring.

| | TG 2 er gitt på bakgrunn av manglende sluk i gulv ved varmt vannstank til utleiedel.<br>Anbefaler montering av lekkasje sensor som stopper vannet ved lekkasje. |

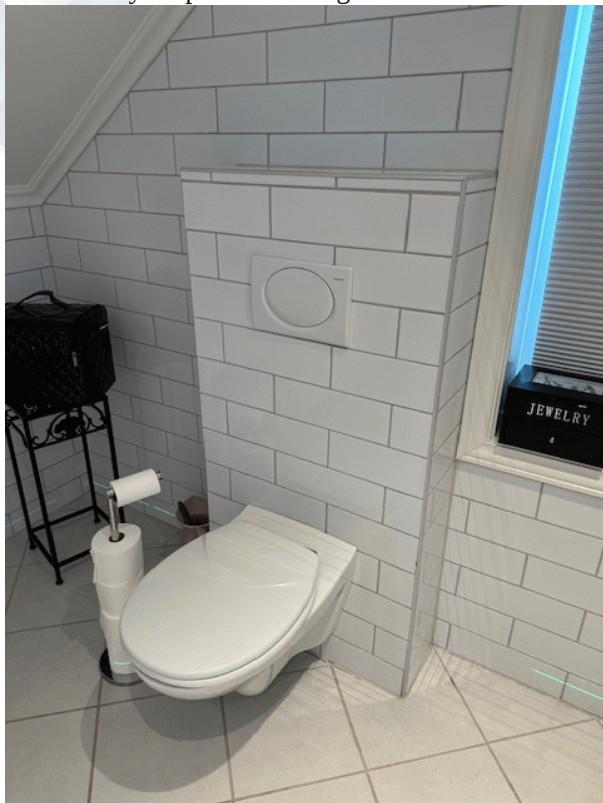
**Merknader:** Noe sprekk i fuge over toalett skål.

Ingen spalte under toalett skål for å vise eventuell lekkasje fra innebygget sistene.

Noen innebygget sistene typer har avrenning direkte til toalett skålen og trenger ikke drenerings spalte under skålen. Hva som er benyttet på denne boligen er u-sikkert.

| | Noe sprekk i fuge over toalett skål.<br>Ingen spalte under toalett skål for å vise eventuell lekkasje fra innebygget sistene. |

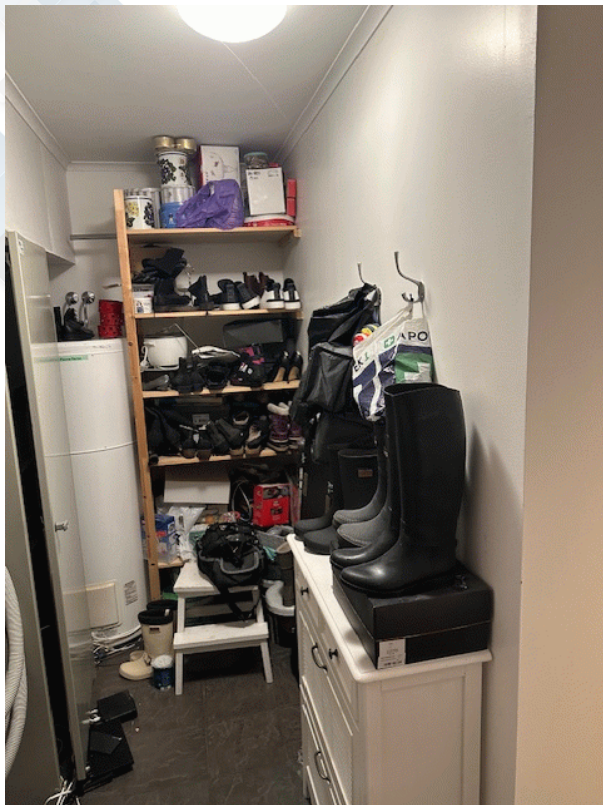
Varmtvannsbereder er fra 2009

Bereederen er ikke lekkasjesikret.

varmtvanns tank til utleiedel står i rom uten sluk.

Begge tankene er koblet rett på stikkontakt. Dagens krav er direkte kobling til sikkerhetsbryter.

| | Ikke sluk i rom hvor varmtvannsbereder er plassert.<br>Det bør monteres lekkasje stopper som stenger vannet ved lekkasje på tanken for å unngå skade i tilstøtende rom.<br>Varmt vannstank er koblet rett i stikk kontakt. Dagens krav er kobling med sikkerhetsbryter. |
