AUDI A3 110 HK MANUELL FORHJULSDRIFT

TESTDATO: 29.07.2025

CHASSISNR: WAUZZZ8V9FA090623

NBF Tilstandsrapport er utarbeidet av Norges Bilbransjeforbund og Forbrukerrådet.

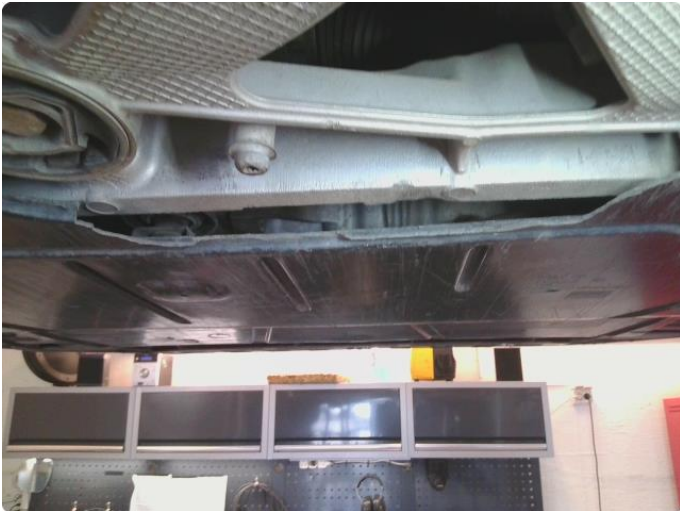
| Punkt | Beskrivelse | Plassering |
|---|---|---|
| 1.1 Under bil | beskyttelsesplate skadet/mangler | foran |

1.1 Beskyttelsesplate skadet/mangler

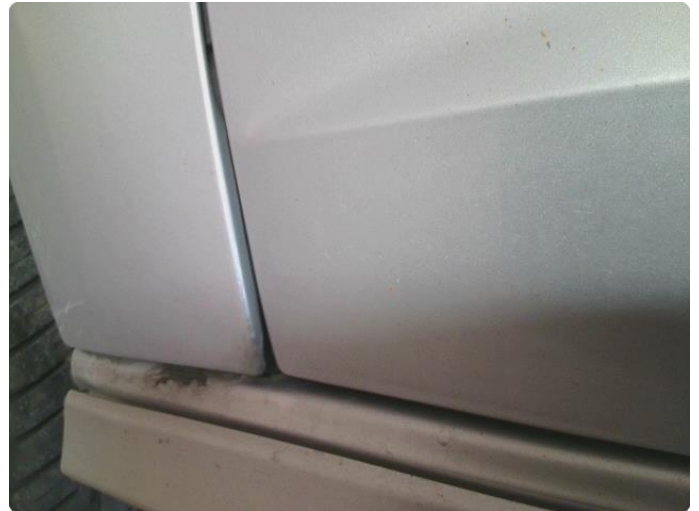
| Punkt | Beskrivelse | Plassering |
|---|---|---|
| 1.2 Dører | bulk | nede - venstre foran |

1.2 Bulk

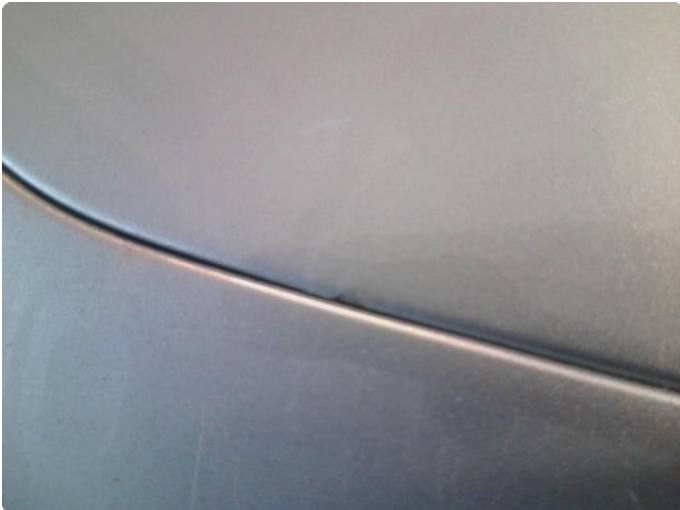
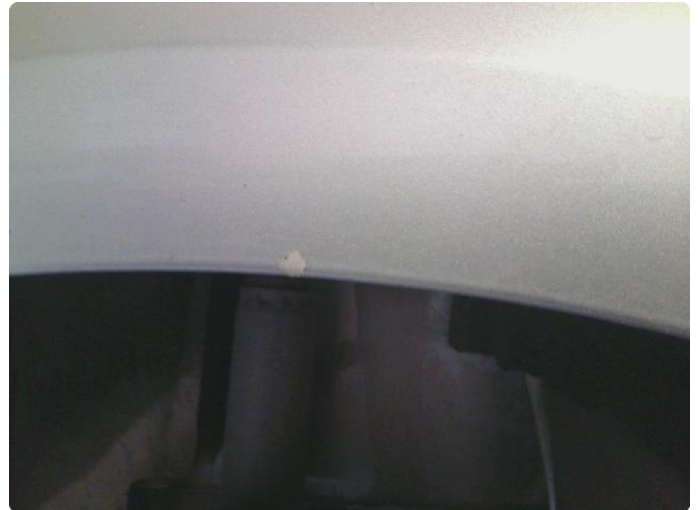
| Punkt | Beskrivelse | Plassering |
|---|---|---|
| 1.3 Skjermer | lakkskade | høyre bak |

1.3 Lakkskade

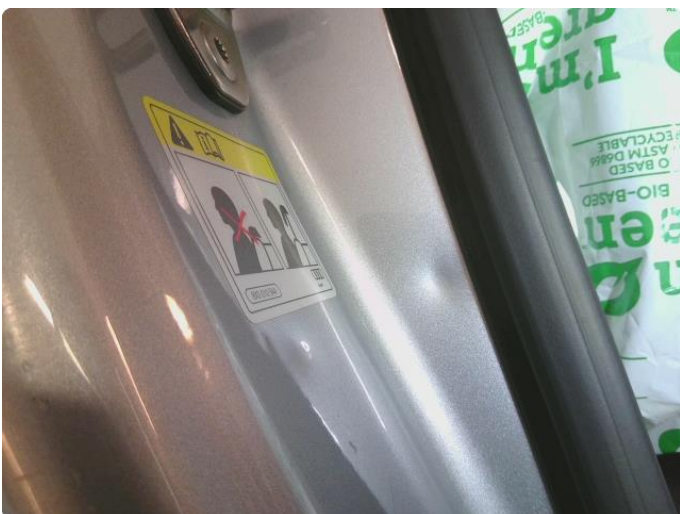
| Punkt | Beskrivelse | Plassering |
|---|---|---|
| 1.4 Døråpning | bulk | høyre bak |

1.4 Bulk

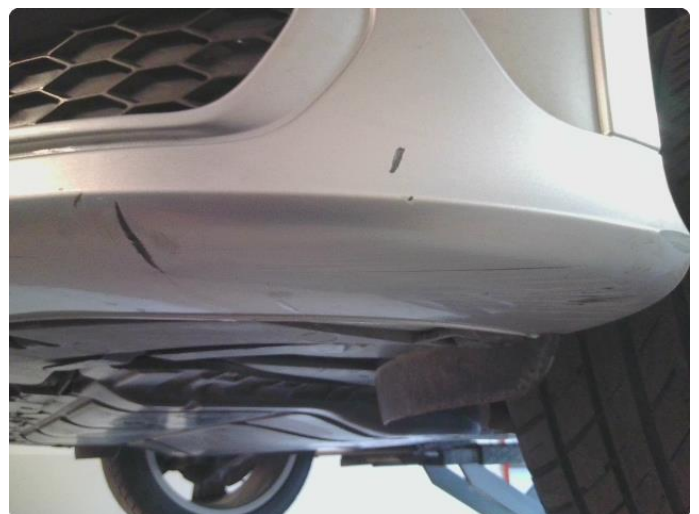
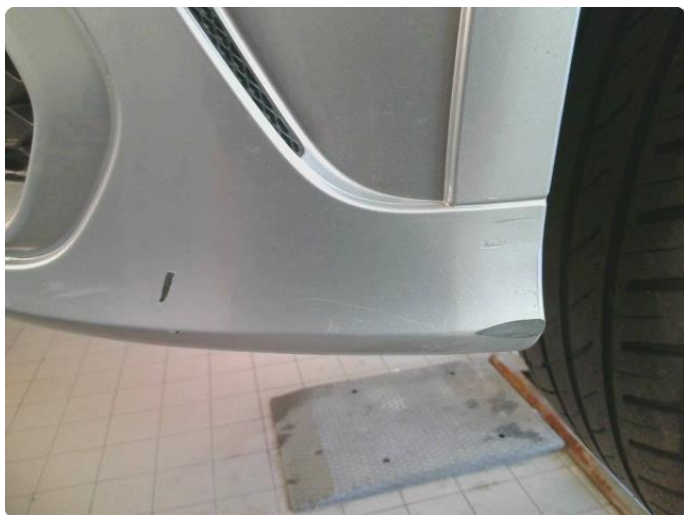
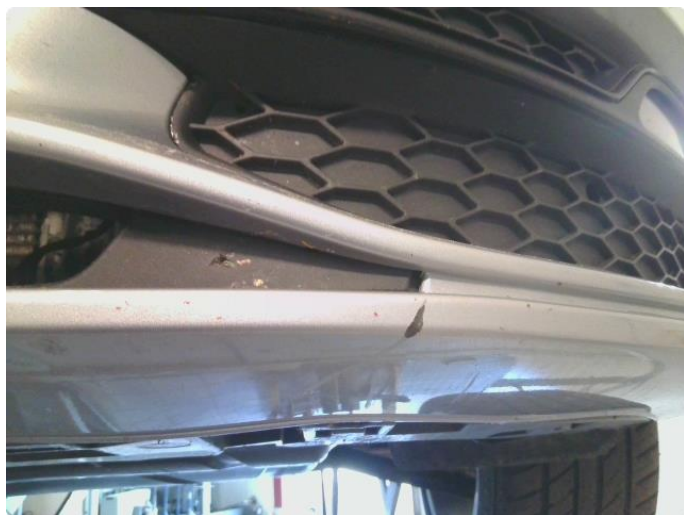
| Punkt | Beskrivelse | Plassering |
|---|---|---|
| 1.5 Støtfanger | ripe(r) | foran |

1.5 Ripe(r)

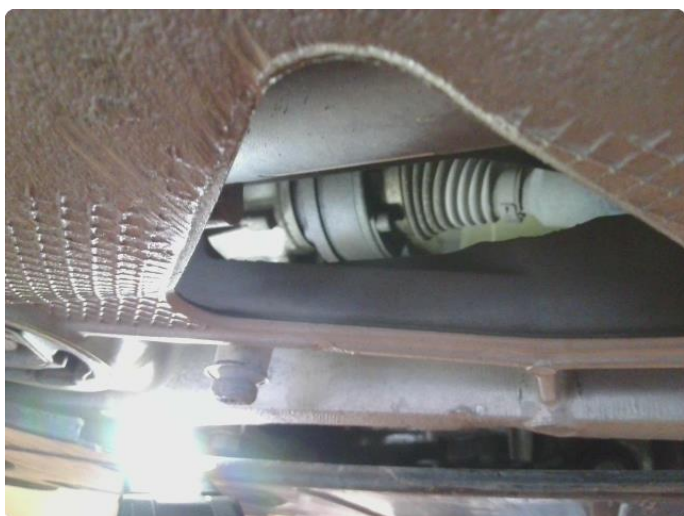
| Punkt | Beskrivelse | Plassering |
|---|---|---|
| 2.1 Differensial | svetter | høyre foran |

2.1 Svetter

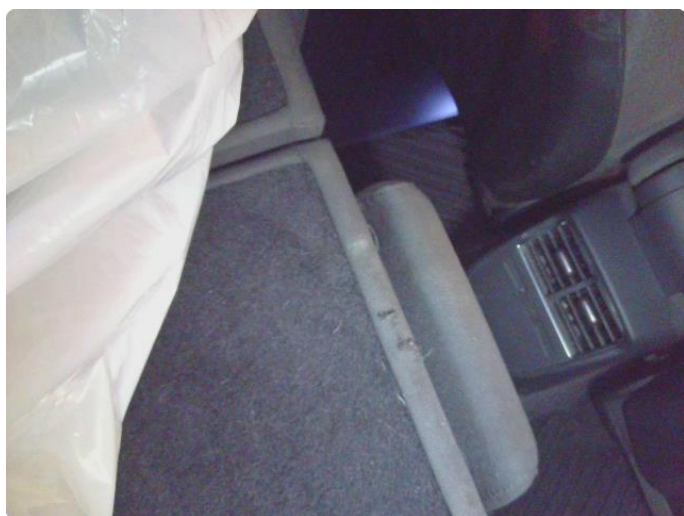
| Punkt | Beskrivelse | Plassering |
|---|---|---|
| 3.1 Seter | Litt rifter i baksetet. Nakke, mot bagasjen. | bak |

3.1 Litt rifter i baksetet. Nakke, mot bagasjen.

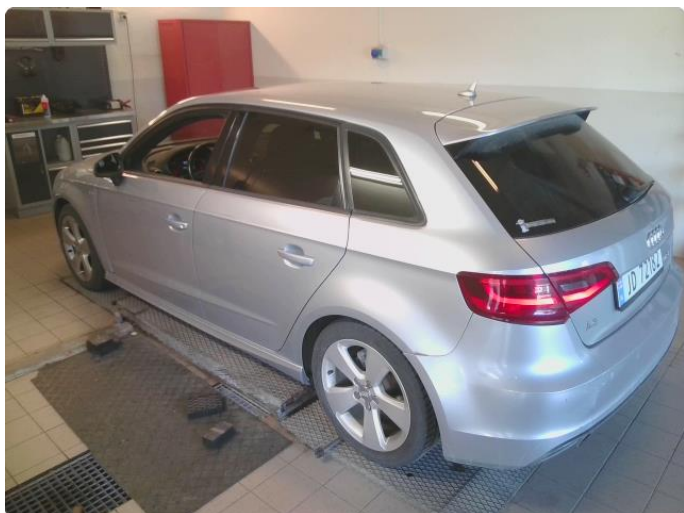
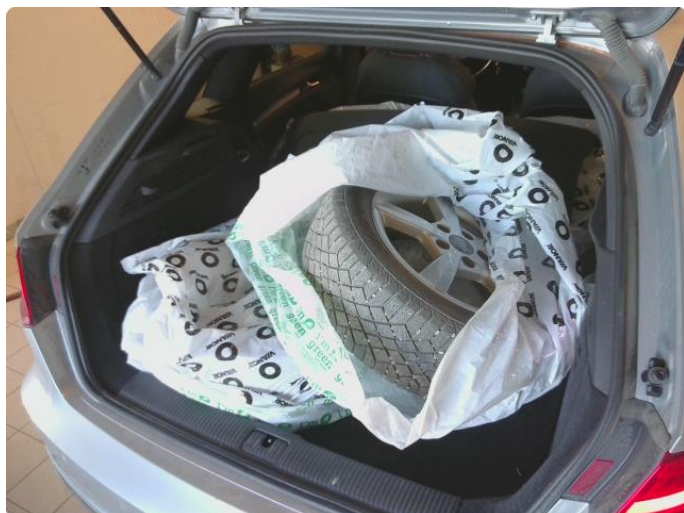
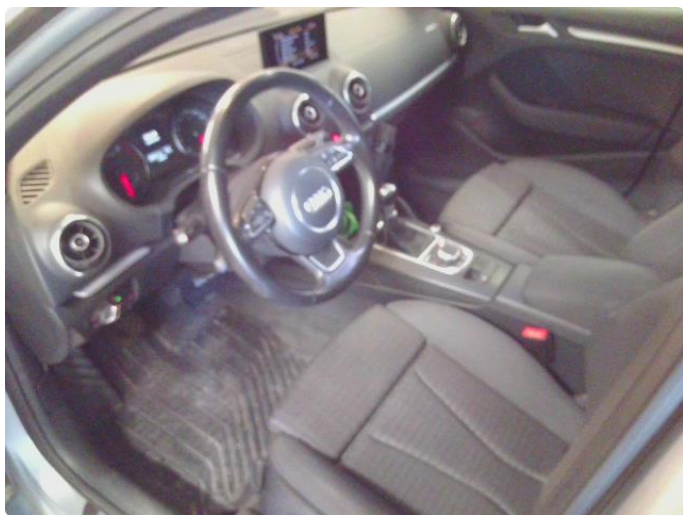
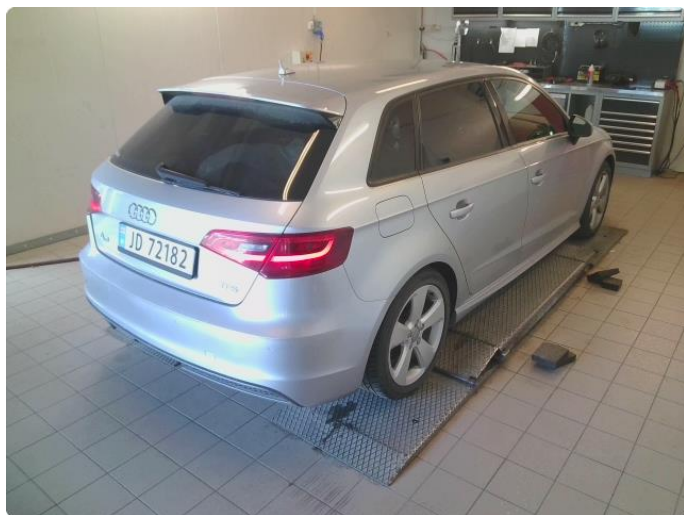
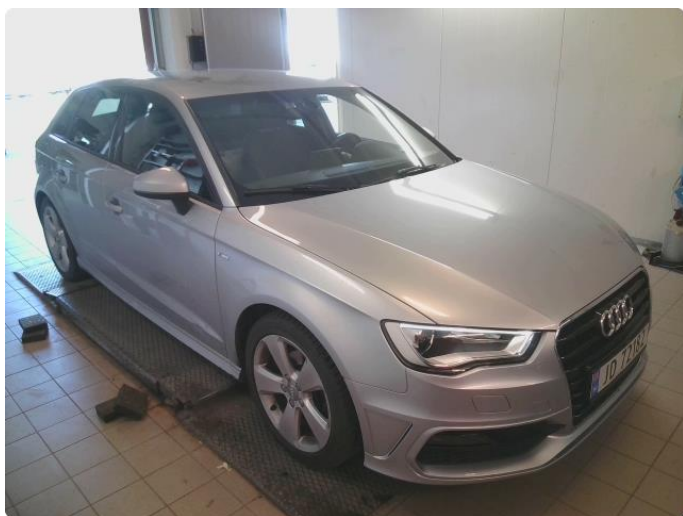
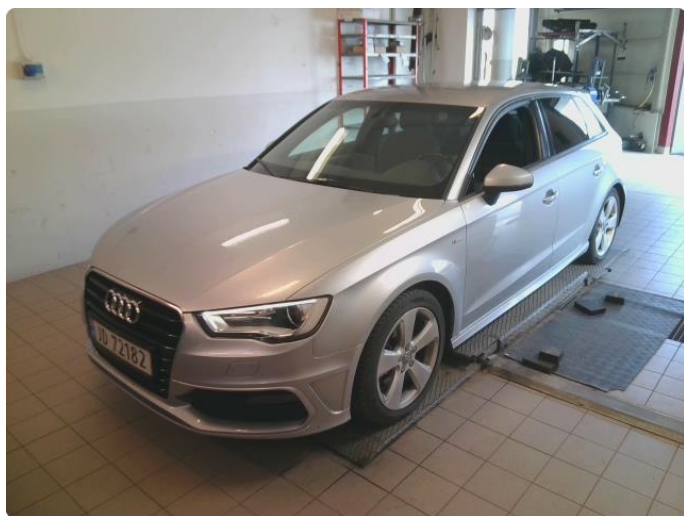
| Punkt | Beskrivelse | Plassering |
|---|---|---|
| 4.1 Opplysninger | Div lakkriper og steinsprut noen med korrosjon. | |

4.1 Div lakkriper og steinsprut noen med korrosjon.
