Tilstandsrapport enebolig
 Rolvsnesvikvegen 14
 5420 Rubbestadneset

Boligens tekniske tilstand:

Dato: 24/04/2025

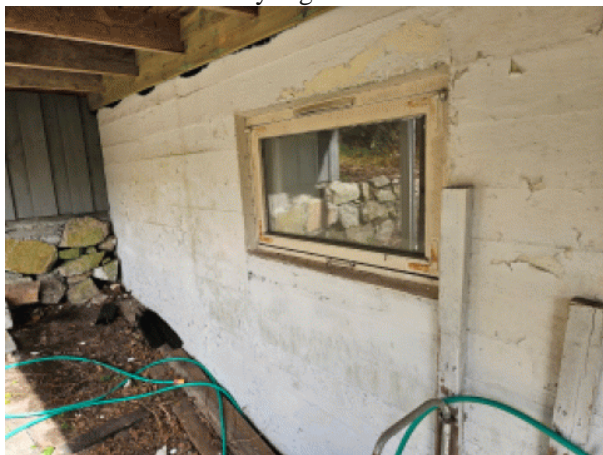
Merknader: Noe avflassing av maling på mur.

Deler av mur er ikke synlig for kontroll.

TAKSTMANNENS VURDERING VED TG2:	
1.1	Byggegrunn, fundamenter og grunnmur
	TG2 med grunnlag av alder på grunnmur
1.2	Krypekjeller
	TG2 med grunnlag av utførsel måte kan medføre ansamling av fukt

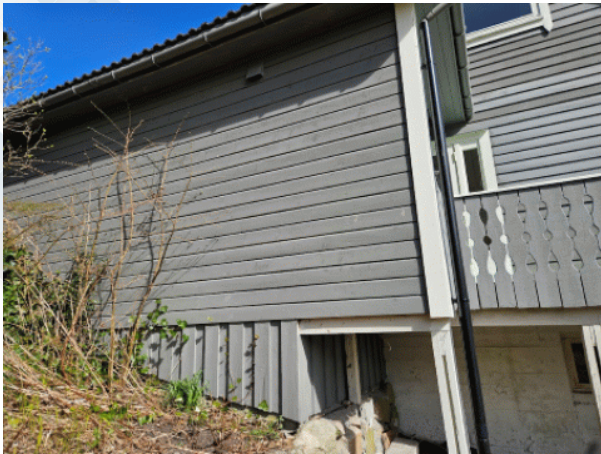
**TG 2** 1.2 Kryp kjeller

Merknader: Bruk av plast på deler av synlig kryp kjeller kan øke faren for kondensering og ansamling av fukt.

Merknader: Det er ikke påvist knotteplast eller beskyttelse av grunnmur under grunn.

Det er ikke påvist innvendig fukt ved kontroll av grunnmur, men det kan forekomme fukt over normale verdier enkelte steder uten tilkomst for kontroll

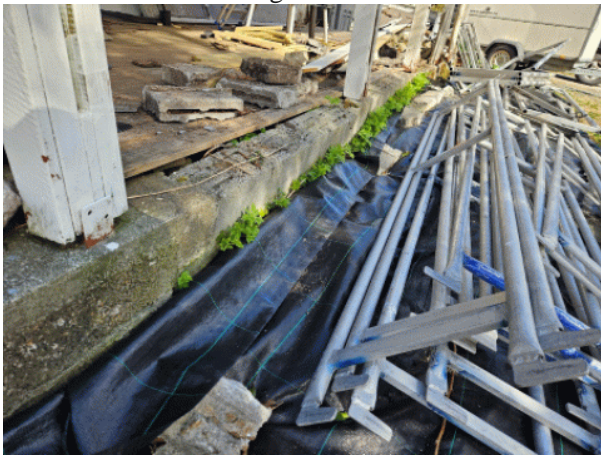
TG 2 1.4 Støttemurer

Merknader: Noe nedsig i mur ved terrasse

1.4	Støttemurer
	TG2 med grunnlag av noe nedsig og ujevnhet på mur
2.1	Yttervegger og veggkonstruksjon
	TG2 med grunnlag av generell tilstand på kledning. TG3 på råteskade ved tilbygg

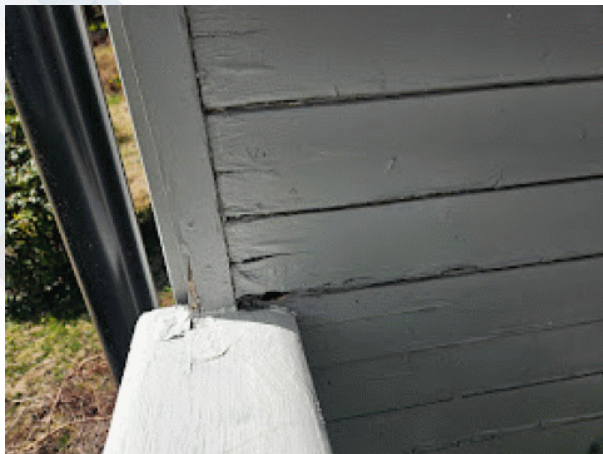
TG 2 2.1 Yttervegger og veggkonstruksjon

Merknader: Kledning er for det meste i god tilstand. Det er råte skader ved tilbygg og ved enkelte vannstokker på grunnmur.

Kledning ligg tett på terrasse dekke og mot terreng på vestsida.

Deler av kledning må skiftes ut innen få år

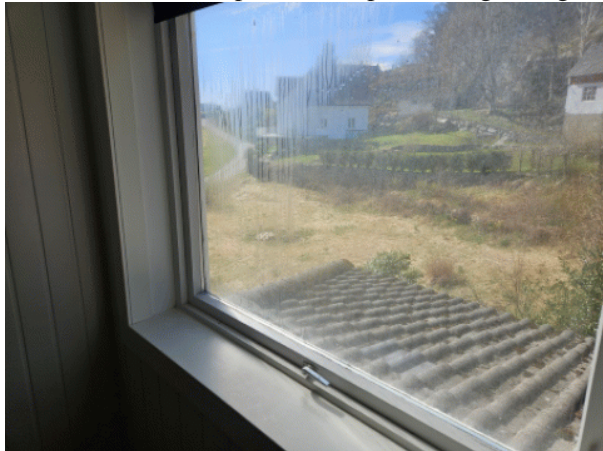
TG 3 3.1 Vinduer og ytterdører

Merknader: Det er påvist flere punkterte glass og noe nedsatt funksjonsevne på vinduer og dører.

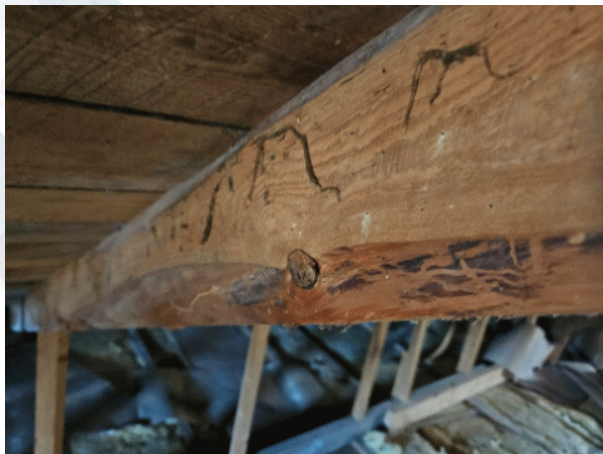
TG 2 4.1 Takkonstruksjon, takteking og skorstein over tak

Merknader: Det er påvist eldre fuktskjolder ved pipe. Ingen fukt på befaringen.

Det er påvist noe ujevnhet på taksperrer innvendig på kaldloft og noe mott enkelte steder.

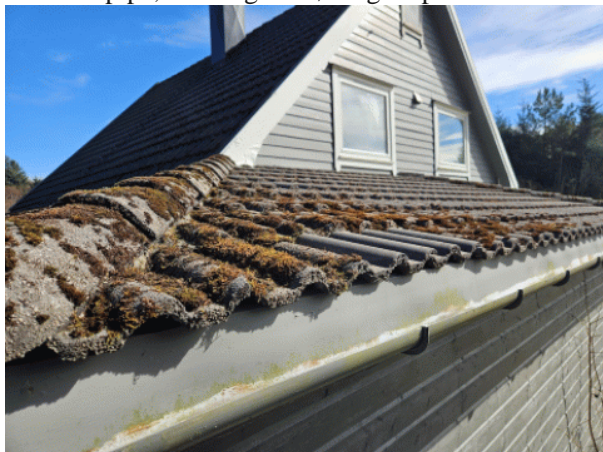
TG 2 4.2 Undertak, lekter og yttertekking (taktekkingen)

Det er påvist sprekker, mose, pløser eller andre symptomer på svekkelser.

Trinn til pipe, men ingen snøfangere på tak

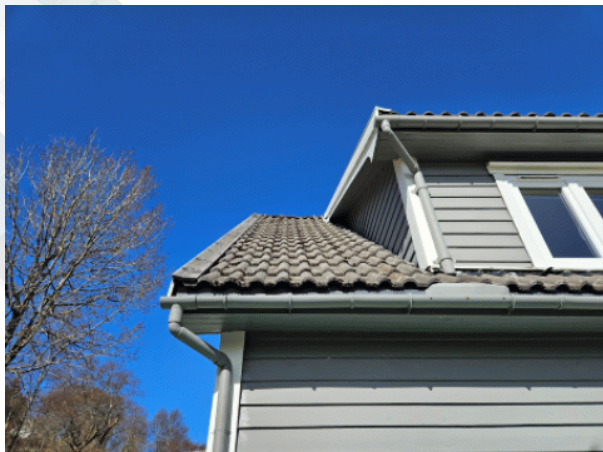
TG 2 4.3 Renner, nedløp og beslag

Merknader: Det er en enkelte nyere taknedløp.

Takrenner er ikke funksjonstestet på befaringen pga pent vær

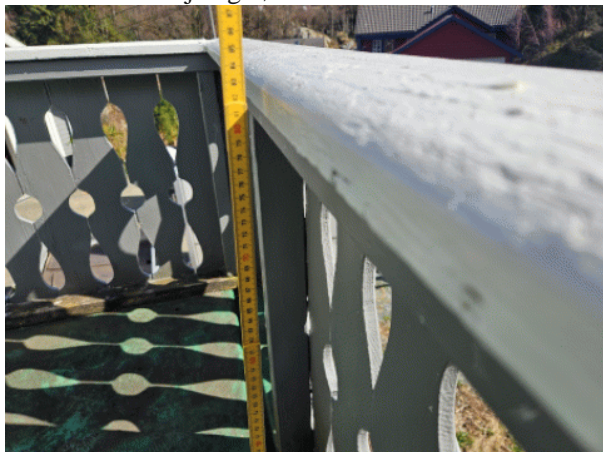
Merknader: Eldre fuktskjolder rundt pipe.

Rekkverkshøyde er målt til 85cm som er under kravet til rekkverk. Dagens krav er på 1,0m.

Dekke har slitasje og bør utbedres innen få år

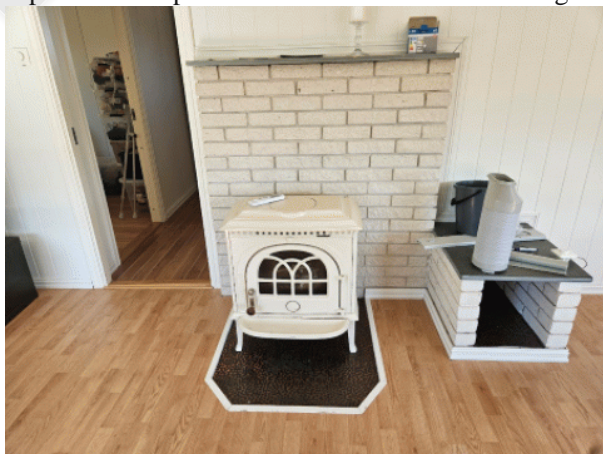
TG 3 7.1 Piper og ildsteder

Merknader: Det er anbefalt å sette nytt røyk rør i pipe før bruk.
Pipe er bekled på flere sider en anbefalt innvendig.

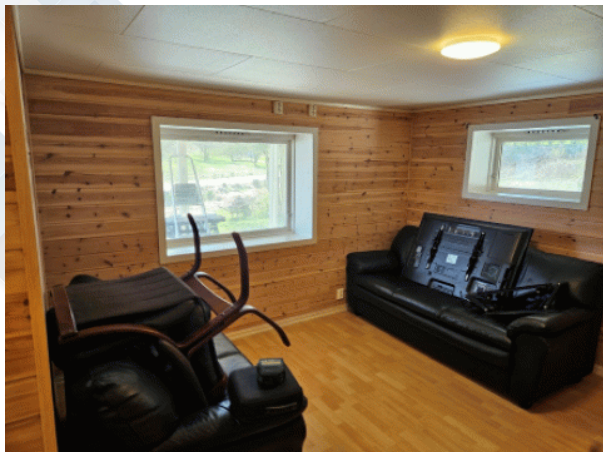
TG 3 8.1 Etasjeskillere

Merknader: Planavvik er målt til 25mm i stue og 40mm i soverom i tilbygg.
Planavvik i 2.etasje er målt til 26mm.

8.1	Etasjeskillere
	TG3 med grunnlag av skjevheter over anbefalt planavvik.
	Takstmannens prisvurdering ved utskiftning antas mellom Kr. 25.000. - og 50.000.-

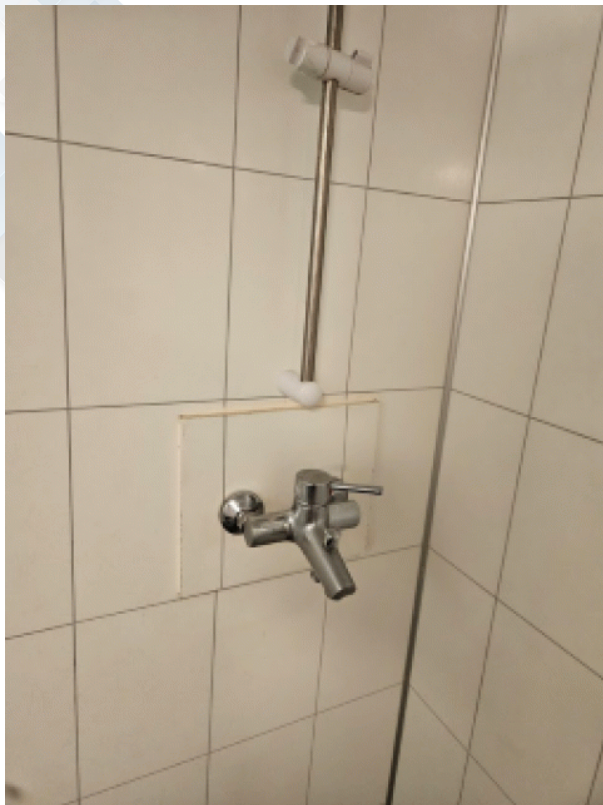
Det er påvist skader på baderoms innredning.

Dusj mangler garnityr.

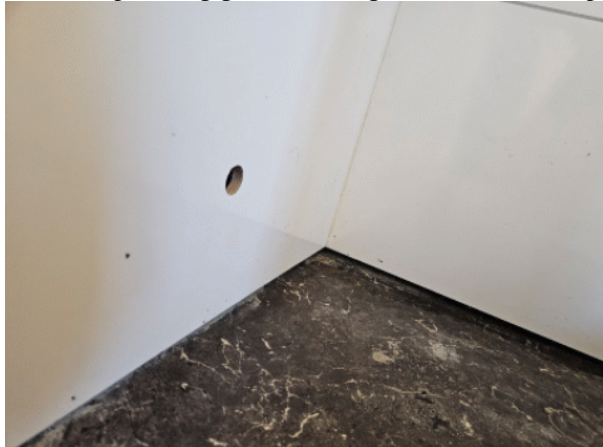
TG 3 10.2.1 Overflate vegger og himling

Merknader: Baderomsplater mangler tettelist mot vinylbelegg og i hjørner. Det er for kort avstand mellom baderomsplater og gulv, det er også hull i baderomsplater.

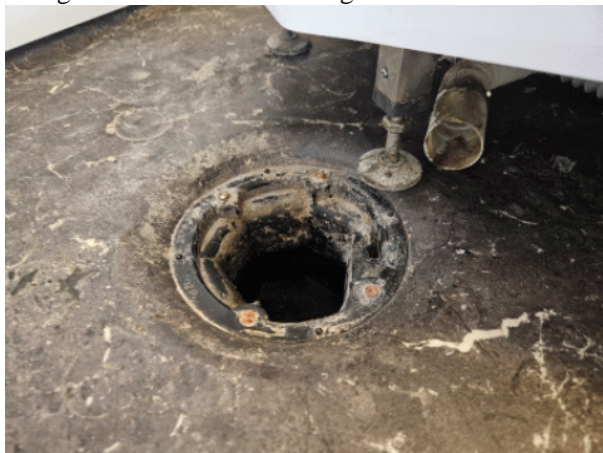
Vinylbelegg som tettesjikt på gulv og baderomsplater på vegger
 Klemring i sluk av plast.
 Arbeidet er ikke faglig utført og ingen dokumentasjon er fremlagt
 Fuktkontroll i tilstøtende gulv uten tegn til fukt.

Merknader: Baderomsplater har ikke fagmessig utførelse i overganger hjørner og gulv. Gjennomføringer mangler mansjetter og det er hull bak dusjkabinett.
 Mangler er utenfor våtsoner og baderom kan brukes som det er

10.2.3	Bad 1.etasje Membran, tettesjiktet og sluk
	TG2 med grunnlag av ikke fagmessig utførsel av tettesjikt på vegger
11.1	Kjøkken underetasje Kjøkken underetasje
	TG2 med grunnlag av mindre skader og alder på innredning

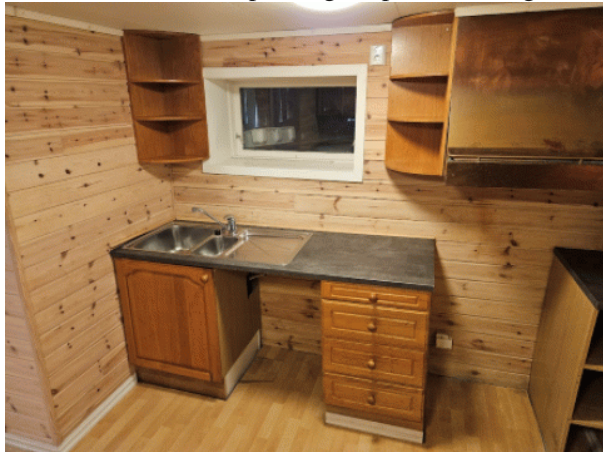
11.1 Kjøkken underetasje

Merknader: Det er påvist skade ved vaskemaskin og noe misfarging på vegg bak komfyr

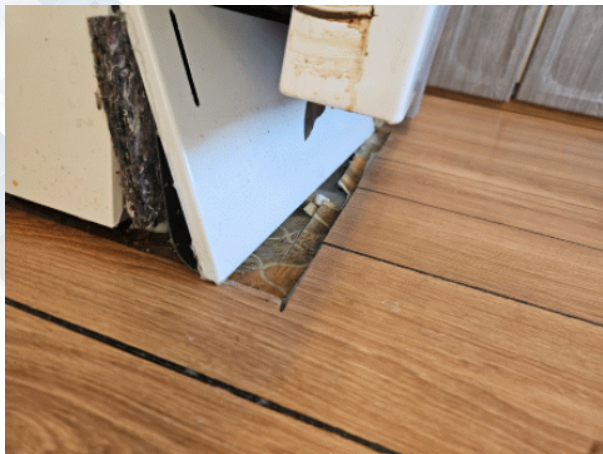
TG 2 11.2 Kjøkken 1.etasje

Noe mangler ved detaljer rundt vaskemaskin og noe skader i skap ved vask.

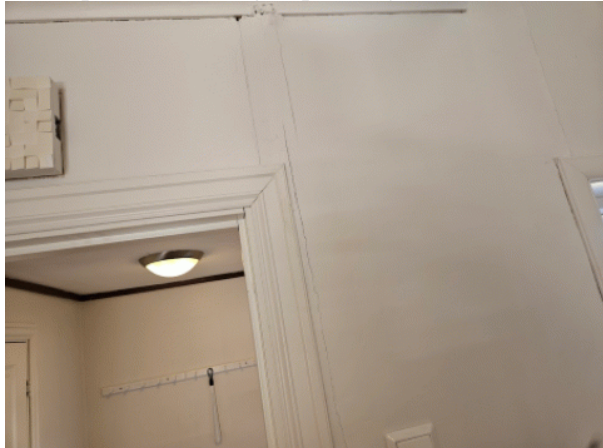
TG 2 12.1 Andre rom

Merknader: Stue, kjøkken og flere soverom har nyere overflater på gulv, vegger og himling. Det er påvist noe mangler på detaljer enkelte steder og noe sprekker/merker i enkelte rom.

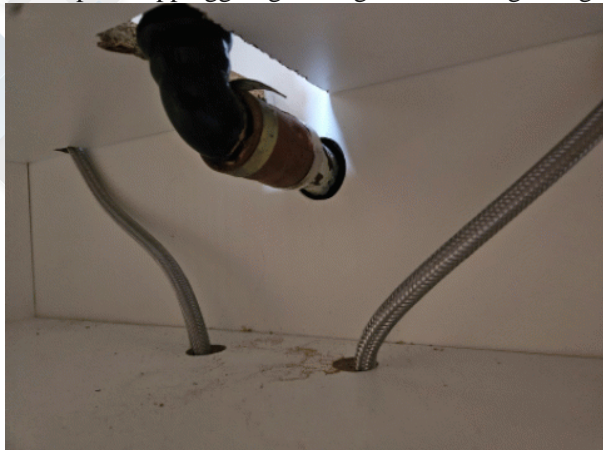
TG 2 13.1 WC og innvendige vann- og avløpsrør

Merknader: Avløsrør til vask på wc har uoriginal avløpsløsning.
Alder på røropplegg er grunnlag for tilstandsgrad og det er ikke fremlagt dokumentasjon

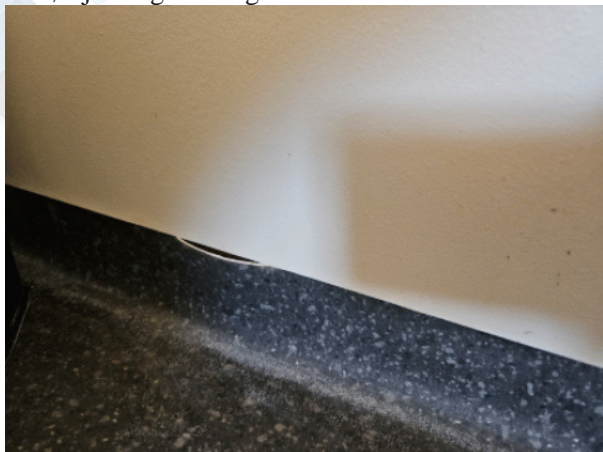
Merknader: Det er sluk på rom etter tidligere badekar. Det er ikke fall til sluk
 Det er noe avvik på vinylbelegg langs vegger.
 Dør til wc treng justering og det mangler lufteterskel.
 En løs jordingsledning
