AS53242 - 2017 Mercedes-Benz Stasjonsvogn

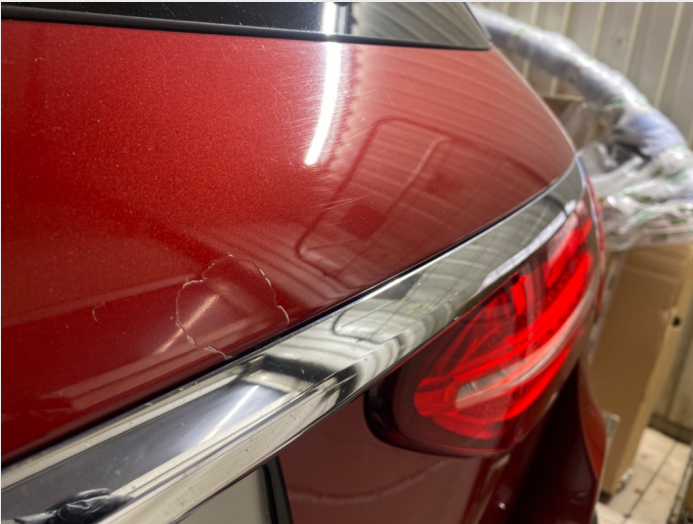
| 2.5 | C | Dører/bakluke |

2.5 Flasser klarlakk bakluke

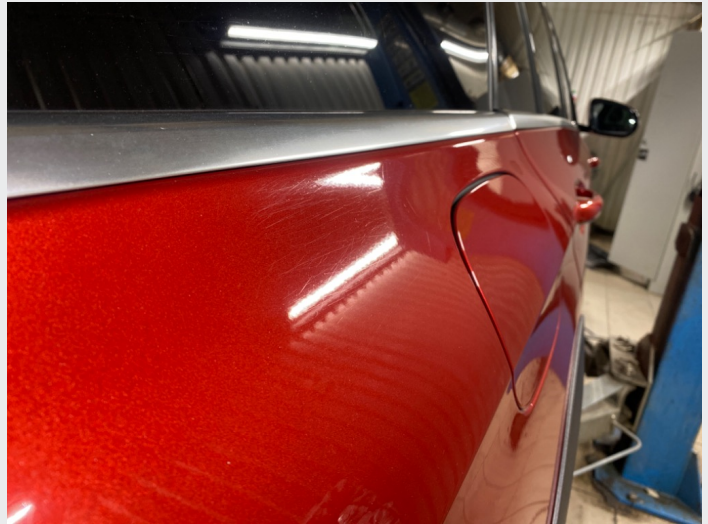
| 2.1 | C | Lakk |

2.1 En del vaskestriper rundt om

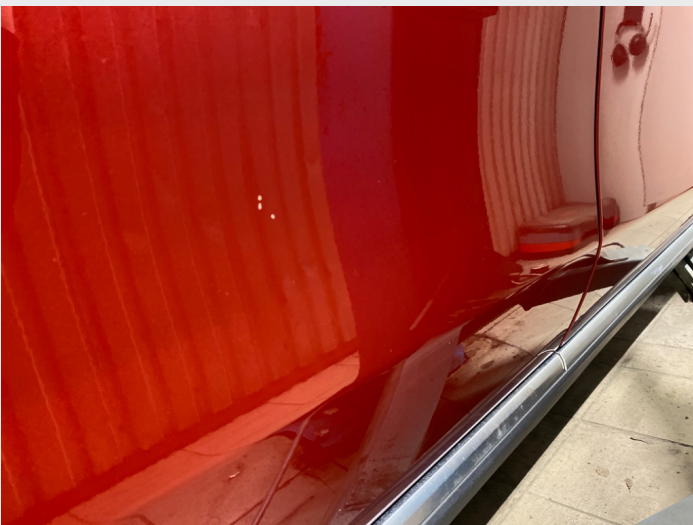
2.5 Hakk/seinsprut høyre bakdør

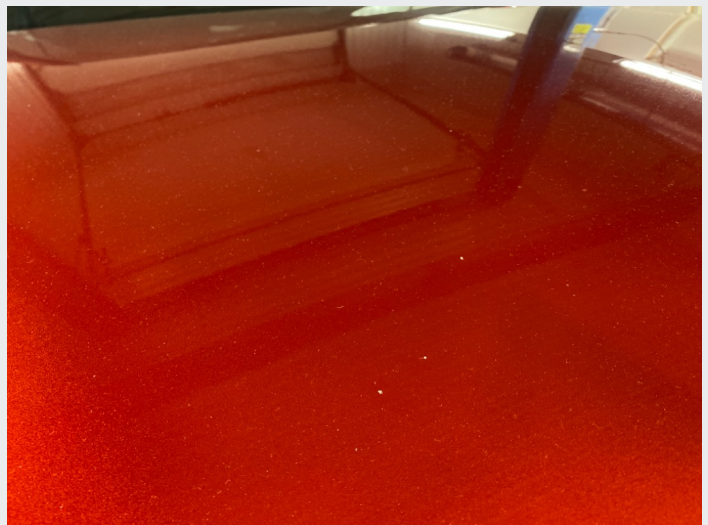
| 2.3 | C | Panser |

2.3 Steinsprut panser, noe er flekket

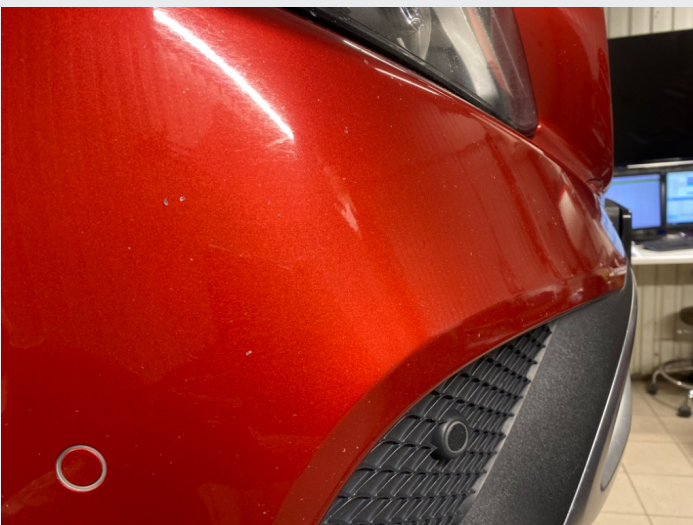
2.1 En del vaskestriper rundt om

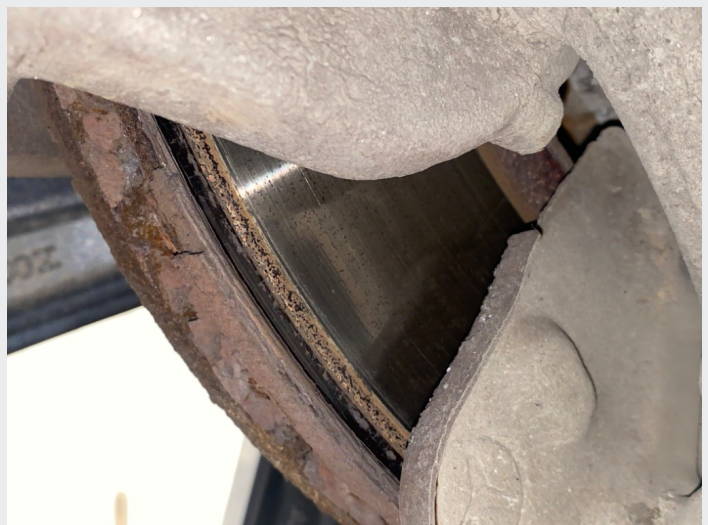
| 9.7 | C | Tromler/Skiver |

9.7 Skiver foran må påtegnes bytte ved neste klossebytte, slitekant og påbegynt rust

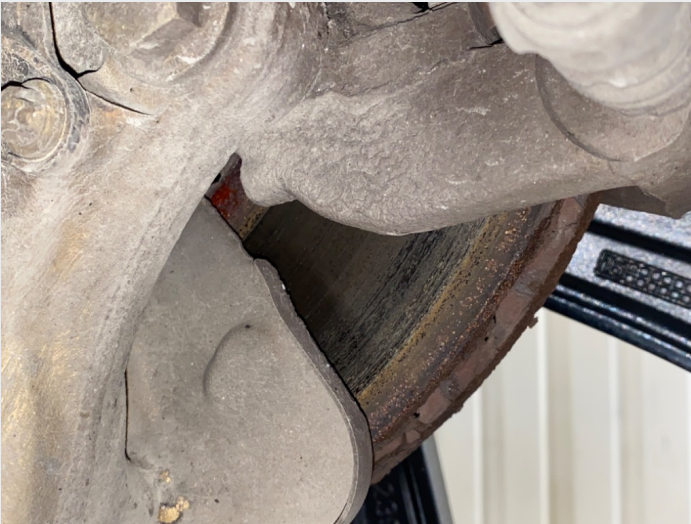
9.7 Skiver foran må påtegnes bytte ved neste klossebytte, slitekant og påbegynt rust

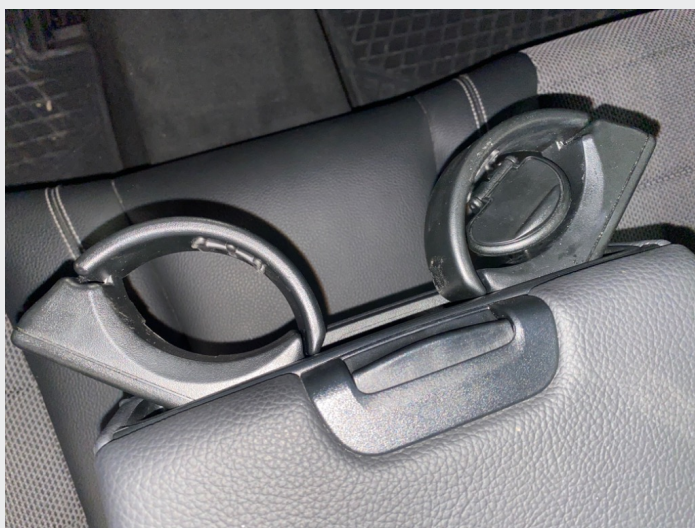
| 4.3 | C | Midtkonsoll/midtarmlene |

4.3 Midtarmene bakseter, knekt bunn i koppholder venstre side
