NAF Bruktbiltest

Testdato
03.12.2024

Bilmerke	Ford	Motorstørrelse	2956 cm ³
Modell	Explorer	Motoreffekt	267 kW
Type	WUJ	Aksler i drift	2
Registreringsnr.	CH17900	Drivstofftype	Bensin
Understellsnr.	WF02K8GY4MNA03697	Kjøretøygruppe	101
Km.stand.	42205	Bruktimportert	Nei
Farge	Rød	Registreringsår	2021
		Registrert første gang	30.12.2021

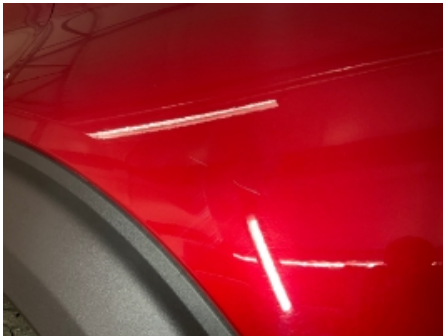
1. Lakk / karosseri utvendig

86.2	Lakk / karosseri utvendig	Lakkriper:	Høyre bakdør
98.6	Seter	* Søm på venstre baksete - løsnet

Ref.Id	Opplysning	Resultat	Beskrivelse
6.20	Bremseskiver	* Bilfabrikanten oppgir ikke minstemål på bremseskiver foran og bak.	
60.7	Tilleggsvarmer / parkeringsvarmer	Ikke funksjonsprøvd	
64.8	Utv. tilstand fremdriftsbatteri elbil/hybrid	* Kjølevæske til hybridsystemet - lavt nivå.	
86.16	Lakk / karosseri utvendig	Lakkriper:	Bakluke
86.17		Diverse småbulker/lakkriper
