# Tilstandsrapport

Enebolig

Oldrumvegen 68, 2960 RØN

Befaringsdato: 24.04.2025

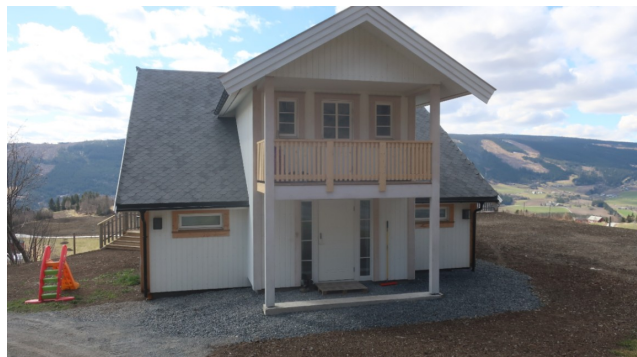
Nytt tak og ny pappshingel i 2023.

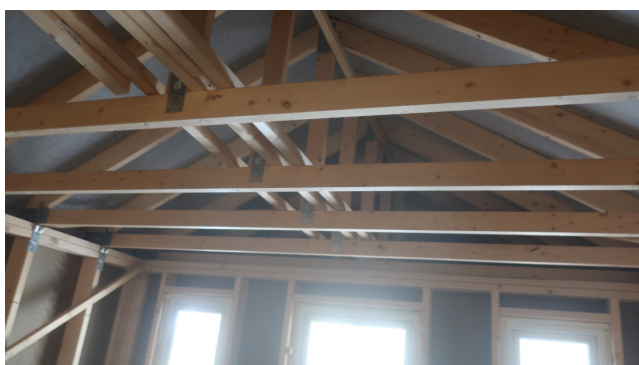
Det gjenstår å isolere deler av loft i gammel del og loft i tilbygg.

Eier hadde planer om å fjerne flis på gulv i kryploft og blåse inn isolasjon. Det blir prosjekt for neste eier.

Rommet i tilbygg i andre etasje er ikke ferdig innredet.

Fjerne flis på kryploft/kott og isolere med vanlig isolasjon eller blåse inn isolasjon.

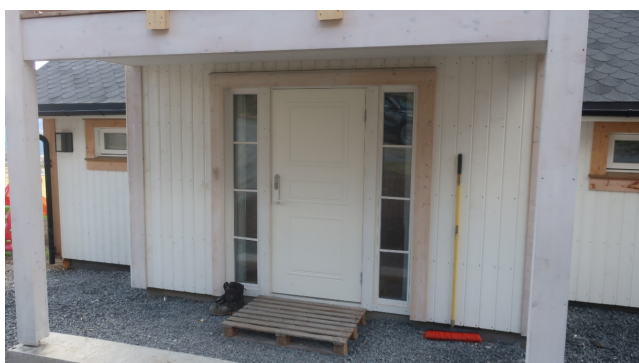
Ny ytterdør med glass sidefelt.

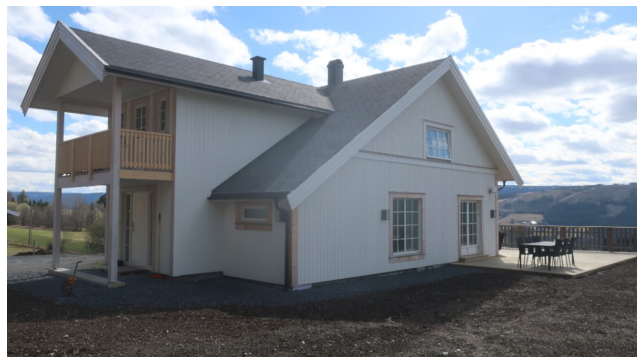
Terrassedør ut fra stue.

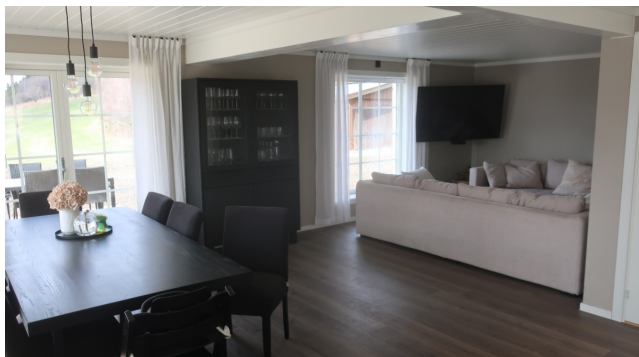
Spisestue - stue i første etasje.

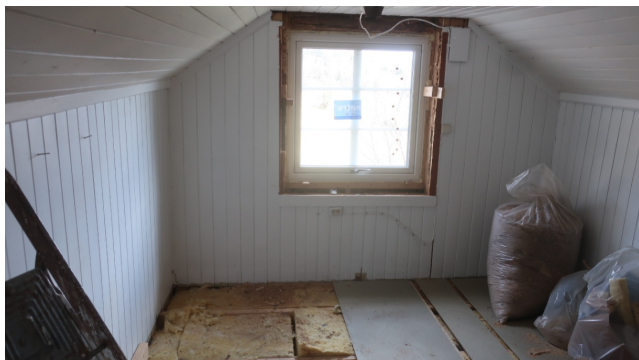
Gjenstående arbeide i soverom i andre etasje.

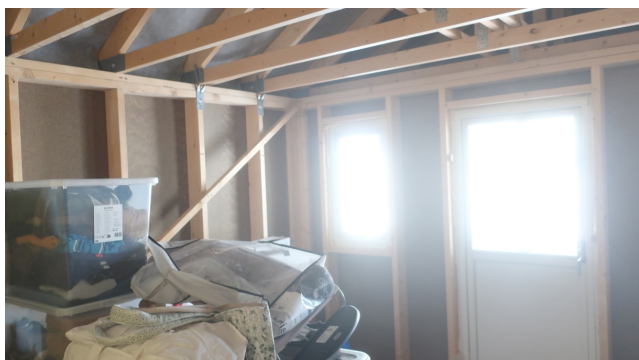
Rom i tilbygg i andre etasje.

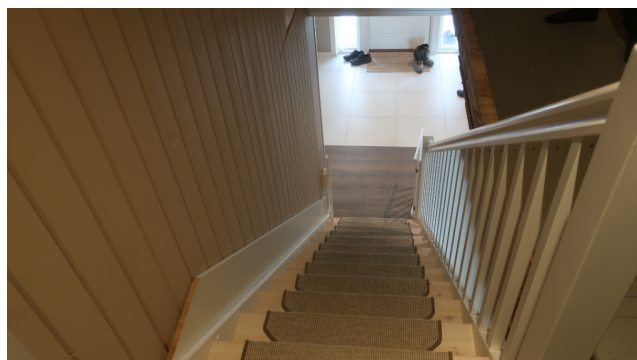
Det mangler håndløper på vegg i trappeløpet.

Trapp skal ha forsvarlig rekkverk og solid håndlist på begge sider (fra 1967-forskrift).

- Håndløper må monteres på vegg for å tilfredsstille krav på byggetidspunktet.

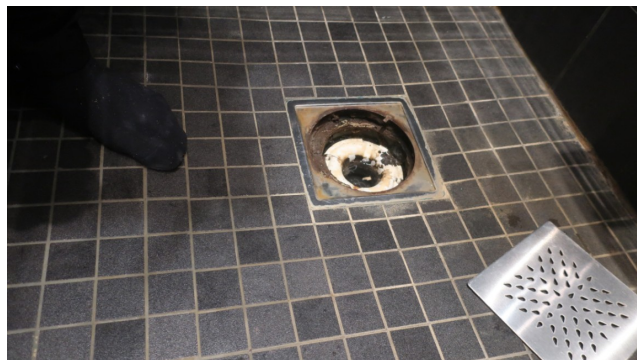
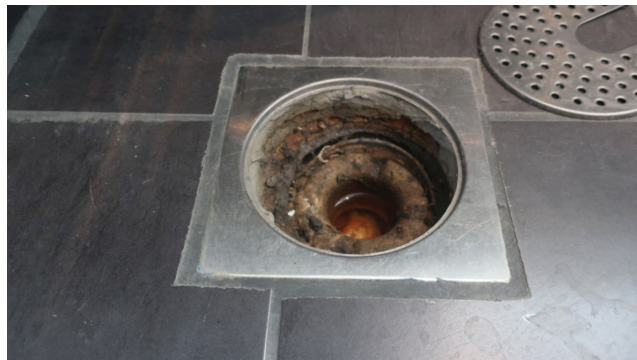
Synlig mansjett og membran i sluket.

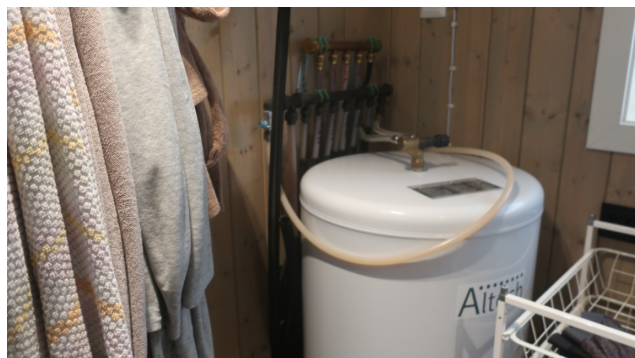
200 liter v.v.bereder i bad/vaskerom

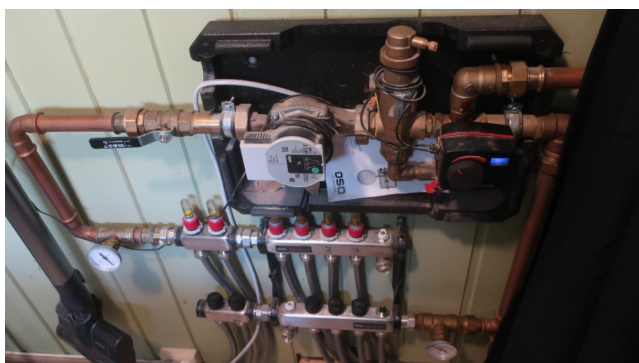
Rørapplegg i teknisk rom for gulvvarme.

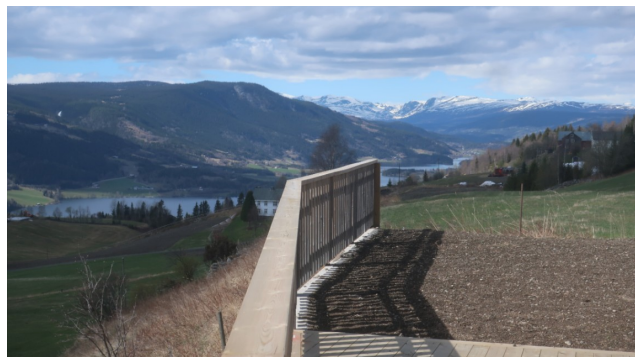
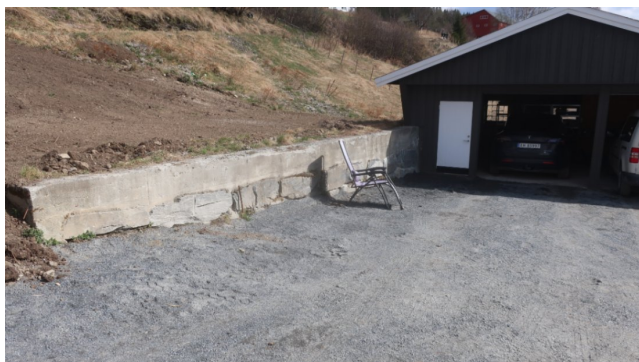
Murt/støpt forstøtningsmur mot terreng i forb. med garasje.
