VOLKSWAGEN GOLF 105 HK MANUELL FORHJULSDRIFT
TESTDATO: 12.05.2025
KODE: 1709949

KH95755	195 994 KM	04.12.2013 Førstegang registrert	Diesel
----------------	-------------------	--	---------------

NBF Tilstandsrapport er utarbeidet av Norges Bilbransjeforbund og Forbrukerrådet.

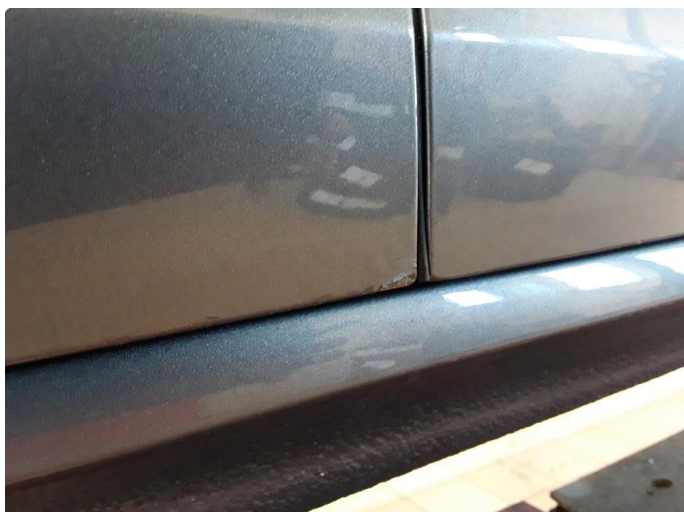
1.1 Div. stensprut, riper og lakkskader i karosseriet.

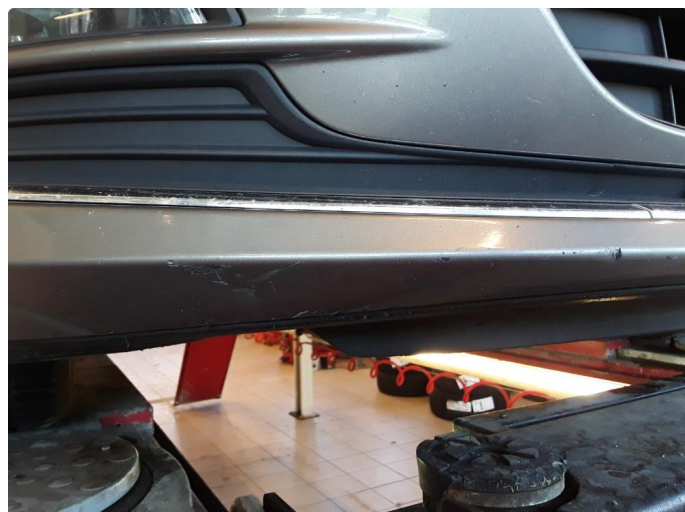
1.1 Div. stensprut, riper og lakkskader i karosseriet.

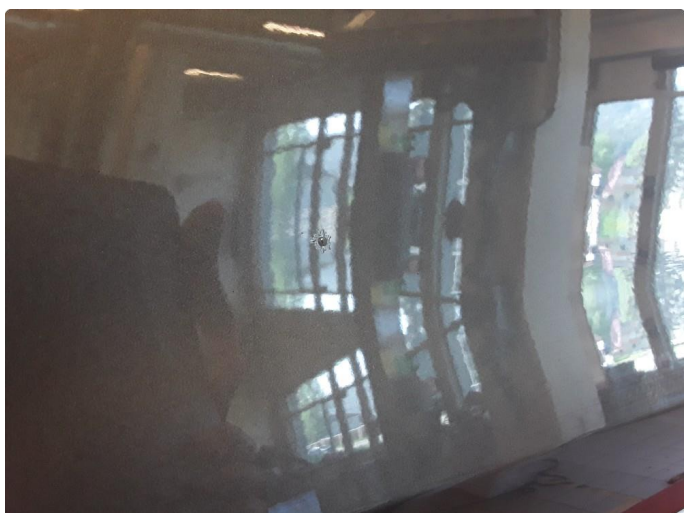
1.1 Div. stensprut, riper og lakkskader i karosseriet.

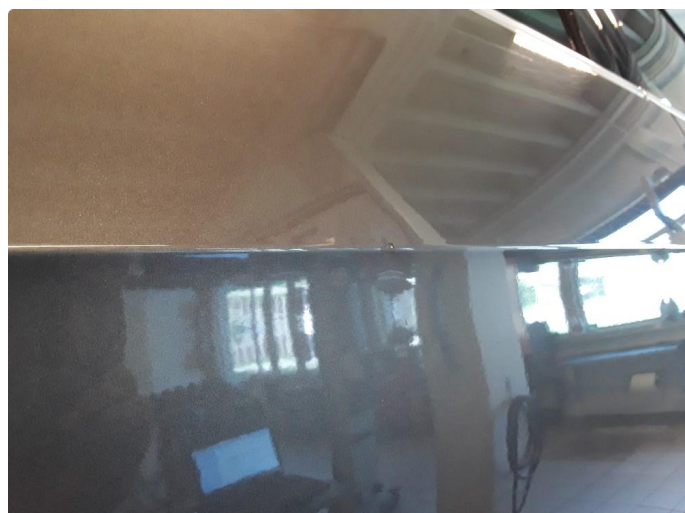
1.1 Div. stensprut, riper og lakkskader i karosseriet.

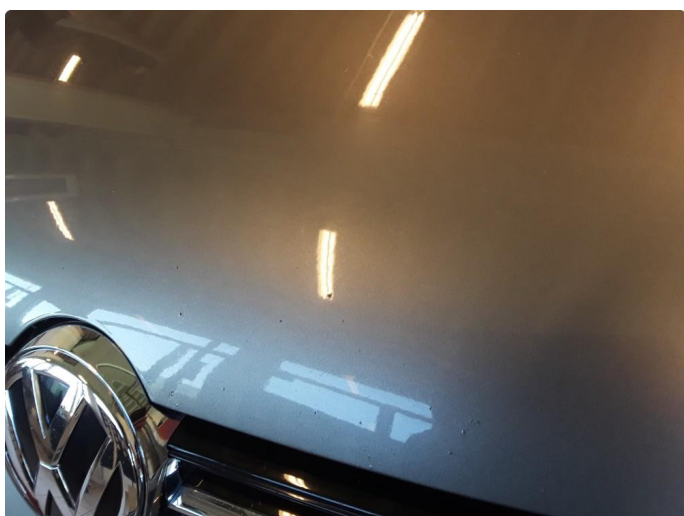
1.1 Div. stensprut, riper og lakkskader i karosseriet.

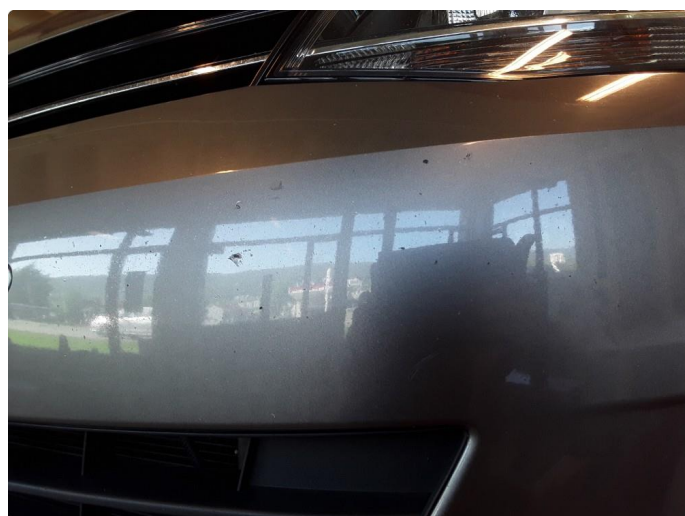
1.1 Div. stensprut, riper og lakkskader i karosseriet.

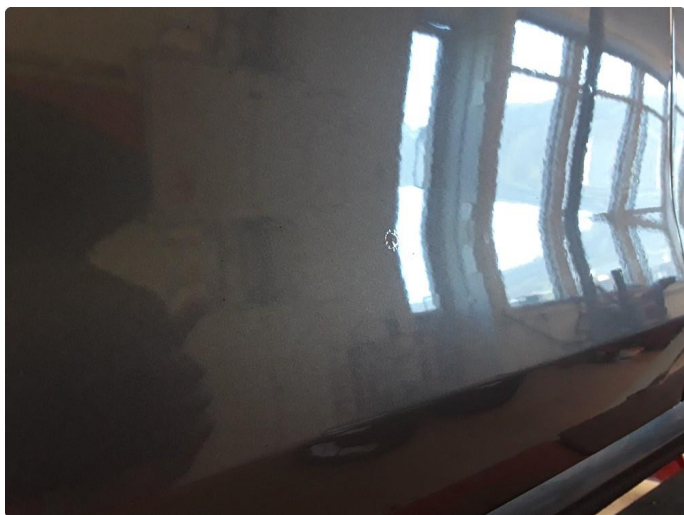
1.1 Div. stensprut, riper og lakkskader i karosseriet.

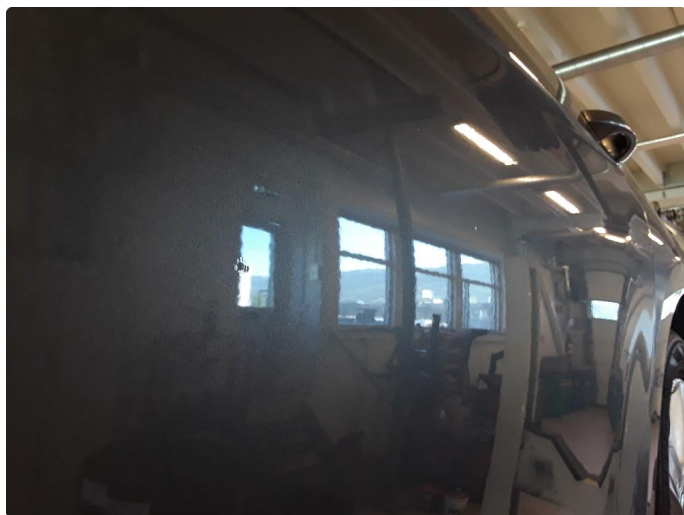
1.1 Div. stensprut, riper og lakkskader i karosseriet.

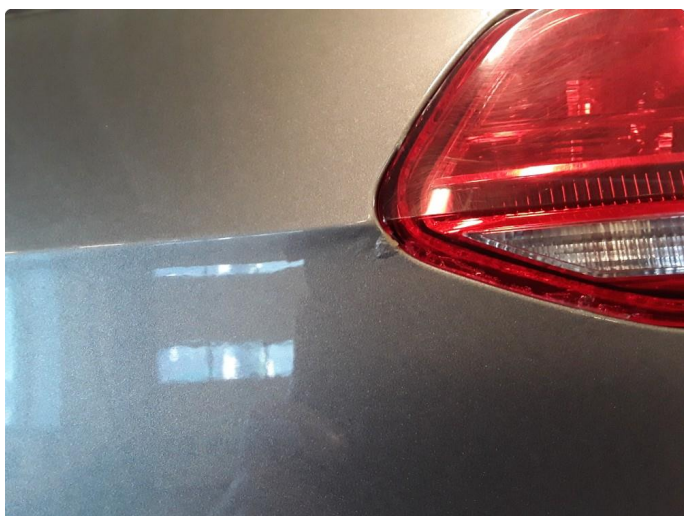
1.2 Rust/korrosjon.

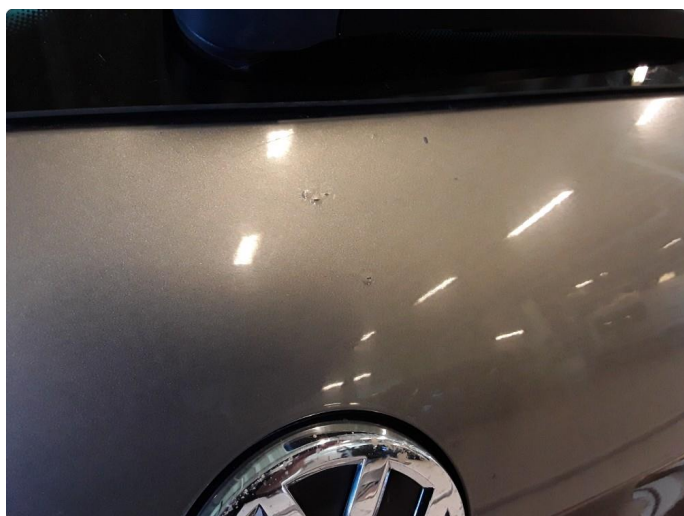
1.2 Rust/korrosjon.

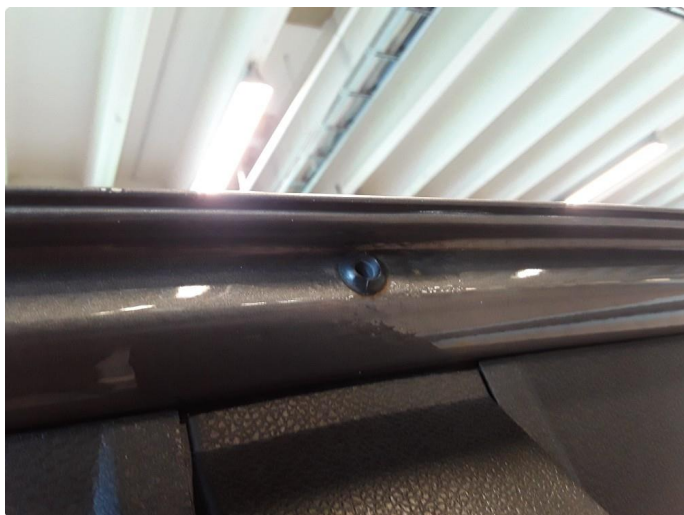
1.2 Rust/korrosjon.

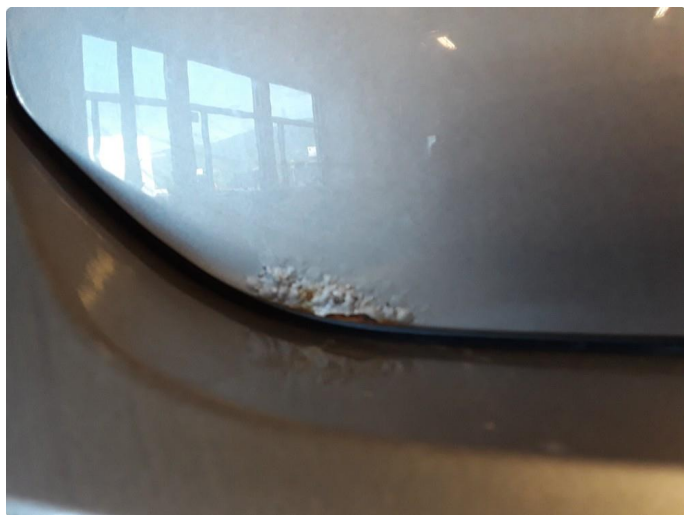
1.2 Rust/korrosjon.

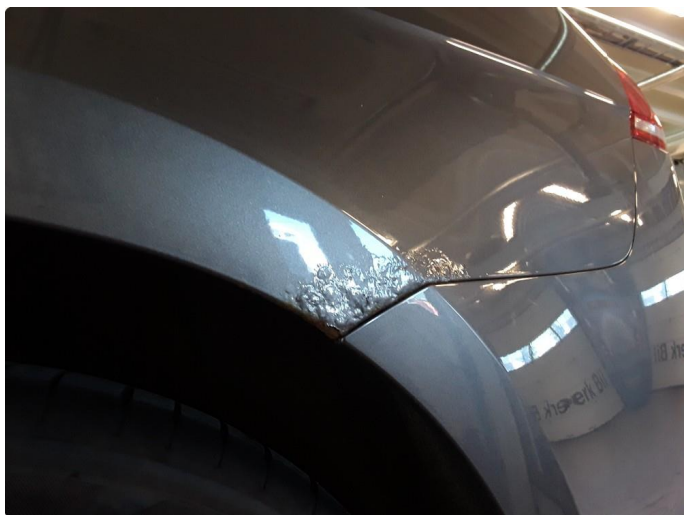
1.3 Rust.

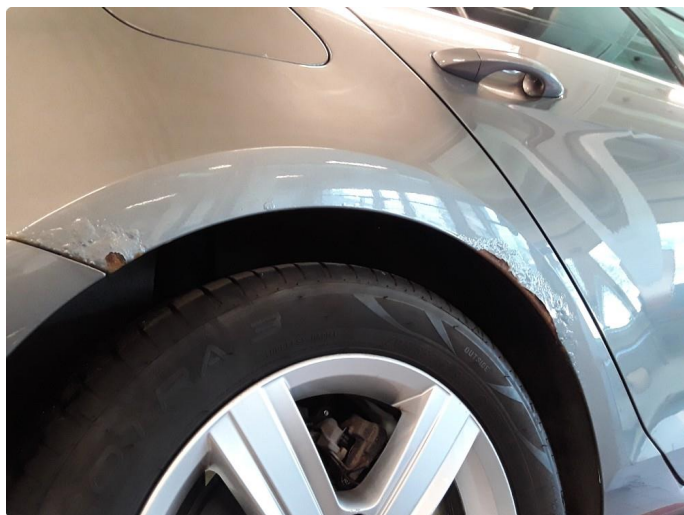
1.3 Rust.

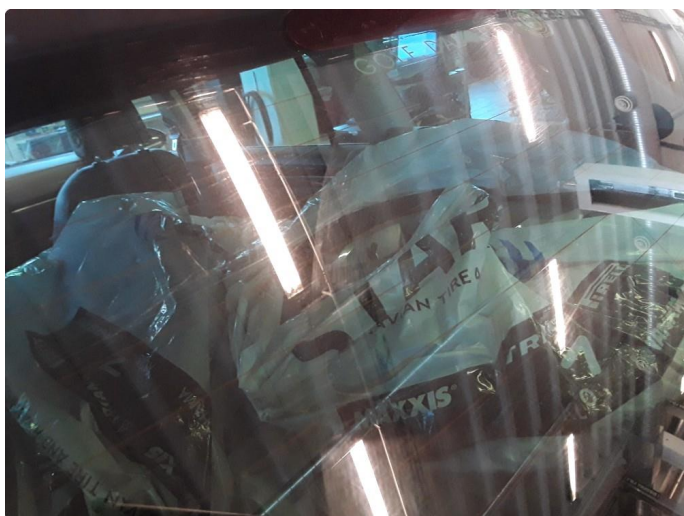
1.4 Noe slitt.

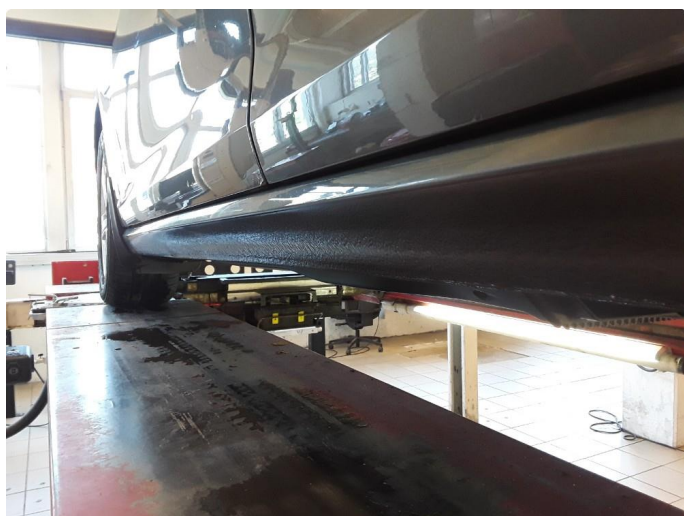
1.5 Skade.

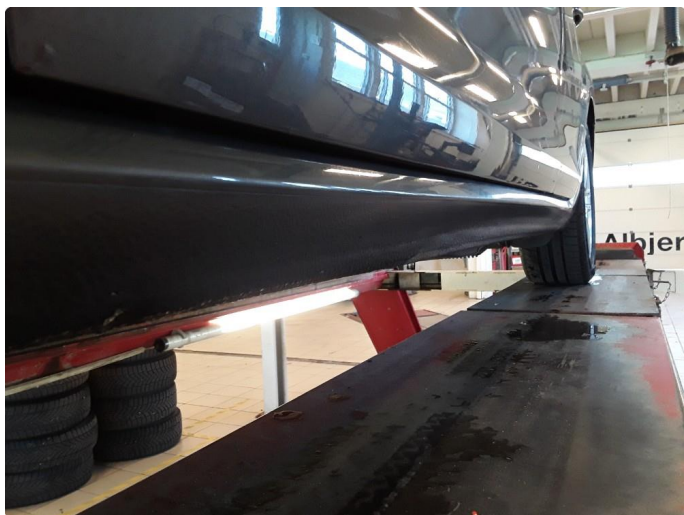
1.5 Skade.

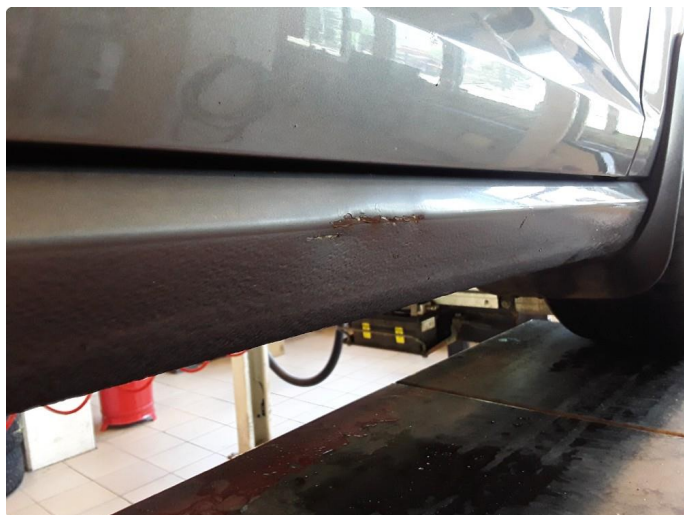
1.6 Liten skade.

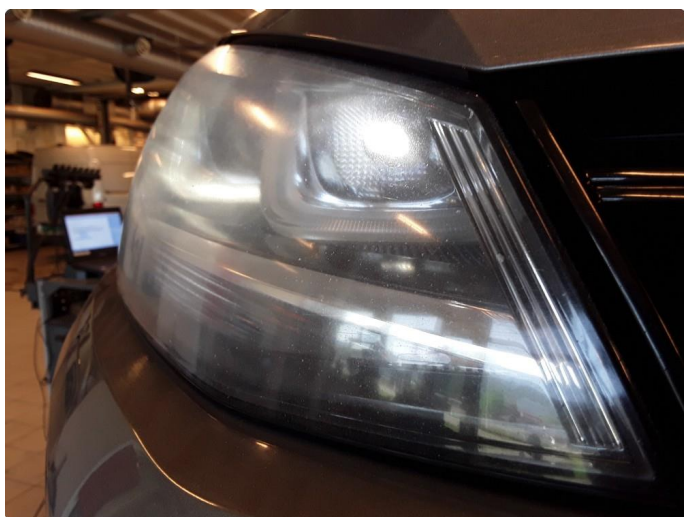
2.1 Noe matt glass.

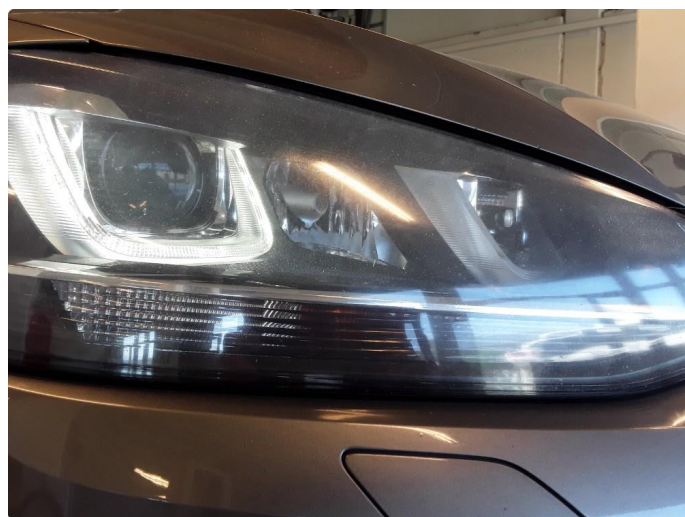
2.1 Noe matt glass.

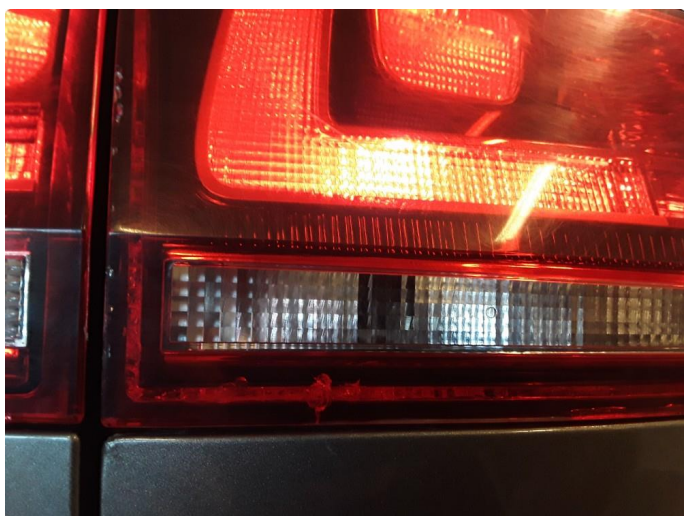
2.2 Krakelering i plast.

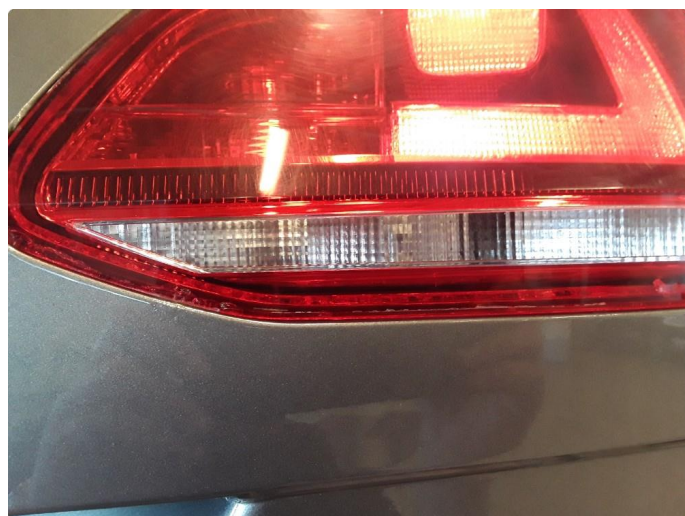
2.2 Krakelering i plast.

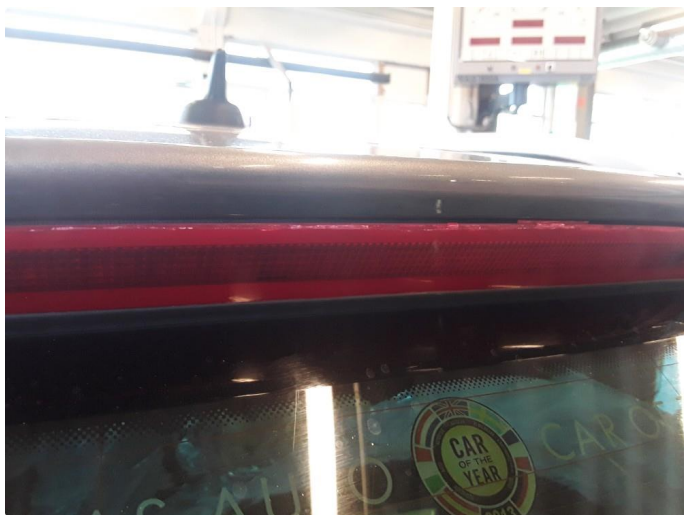
2.3 Krakelering i plast.

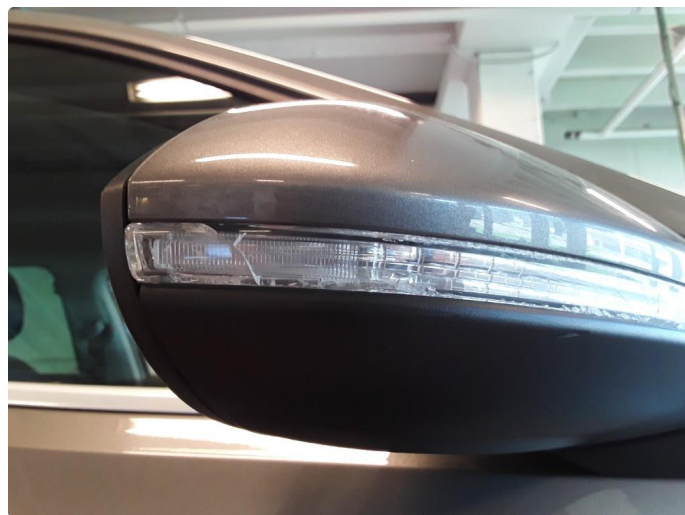
2.4 Krakelering i plast.

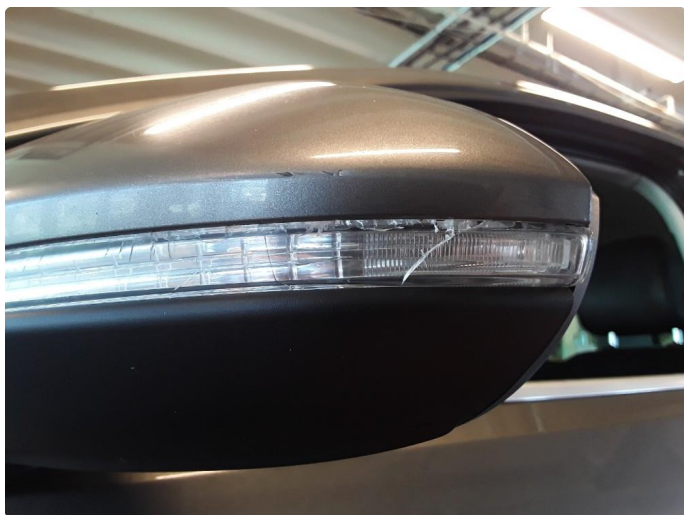
2.4 Krakelering i plast.

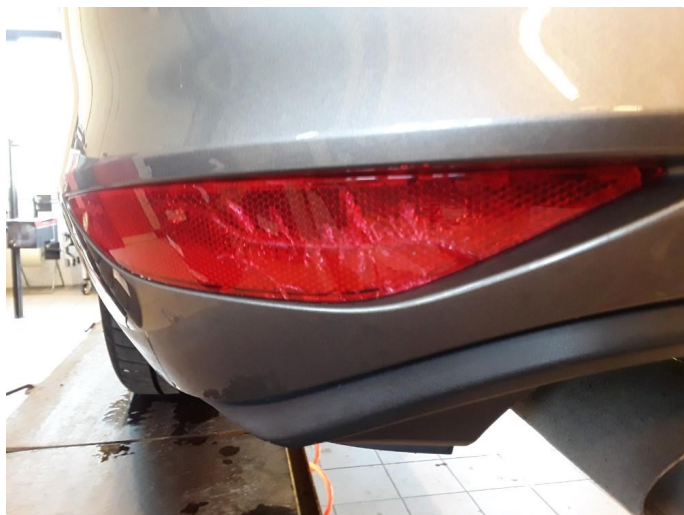
2.5 Krakelering i plast.
