# Verditakst

📍 Oldedalsvegen 1774 , 6791 OLDEDALEN

# Gnr. 104, Bnr. 6

## Oldedalen skule

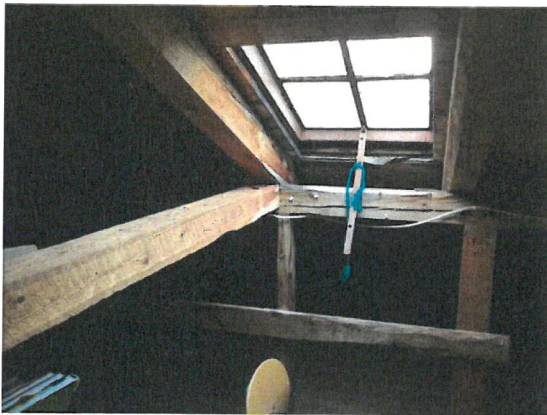
Takvindu fra byggeår.

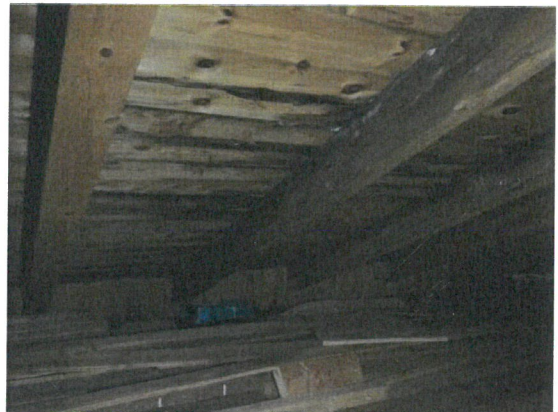
Lekasje på tak.

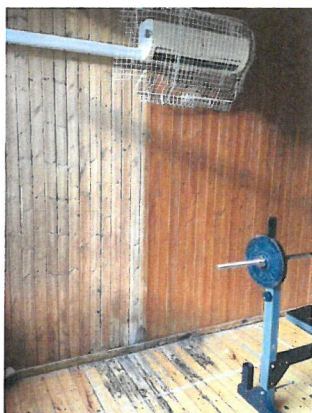
Varme, generelt: Elektrisk. Luft-til-luft varmepumpe, varmepumpe lekker kondensvann på gulv innvendig, se skade under innerdel.

Skade etter kondensvann.

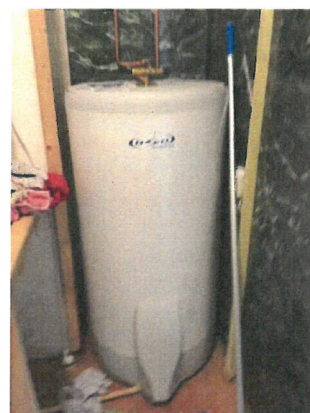
VVB fra 2017

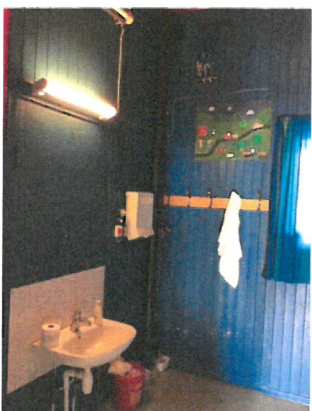
Typisk vask/graderobe.

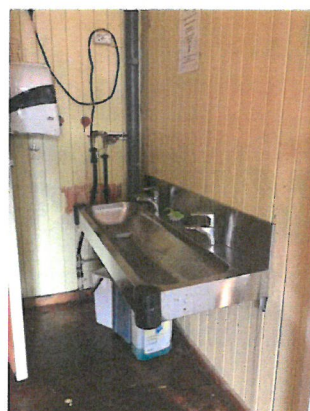
Typisk vask/graderobe.

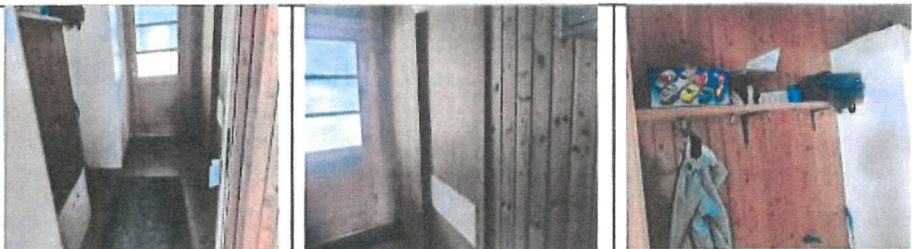
| <b>Bygningselement: 1. Etasje gang nr 2</b> | | |

| Beskriving: | Golvbord og panelvegger | |
| Tilstandsvurdering: | Skittent og rotete. Bruksslitasje. Skade på dør. | TG 2-3 |

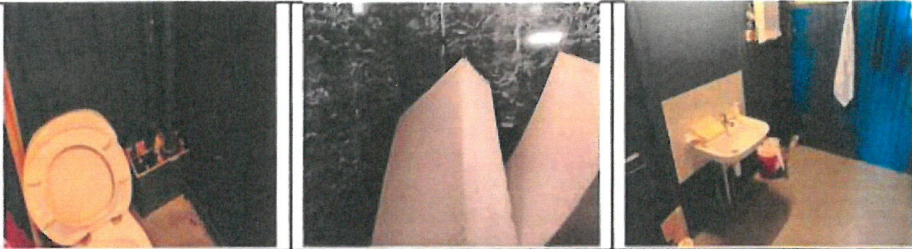
| <b>Bygningselement: 1. Etasje Garderobe WC/dusj</b> | | |

| Beskriving: | Golvbelegg og panel på WC. Golvbelegg og våtromsplater i dusj. | |
| Tilstandsvurdering: | Vassrør burde kleast igjen. Utadert WC. Vanskeleg å ha tilsyn på dusj (bilde 2) grunna rot. | TG 3 |

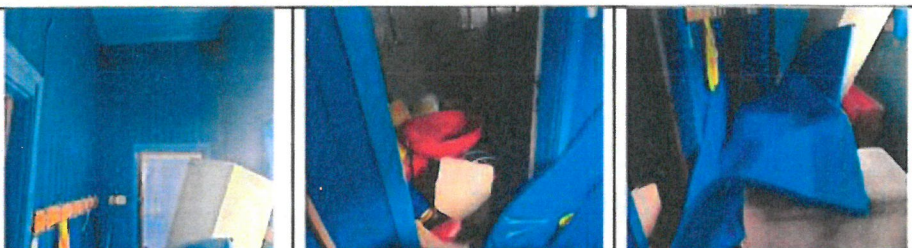
| <b>Bygningselement: 1. Etasje Garderobe dusj</b> | | |

| Beskriving: | Golvbelegg og panel på garderobe. Våtromsplater i dusj | |
| Tilstandsvurdering: | Mykje rot. Vanskeleg å ta tilstand, men bar preg av dårleg luft og lukt. | TG 3 |
