OPEL INSIGNIA 200 HK AUTOMAT BAKHJULSDRIFT

TESTDATO: 26.06.2025

KODE: 1748664

KJ40833

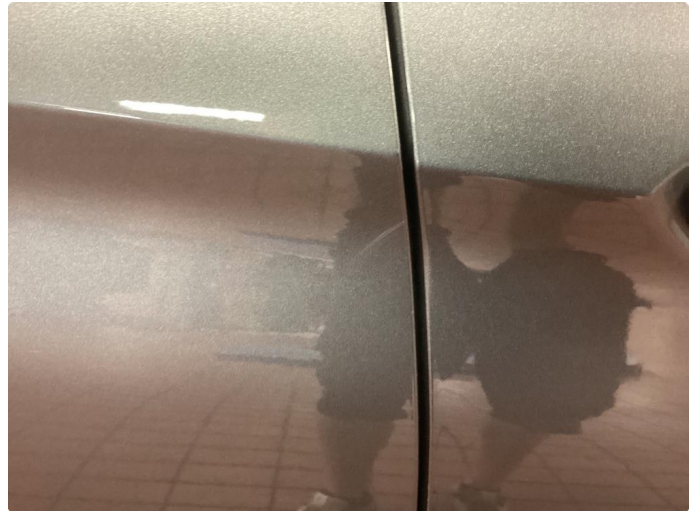
2.1 Noe steinsprut og riper etter alder på bilen

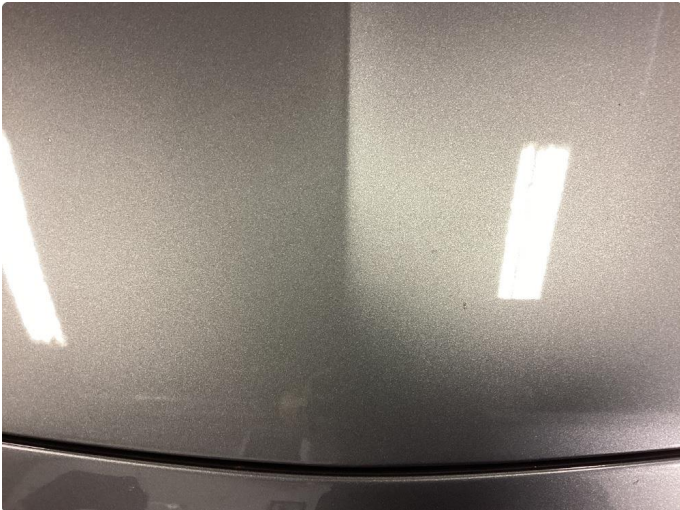
2.1 Noe steinsprut og riper etter alder på bilen

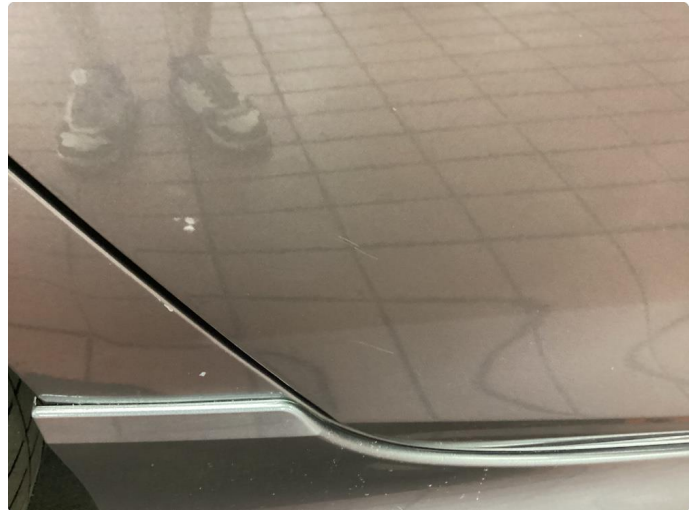
2.1 Noe steinsprut og riper etter alder på bilen

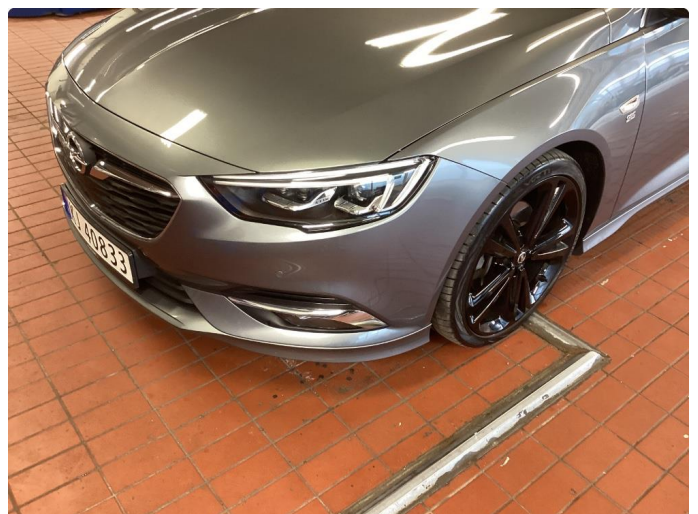
2.1 Noe steinsprut og riper etter alder på bilen

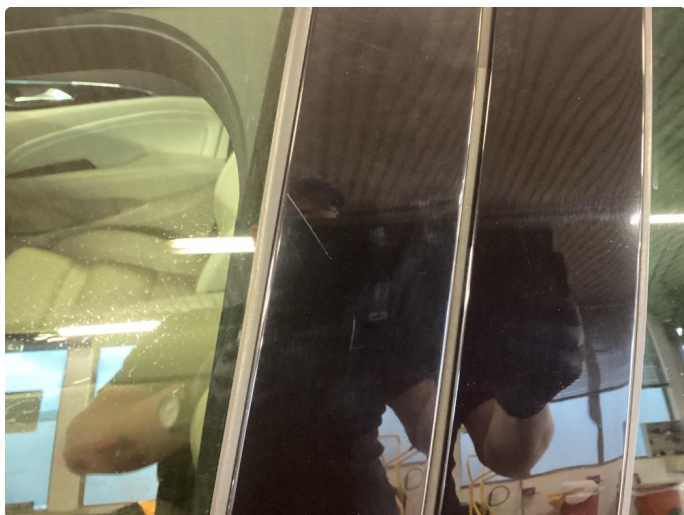
2.1 Noe steinsprut og riper etter alder på bilen

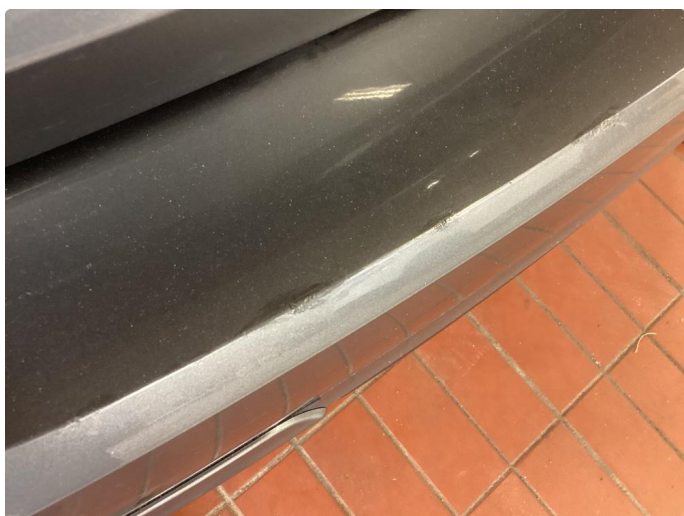
2.1 Noe steinsprut og riper etter alder på bilen

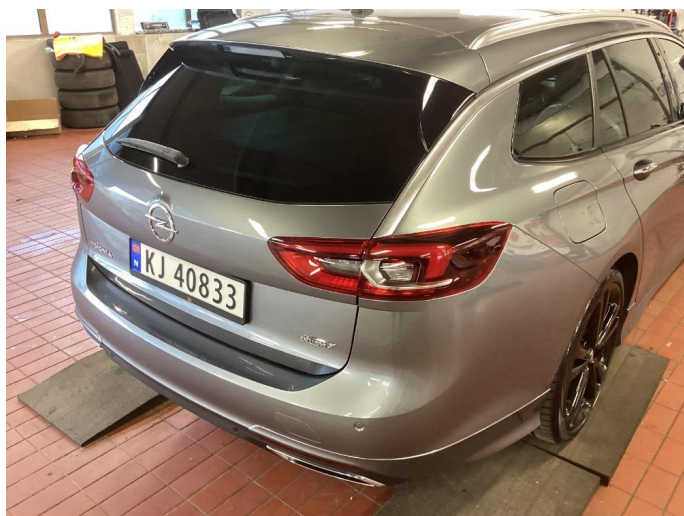
2.1 Noe steinsprut og riper etter alder på bilen

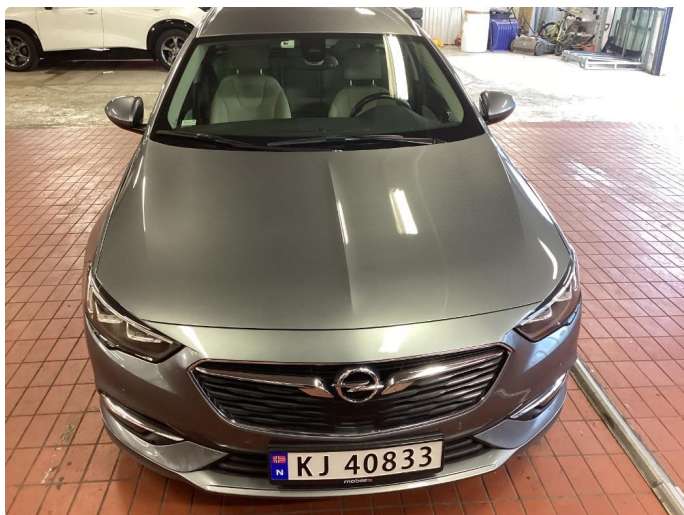
2.1 Noe steinsprut og riper etter alder på bilen

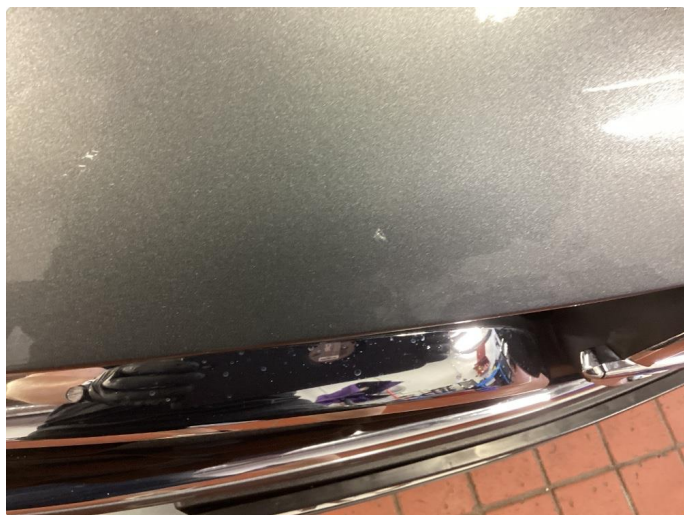
2.1 Noe steinsprut og riper etter alder på bilen

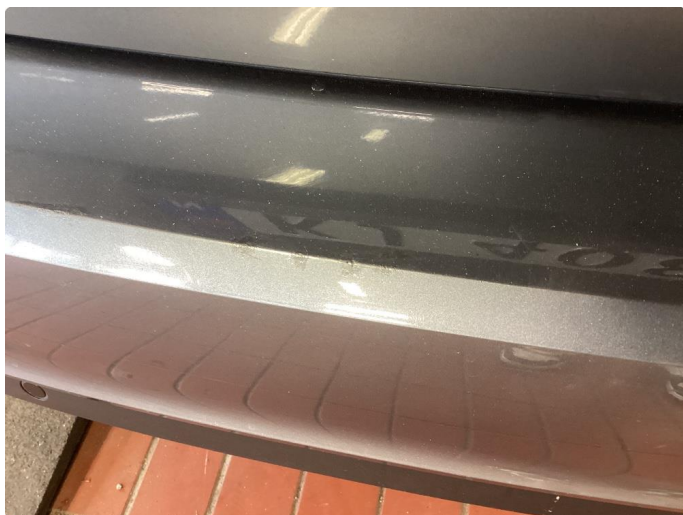
2.1 Noe steinsprut og riper etter alder på bilen

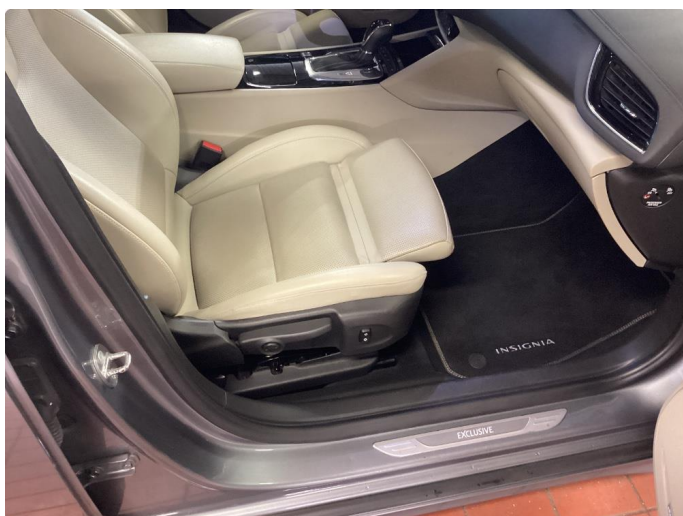
2.1 Noe steinsprut og riper etter alder på bilen

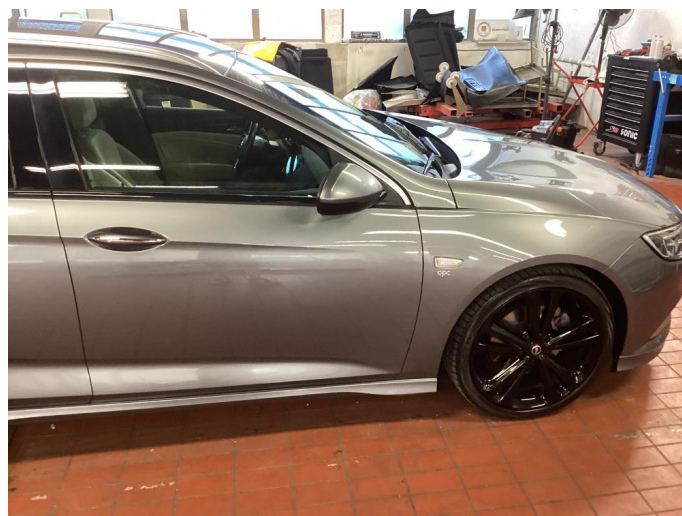
2.1 Noe steinsprut og riper etter alder på bilen

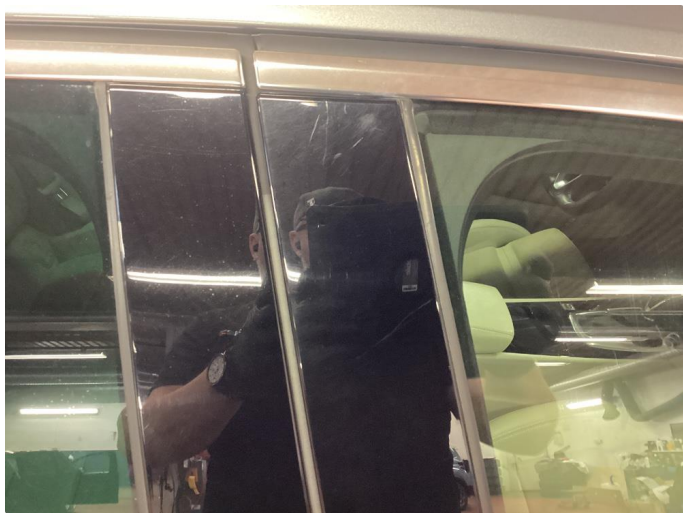
2.1 Noe steinsprut og riper etter alder på bilen

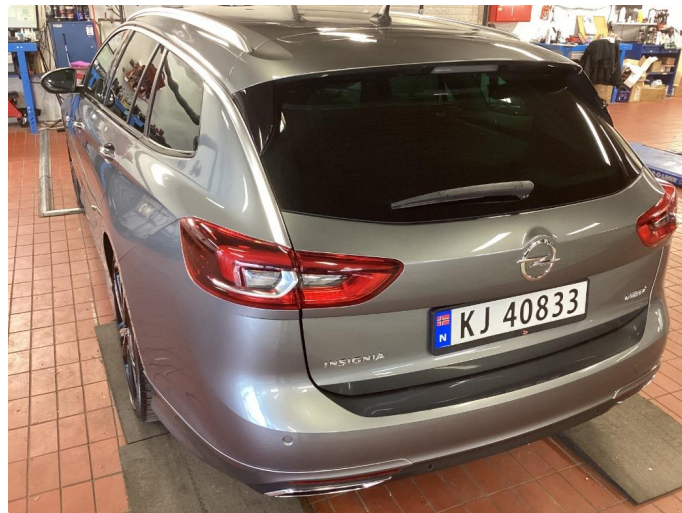
2.1 Noe steinsprut og riper etter alder på bilen

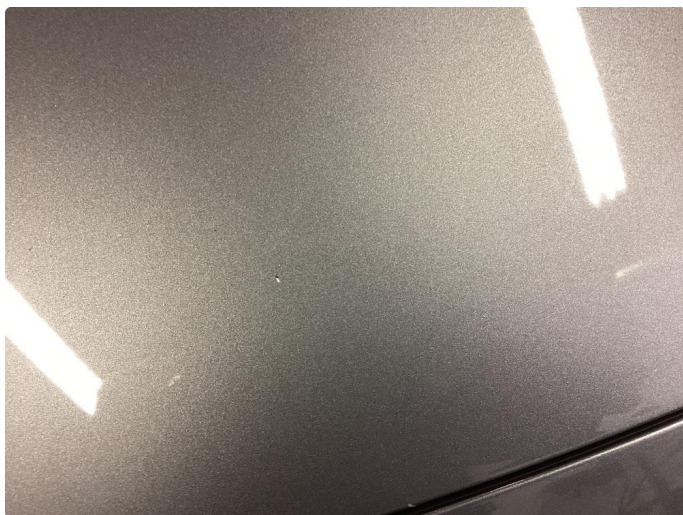
2.1 Noe steinsprut og riper etter alder på bilen

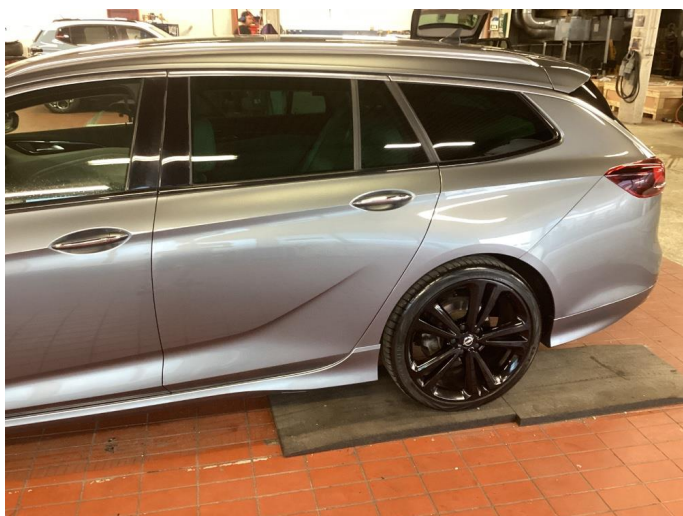
2.1 Noe steinsprut og riper etter alder på bilen

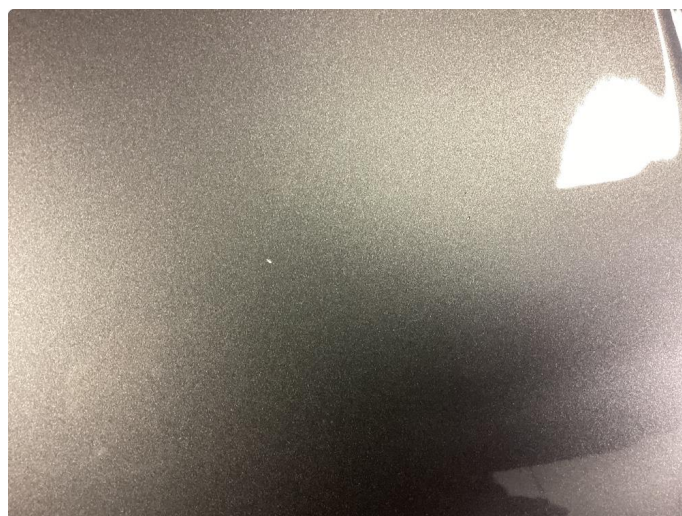
2.1 Noe steinsprut og riper etter alder på bilen

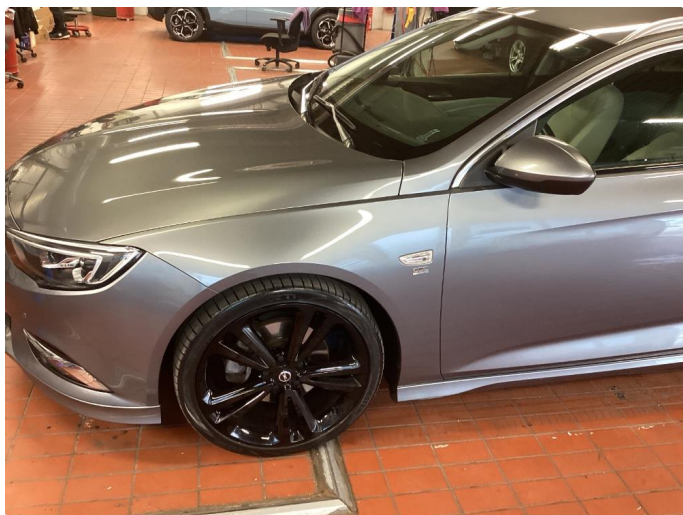
2.1 Noe steinsprut og riper etter alder på bilen

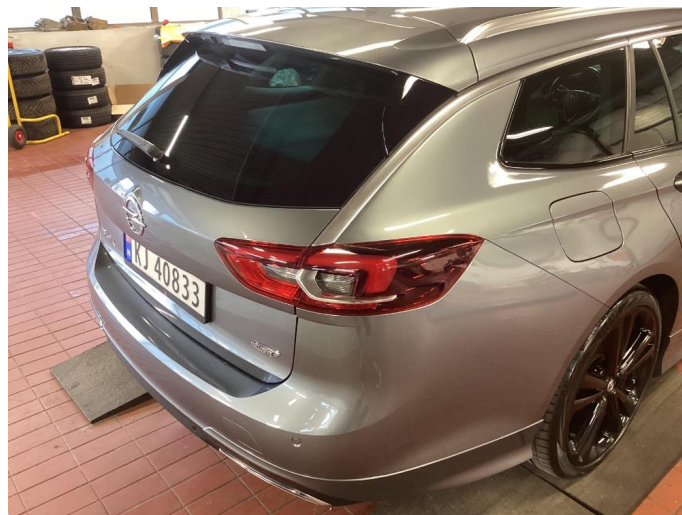
2.1 Noe steinsprut og riper etter alder på bilen
