# Tilstandsrapport

6-roms leilegheit

Prestestalleen 17, 6770 Nordfjordeid

Rapportdato: 20.08.2025

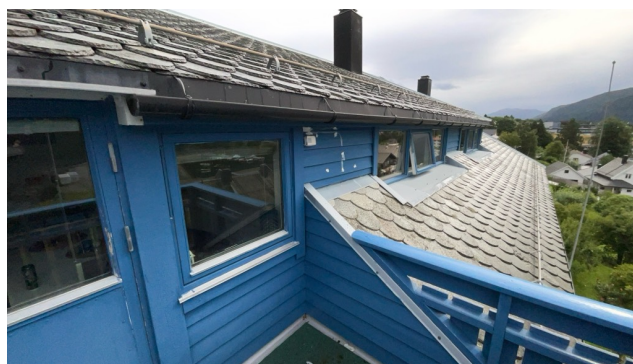
### ! TG IU Dører

Måla balkongdør med 2-lags glasrute montert i 1996. Frihøgd kun ca 1,70 m, noko fuktoppsvulming innvendig nederst på dørbladet, tilleggsmontert utvendig brystningsplate pga fuktskade, ugunstig overgang mellom dør/terskel og balkongtekkning. Kvit brann- og lydisolert dør til felles trapperom på loftet. Ytterdører elles i bygningen er ikkje vurdert. TGIU med bakgrunn i ytterdører og balkongdører er felles konstruksjon.

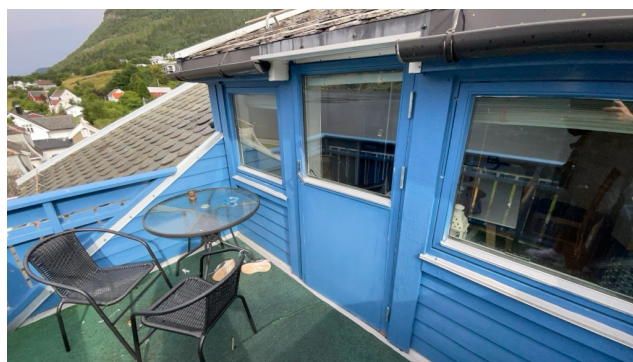
### ! TG 2 Balkonger, terrasser og rom under balkonger

Sørvendt balkong på 6 m<sup>2</sup> i treutførelse med rekkverk med høgde 92 cm og golv med filtteppe mot pvc-tekking.

- Rekkverkshøyde må endres for å tilfredsstille krav på byggemeldingstidspunktet.

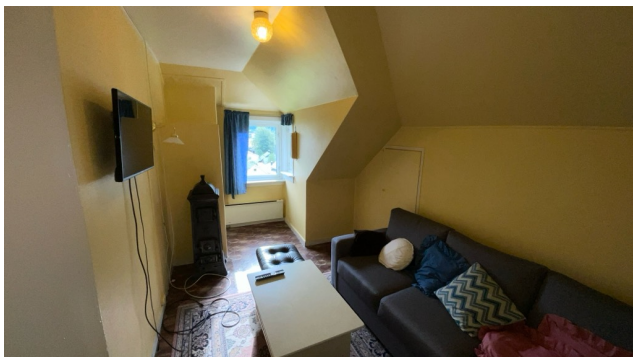
## ! TG 3 Etasjeskille/gulv mot grunn

Etasjeskille som isolert trebjelkelag mot underliggende etasje.

- Det er målt høydeforskjell på mellom 15-30 mm gjennom hele rommet. Tilstandsgrad 2 gis med bakgrunn i standardens krav til godkjente måleavvik.
- Målt høydeforskjell på over 30 mm gjennom hele rommet. Tilstandsgrad 3 gis med bakgrunn i standardens krav til godkjente måleavvik.

Fall/retningsavvik er kontrollert kun for opplista rom. Stova med avvik på 50 mm, soverom søraust med avvik på 100 mm og 60 mm avvik på 2 m, gangen med avvik på 70 mm, soverom nordaust med avvik på 103 mm og 75 mm på 2 m.

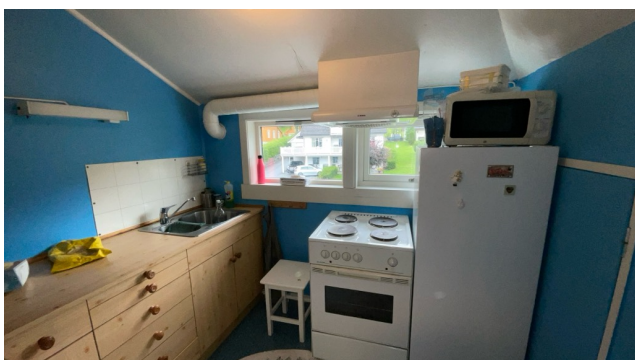
## ! TG 2 Vannledninger

- Tidspunkt for utskiftning av vannledninger nærmer seg.
- Det er ikke behov for utbedringstiltak siden anlegget fungerer i dag, men ut ifra alder kan skader plutselig oppstå på eldre anlegg.
- I forbindelse med oppgradering av våtrom vil det være naturlig med utskiftning av rør.
