NAF Bruktbiltest

Testdato
25.02.2025

Bilmerke	Audi	Motorstørrelse	cm ³
Modell	E TRON 55	Motoreffekt	141 kW
Type	GE	Aksler i drift	2
Registreringsnr.	ED38177	Drivstofftype	Elektrisk
Understellsnr.	WAUZZZGEXNB013575	Kjøretøygruppe	101
Km.stand.	22298	Bruktimportert	Nei
Farge	Grå	Registreringsår	2021
Karosseritype	Stasjonsvogn	Registrert første gang	16.11.2021
		Frist for neste EU kontroll	15.11.2025

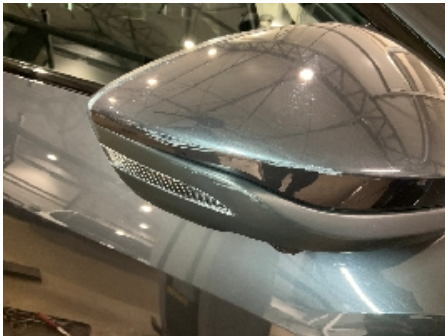
1. Utvendig speil

87.9	Utvendig speil	Ripe i speilhus:	Venstre, Høyre
90.9	Tilhengerfeste	* Låsemekanismen på avtagbarthengerfeste - skadet/korrodert.	
98.3	Seter	Hull/rift gjennom setetrek:	Midten bak

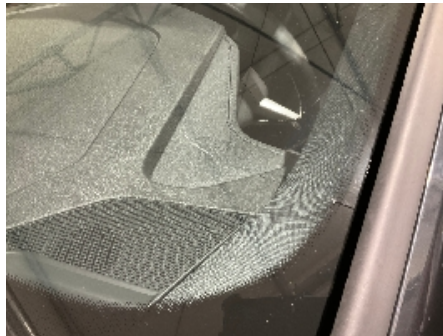
2. Frontrute

17.27	Lys	* Midtre baklykt - riper	
66.8	Felg	Vesentlig ripe / hakk inn til grunnmaterialet:	Venstre foran, Høyre foran
81.4	Frontrute	Sprekk i frontrute: • Reparasjonsmetode: Skift

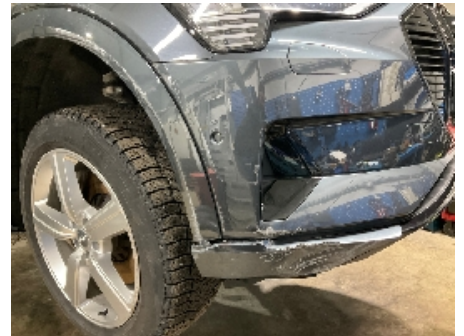
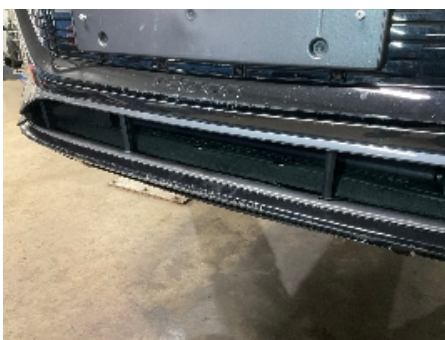
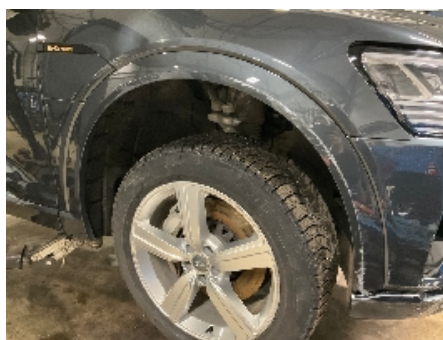
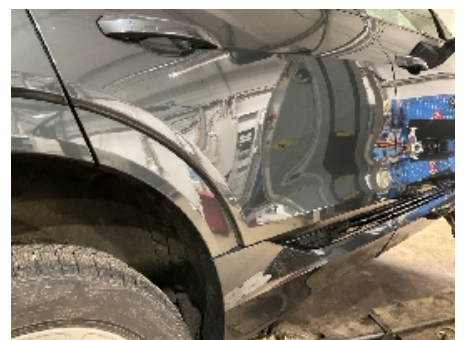
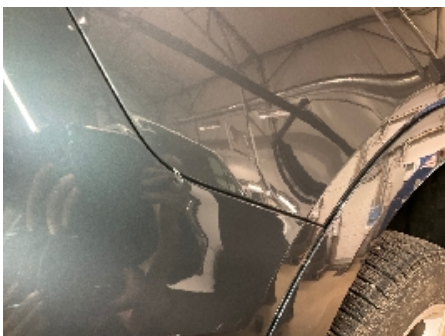
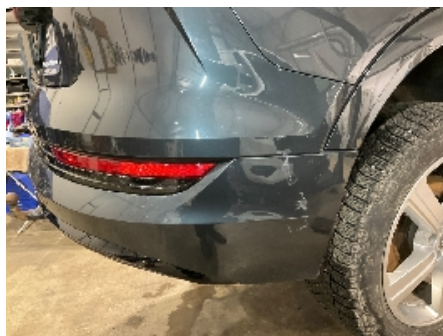
86.2	Lakk / karosseri utvendig	Lakkriper:	Venstre fordør, Høyre baktør, Høyre bakskjerm, Støtfanger bak, Høyre forskjerm, Støtfanger foran
86.3		Skadet:	Støtfanger foran

86.5		Pyntelist løs, skadet eller mangler:	Høyre forskjerm
86.11		Steinsprut/lakksår	Høyre forskjerm, Støtfanger foran, Høyre baktør, Høyre bakskjerm, Støtfanger bak
