DEL AV TOMANNSBUSTAD
GUNNARGARDEN 6
6994 NESSANE

Boligens tekniske tilstand:

Dato: 18/03/2025

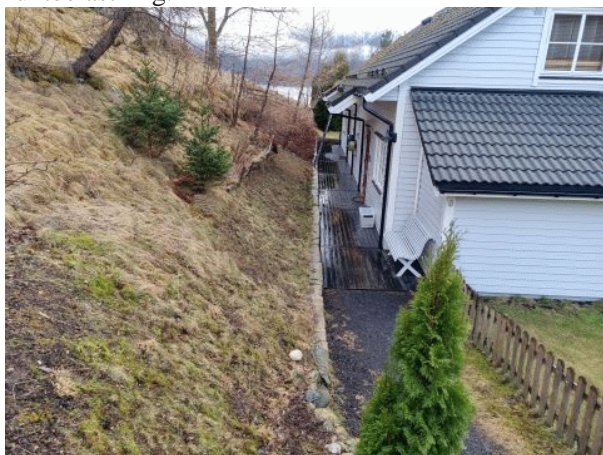
Det er vurdert til å ikkje vere tilfredstillande terrengforhold sørøst for bustaden der det er terrengfall mot bustaden som vil påføre grunnmur, drenering, fuksikring og byggegrunn økt fuktbelastning.

Merknader: TG3 pga. terrengfall mot bustaden som vil påføre grunnmur, drenering, fuksikring og byggegrunn økt fuktbelastning.

TAKSTMANNENS VURDERING VED TG3:	
1.3	Drenering
	TG3 pga. terrengfall mot bustaden som vil påføre grunnmur, drenering, fuktsikring og byggegrunn økt fuktbelastning.
	Takstmannens prisvurdering ved utskiftning antas mellom Kr. 100 000. - og 300.000.-

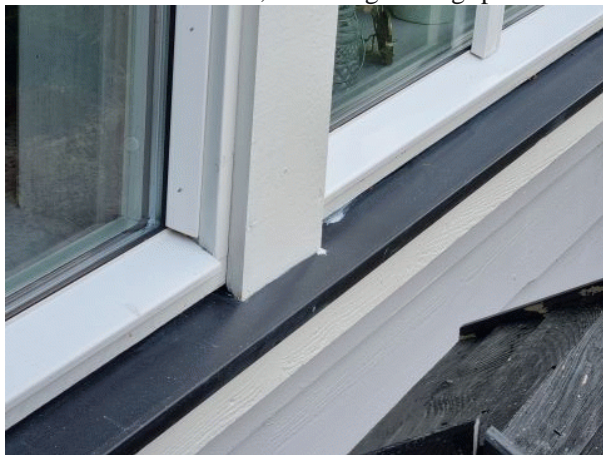
Det er registrert noko korrosjon på handtak på soverom i 1 etasje.

Nokon vindaugslister er montert mot vannbeslag under vindauge utan klaring og dryppkant, og er utsatt for fukt og råteskader.

Det er registrert glipe under verandadør der det er luftlekkasje som fører til varmetap.

Merknader: TG2 pga. vindauger framstår med noko slitasje og har brukt opp sin halve brukstid i følge NBI "Intervaller for vedlikehald og utskifting av bygningsdeler" og blir vurdert som modne for vedlikehald, det er registrert nokon korrosjon på handtak på soverom i 1 etasje, nokon vindaugslister er montert mot vannbeslag under vindauge utan klaring og dryppkant og er utsatt for fukt og råteskader, alder på ytterdør og verandadør som framstår med bruksslitasje og er modne for vedlikehald, det er registrert glipe under verandadør der det er luftlekkasje som fører til varmetap.

TAKSTMANNENS VURDERING VED TG2:	
3.1	Vinduer og ytterdører
	TG2 pga. vindauger framstår med noko slitasje og har brukt opp sin halve brukstid i følge NBI "Intervaller for vedlikehold og utskifting av bygningsdelar" og blir vurdert som modne for vedlikehold, det er registrert noko korrosjon på handtak på soverom i 1 etasje, nokon vindaugslister er montert mot vannbeslag under vindaug utan klaring og dryppkant og er utsatt for fukt og råteskader, alder på ytterdør og verandadør som framstår med bruksslitasje og er modne for vedlikehold, det er registrert glide under verandadør der det er luftlekkasje som fører til varmetap.

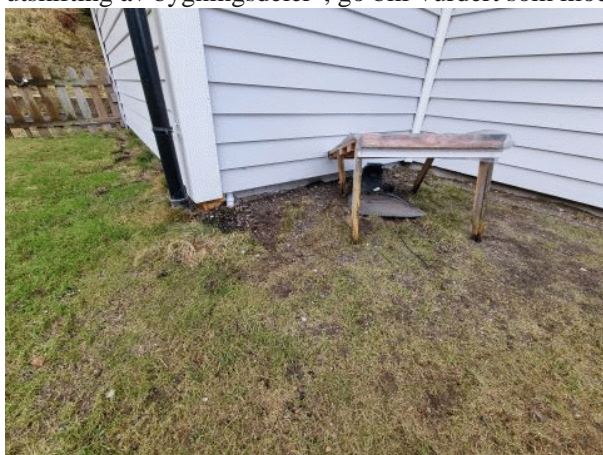
- Takrenner og nedløp en forventa levetid på 25 år.
- Takrenner i aluminium en forventa levetid på 30 år.

Merknader: TG2 pga. takrenner er nær ved å ha brukt opp sin brukstid i følge NBI "Intervaller for vedlikehold og utskifting av bygningsdeler", go blir vurdert som moden for vedlikehald.

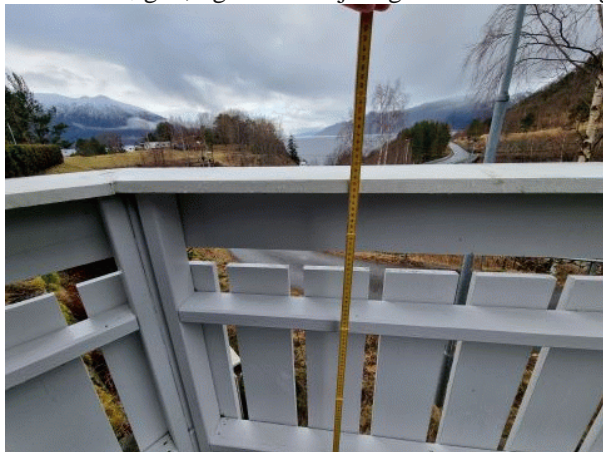
Det er ikkje registrert tilstrekkeleg ventilering av konstruksjonen.

Merknader: TG2 pga. Plattingar framstår som slitt med behov for vedlikehald, det er ikkje tilstrekkeleg rekkverkshøgde, og det er ikkje registrert tilstrekkeleg ventilering av konstruksjonen.

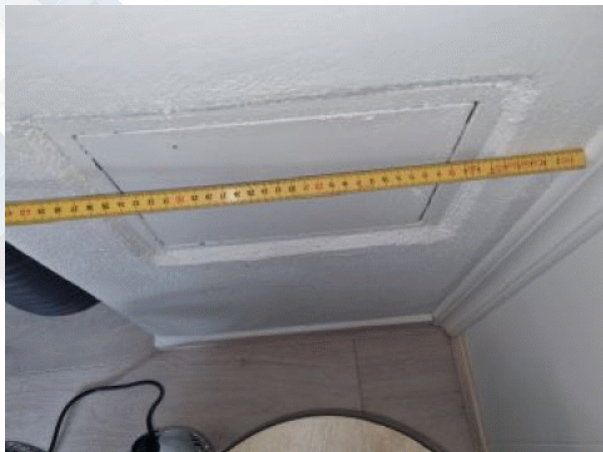
Merknader: TG2 pga. det er ikkje tilstrekkeleg avstand frå feieluke til brennbart materiale.

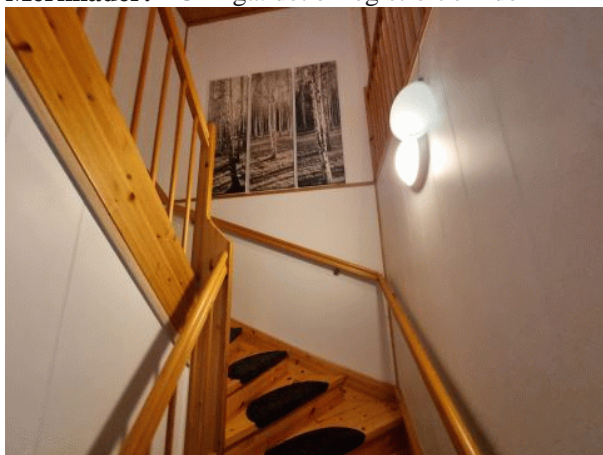
Det er registrert noko rettningsavvik på etasjeskilje (10-12mm), noko som blir vurdert som vanleg med tanke på byggjeår.

TRAPP. Lakka tett furutrapp med rekkverk og handlist på vegg i trekonstruksjonar. Trappen framstår med noko bruksslitasje og det er registrert ein del knirk i trapp.

Merknader: TG2 Pga. det er registrert ein del knirk i trapp.

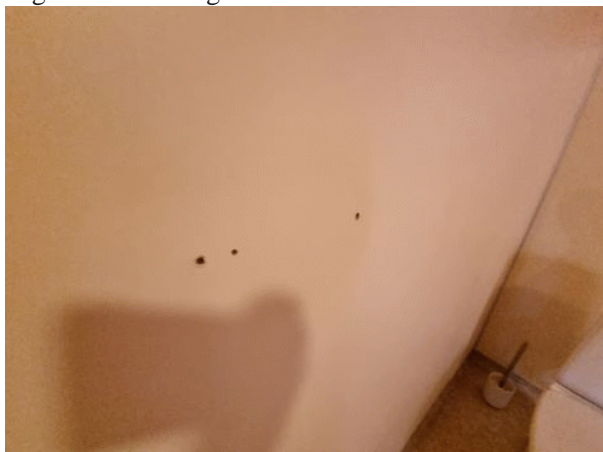
Merknader: TG2 pga. det er registrert nokon monteringshull i veggjar, og baderomsplater har brukt opp sin brukstid i følge NBI "Intervallar for vedlikehald og utskifting av bygningsdelar" , og blir vurdert som moden for oppgradering til dagens standard og krav.

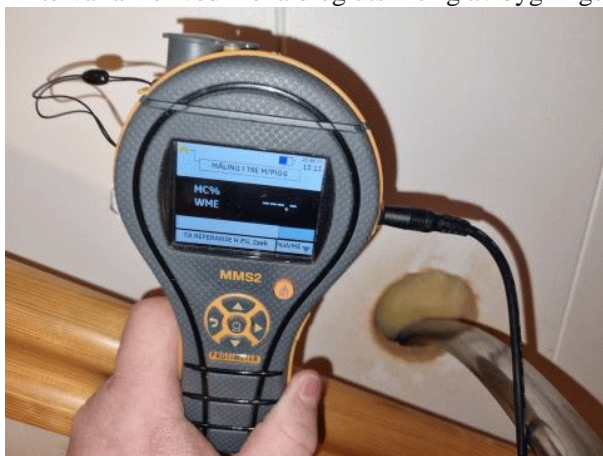
Det er registrert tegn til fukt i plateskøyt i nedre del av baderomsplater i dusjsone, det er ikkje registrert tegn til fukt i veggkonstruksjonen ved holtaking frå tilstøytande rom.

Merknader: TG2 pga. sluk har brukt opp sin halve brukstid i følge NBI "Intervallar for vedlikehald og utskifting av bygningsdelar", og blir vurdert som moden for tilsyn og vedlikehald, og tettesjikt har brukt opp sin brukstid i følge NBI "Intervallar for vedlikehald og utskifting av bygningsdelar", og blir vurdert som moden for utskifting.

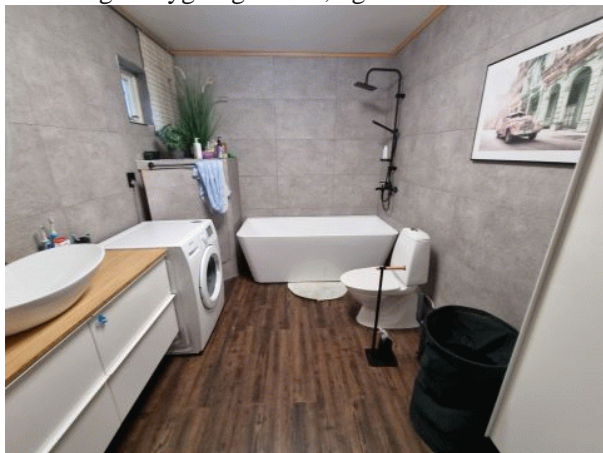
I følge hjemmelshaver er PVC-flisar limt direkte på baderomsplater frå byggjeår som skal fungere som membran. Baderomsplatene er frå byggjeår og det er ikkje mogleg å kontrollere om det er fuktskader eller andre skader i baderomsplatene før flislegging, som kan føre til utettheter i tettesjiktet i platene. Ved evt. skader i tettesjikt på baderomsplatene vil det kunne føre til fuktskader i veggkonstruksjonane.

PVC-flisar er noko unøyaktig monterte der det er sprekker i fuger mellom flisar.

Merknader: TG2 pga. det er ikkje mogleg å kontrollere baderomsplater frå byggjeår for fuktskader eller andre skader som kan føre til utett heter i tettesjiktet i platene, PVC-flisar er noko unøyaktig monterte der det er sprekker i fuger mellom flisar, og baderomsplater frå byggjeår har brukt opp sin brukstid i følge NBI "Intervallar for vedlikehald og utskifting av bygningsdelar", og blir vurdert som modne for utskifting.

TG2 pga. det er ikkje mogleg å kontrollere baderomsplater frå byggeår for fuktskader eller andre skader som kan føre til utett heter i tettesjiktet i platene, PVC-flisar er noko unøyaktig monterte der det er sprekker i fuger mellom flisar, og baderomsplater frå byggeår har brukt opp sin brukstid i følge NBI "Intervallar for vedlikehald og utskifting av bygningsdelar", og blir vurdert som modne for utskifting.

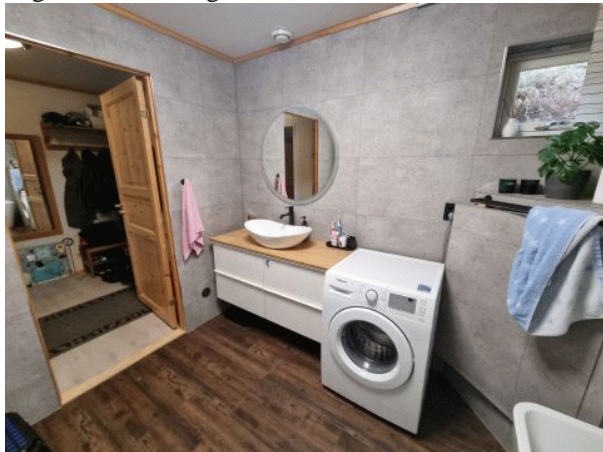
Våtromsbelegget er frå byggjeåret, og det har ikkje vore mogleg å kontrollere om det har fuktskadar eller andre svekkingar før klikkvinyl vart lagt. Dersom det er skadar i tettesjiktet, kan dette føre til fuktinntrenging i underliggjande konstruksjonar.

Klikkvinyl er ikkje ein godkjent overflate for våtrom. Det er heller ikkje diffusjonstett noko som kan føre til fuktsamling mellom våtromsbelegget og klikkvinyl, noko som skaper risiko for soppvekst og fuktskadar.

Det er ikkje påvist våtromsbelegg ved dørterskelen, noko som kan gi auka risiko for fuktvandring ut av våtrommet.

Merknader: TG2 pga. våtromsbelegget er frå byggjeåret og tilstanden er ukjent, klikkvinyl er ikkje ein godkjent overflate for bruk i våtrom, klikkvinyl er ikkje diffusjonstett noko som kan føre til fuktsamling og soppvekst under klikkvinyl, det er ikkje påvist våtromsbelegg ved dørterskelen, og våtromsbelegget har brukt opp sin brukstid i følgje NBI "Intervallar for vedlikehald og utskifting av bygningsdelar", og blir vurdert til å ha behov for oppgradering til dagens standard og krav.

10.2.2	Bad 1 etasje. Overflate gulv
	TG2 pga. våtromsbelegget er frå byggeåret og tilstanden er ukjent, klikkvinyll er ikkje ein godkjent overflate for bruk i våtrom, klikkvinyll er ikkje diffusjonstett noko som kan føre til fuktsamling og soppvekst under klikkvinyll, det er ikkje påvist våtromsbelegg ved dørterskelen, og våtromsbelegget har brukt opp sin brukstid i følge NBI "Intervallar for vedlikehald og utskifting av bygningsdelar", og blir vurdert til å ha behov for oppgradering til dagens standard og krav.

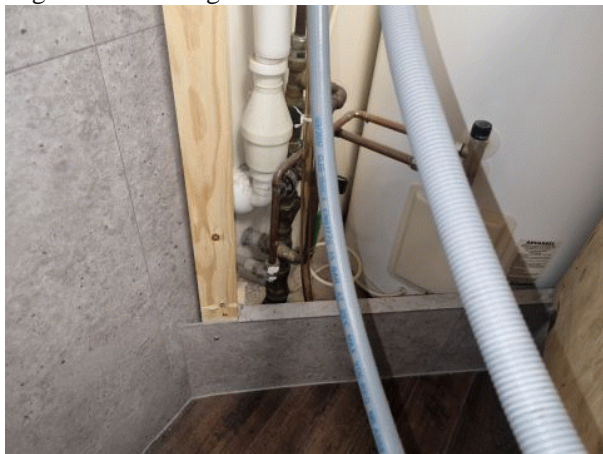
Inne i luka er det originale våtromsbelegget frå byggjeåret, og på utsida av kasse er det fuga mellom kassen og golvet. I følgje hjemmelshaver er det sluk under vv-tank.

Evt. lekkasjevann blir ikkje synleggjort før vann renn til sluk, noko som kan føre til vannskade i kasse og nærliggande konstruksjonar ved vann sprut inne i kasse.

Merknader: TG2 pga. utførelse ved oppgradering av badet blir vurdert som ufagmessig utført med feil utførelse og feil materialval, det finnes ikkje dokumentasjon på våtrommet, det var krav om dokumentasjon da våtrommet blei oppgradert, evt. lekkasjevann blir ikkje synleggjort før vann renn til sluk noko som kan føre til vannskade i kasse og nærliggande konstruksjonar ved vann sprut inne i kasse, og våtrommet blir vurdert som moden for oppgradering til dagens standard og krav.

10.2.3	Bad 1 etasje. Membran, tettesjiktet og sluk
	TG2 pga. utførelse ved oppgradering av badet blir vurdert som ufagmessig utført med feil utførelse og feil materialval, det finnes ikkje dokumentasjon på våtrommet, det var krav om dokumentasjon da våtrommet blei oppgradert, evt. lekkasjevann blir ikkje synleggjort før vann renn til sluk noko som kan føre til vannskade i kasse og nærliggande konstruksjonar ved vann sprut inne i kasse, og våtrommet blir vurdert som moden for oppgradering til dagens standard og krav.

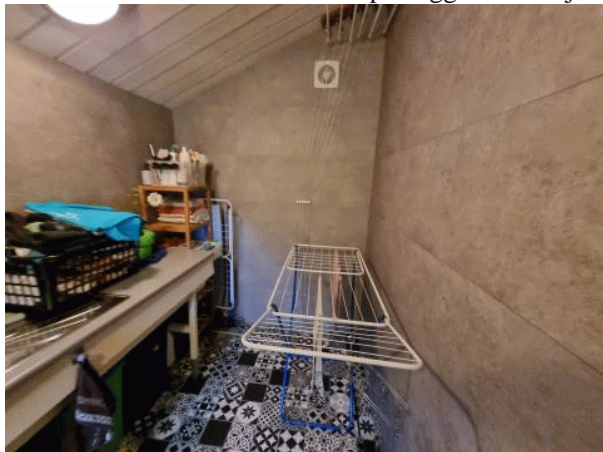
Veggar oppfyller krav for våtrom med godkjent tettesjikt, noko som vil kunne føre til fuktskade på veggkonstruksjonar ved fukt og vannsøl på veggar.

PVC-flisar er noko unøyaktig monterte der det er sprekker i fuger mellom flisar.

Merknader: TG3 pga. det er ikkje godkjente tettesjikt på veggar som ikkje oppfyller krav og formålet for våtrom, noko som vil kunne føre til fuktskade på veggkonstruksjonar ved fukt og vann søl på veggar.

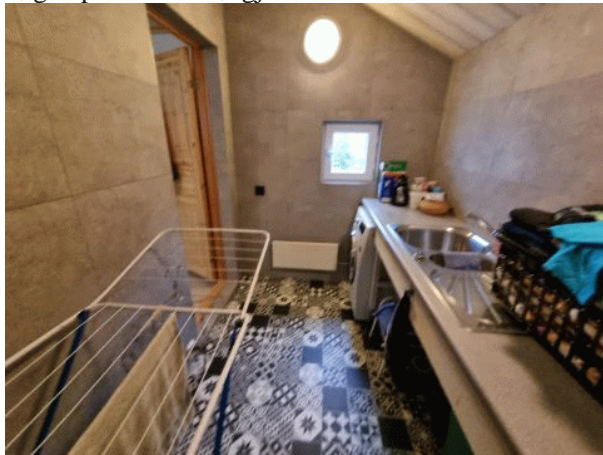
Golvoverflater har ikkje godkjent tettesjikt med membran eller våtromsbelegg som er oppbrett ved vegg, og klikkvinyll er ikkje godkjent for bruk i våtrom der underliggende konstruksjonar er utsatt for fukt og råteskader.

Merknader: TG3 pga. golvoverflater har ikkje godkjent tettesjikt med membran eller våtromsbelegg som er oppbrett ved vegg, klikkvinyll er ikkje godkjent for bruk i våtrom der underliggende konstruksjonar er utsatt for fukt og råteskader, det er ikkje montert sluk med fall til sluk på vaskerommet noko som er eit krav i våtrom, det er ikkje påvist membran ved dørterskel, og det er høg terskel til våtrommet som ikkje tilfredsstillar krav til høgde på terskel, krav til høgde på terskel i følge teknisk forskrift er maks 25mm.

Bygningsdelen blir vurdert som moden for oppgradering til dagens standard og krav.

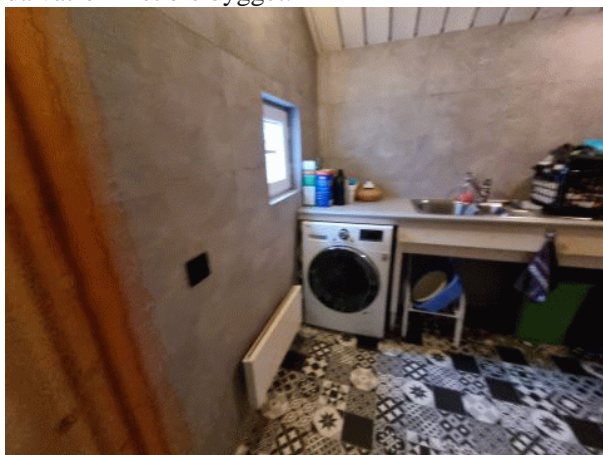
Det er ikkje montert sluk i våtrommet og evt. lekkasjevann vil kunne bli leda til tilstøytande rom som er utsatt for fuktskader.

Merknader: TG3 pga. det er ikkje montert membran eller anna form for tettesjikt i våtrommet og røyrgjennomføringar i vegg er ikkje tetta med mansjettar, silikon eller liknande. Det er ikkje praktisk mogleg å føreta holtaking i vegg frå tilstøytande rom der vann installasjonar er montert på yttervegg, det er ikkje montert sluk i våtrommet og evt.

lekkasjevann vil kunne bli leda til tilstøytande rom som er utsatt for fuktskader, våtrommet blir vurdert til å framstå med feil utførelse og er ikkje fagmessig utført då rommet ikkje er bygd ihht. tekniske føreskrifter og krav, hjemelshaver som er ufaglært har sjølv bygd våtrommet, og det finnes ikkje dokumentasjon på våtrommet, det var krav om dokumentasjon da våtrommet ble bygget.
