# Tilstandsrapport

Andelsleilighet

Heiveien 10 B, 4956 RISØR

Befaringsdato: 01.07.2025

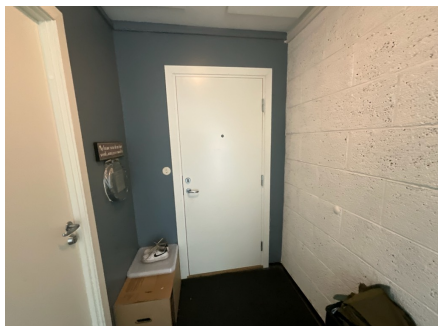
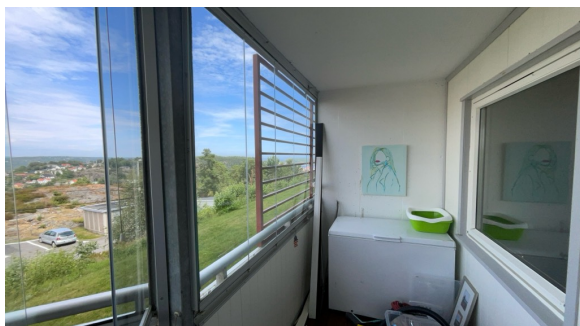
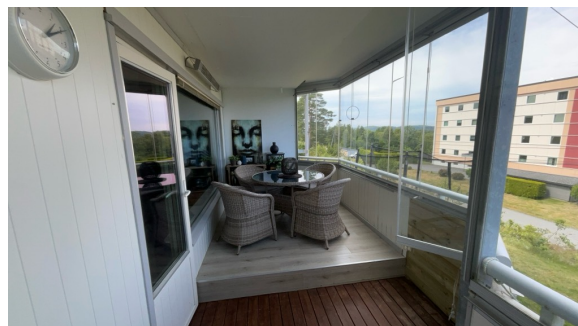
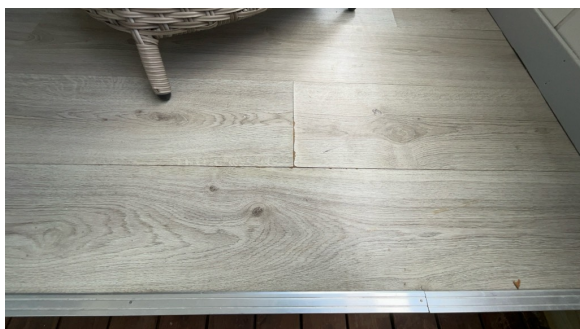
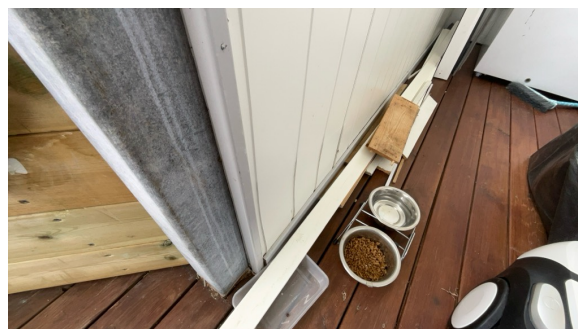
## Innglasset balkong

Innglasset balkong med beiset terrassegulv. Deler av gulvet er hevet og utført med laminatgulv. Veggflatene er utført med malte panelplater.

Det ble registrert svelling / fukskader i tilknytning til veggplater av trefibermaterialer. Platene er ømfintlige for fuktbelastning som kondens eller slagregnsinntrengning og er derfor ikke egnet for bruk utendørs eller i kondensutsatte rom. Videre ble det registrert påbegynt delaminering i tilknytning til mesanin-gulvet i balkongen.

Utskiftning av overflater med trefibermaterialer for å unngå skadeutvikling. Det må benyttes overflater av tre eller impregneret tre som har evnen til å ta opp fuktighet og tørke ut uten at det oppstår skader.

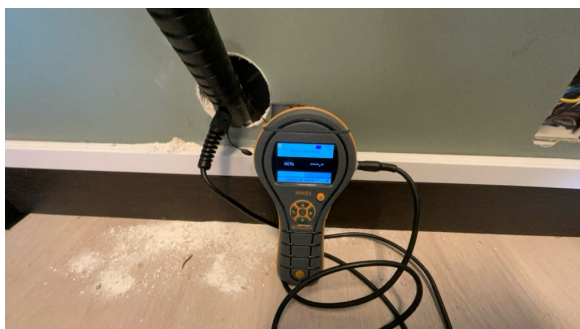
Hulltaking med fuktmåling er foretatt fra tilstøtende kjøkkenside, mot dusjsonen. Det er ikke avdekket skadelige fuktverdier i hulltakingsområdet, ved måling av trefuktninnhold.

Hulltaking - Fuktmåling - Tørr konstruksjon i hulltakingsområdet.

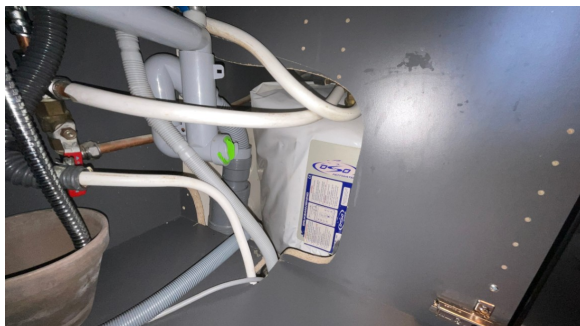
## TG 2 Avløpsrør

Det er kun innvendige synlige deler av røropplegget som er vurdert. Øvrige deler av røropplegget inngår i bygningens fellesarealer. Synlige avløpsrør i plast.

- I forbindelse med oppgradering av våtrom vil det være naturlig med utskiftning av rør.
- Eldre avløpsrør har blant annet større sannsynlighet for lekkasjer, noe som kan føre til omfattende og kostbare vannskader i boliger.
