NAF Bruktbiltest

Testdato
14.03.2025

Bilmerke	Isuzu	Motorstørrelse	1898 cm ³
Modell	D-Max	Motoreffekt	120 kW
Type	ATFS	Aksler i drift	2
Registreringsnr.	HK11422	Drivstofftype	Diesel
Understellsnr.	MPATFS87JJT000265	Kjøretøygruppe	315
Km.stand.	275843	Bruktimportert	Nei
Farge	Sølv	Registreringsår	2018
Karosseritype	Pick-up	Registrert første gang	19.07.2018
		Frist for neste EU kontroll	03.03.2024

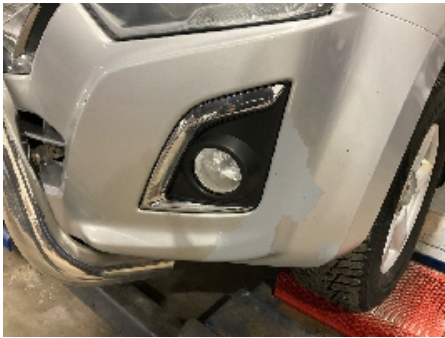
1. Lakk / karosseri utvendig

84.2	Lås	Feilfunksjon på lås:	Midtre
86.2	Lakk / karosseri utvendig	Lakkriper:	Høyre sidekanal, Høyre bakdør, Panser, Høyre forskjerm, Tak
86.3		Skadet:	Støtfanger bak

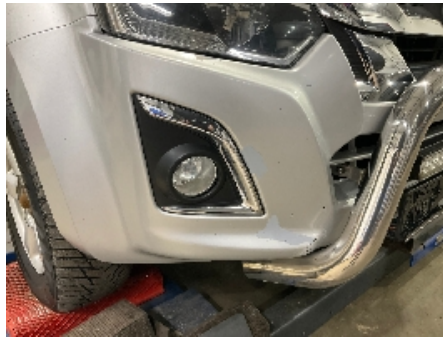
2. Lakk / karosseri utvendig

86.11		Steinsprut/lakksår	Høyre bakskjerm, Venstre bakskjerm, Venstre forskjerm, Panser
86.13		Lakslipp/flassing	Støtfanger foran
96.3	Dørtrekk	* Bakluke - dørtrekk mangler

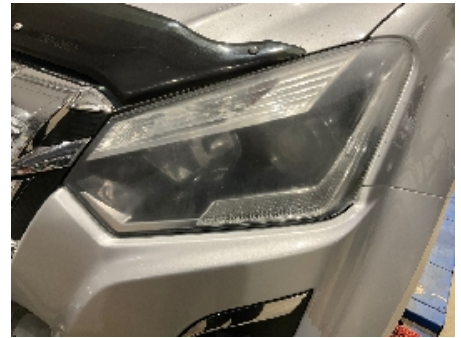
3. Lys

17.11	Lys	Skadet lyktglass:	Høyre baklys
17.13		Matte/slitte glass:	Venstre nærlys
23.1	Full systemskann	Det finnes feilkoder, se rapport	
23.2		Diagnoseavlesing ligger i testrapport

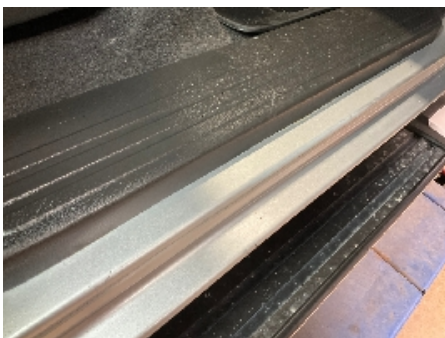
4. Døråpning

Ref.Id	Repareres	Resultat	Beskrivelse
97.3	Døråpning	Rust:	Venstre fordør
98.3	Seter	Hull/rift gjennom setetrekk:	Venstre foran
103.3	Interiør generelt	Manglende/løse/skadet deler eller deksler:	Venstre foran

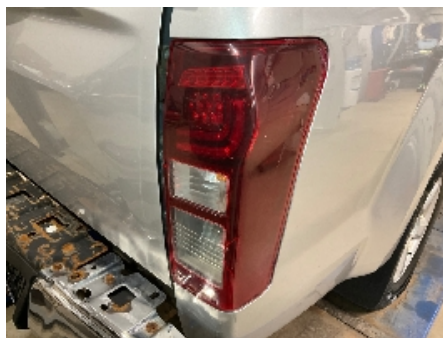
5. Lys

Ref.Id	Opplysning	Resultat	Beskrivelse
17.29	Lys	Krakelert lykteglass	Venstre baklys, Høyre sideblinklys, Venstre sideblinklys
66.10	Felg	Ripe/slitasje på felg	Venstre bak, Høyre bak, Høyre foran, Venstre foran

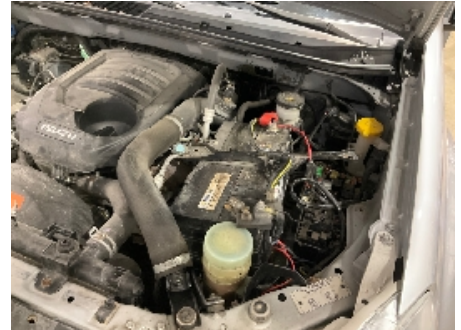
9. Batteri ytre tilstand

56.3	Drivrem generator	Ulyd i strammehjul / remhjul	
57.1	Batteri ytre tilstand	Løst batteri	
58.5	Tilstand 12 volt batteri	Bør lade batteri	
67.17	Ekstra hjulsett	Ekstra hjulsett mangler
