KIA NIRO FORHJULSDRIFT

TESTDATO: 16.06.2025

EF95066

## OPPSUMMERT STATUS PÅ KJØRETØY

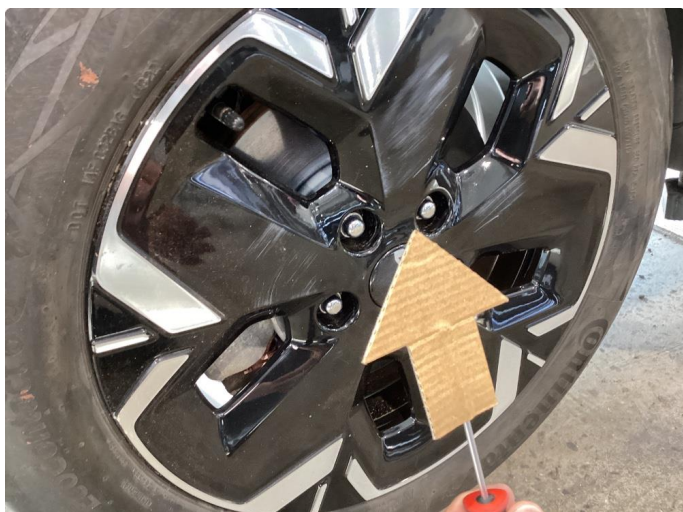
1.1 Riper og avskallinger i lakken. Dårlig passform på panseret på førerside.

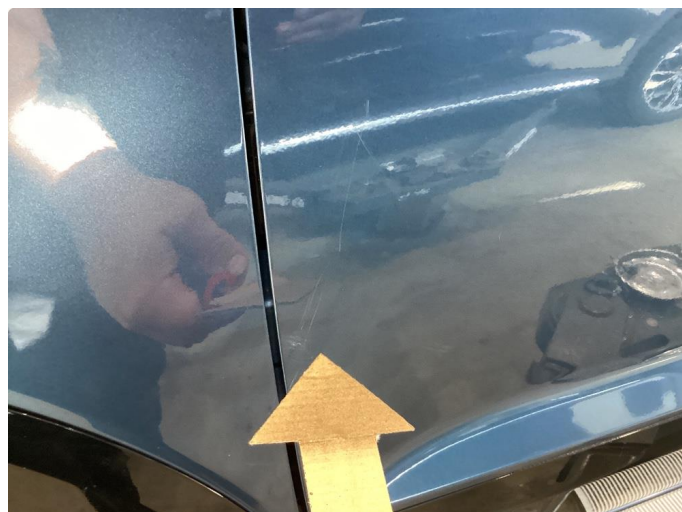
1.1 Riper og avskallinger i lakken. Dårlig passform på panseret på førerside.

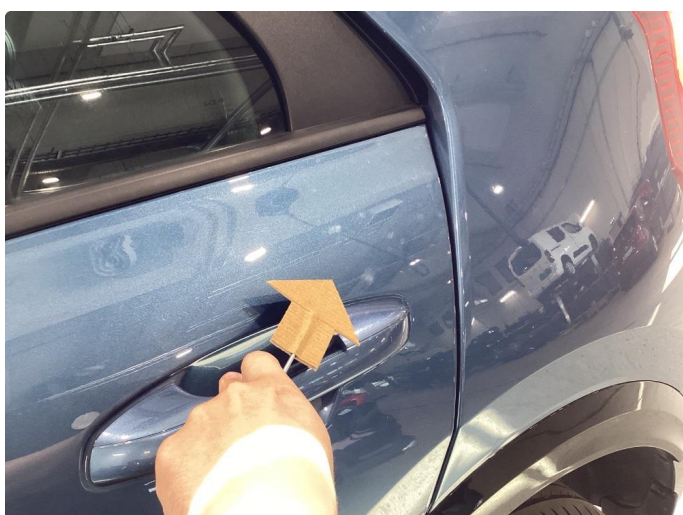
1.1 Riper og avskallinger i lakken. Dårlig passform på panseret på førerside.

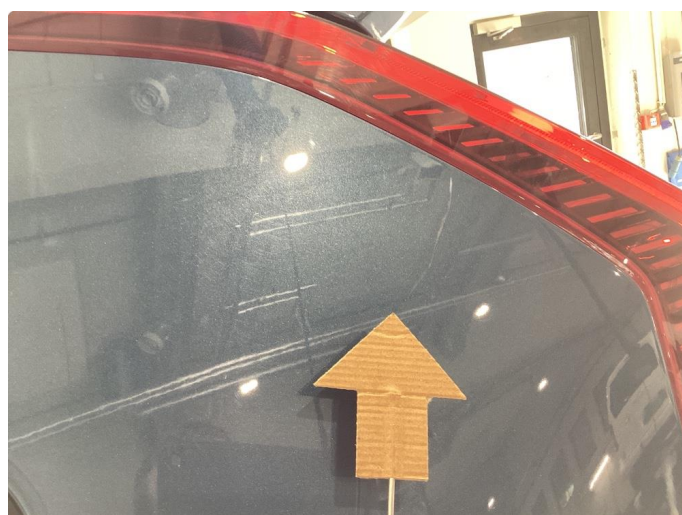
1.1 Riper og avskallinger i lakken. Dårlig passform på panseret på førerside.

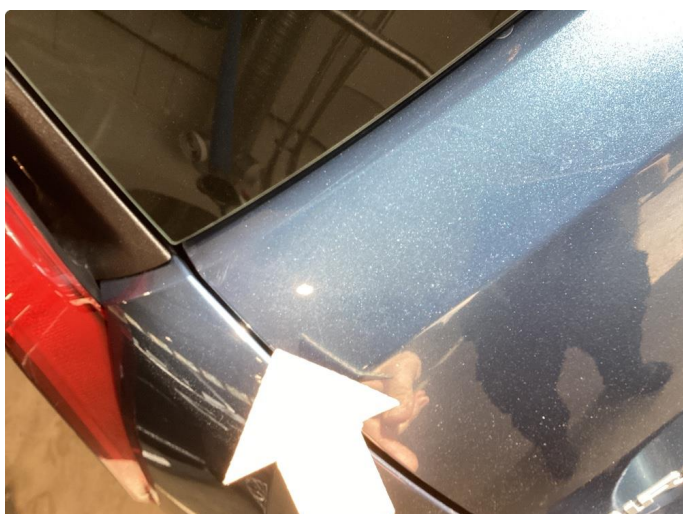
1.1 Riper og avskallinger i lakken. Dårlig passform på panseret på førerside.

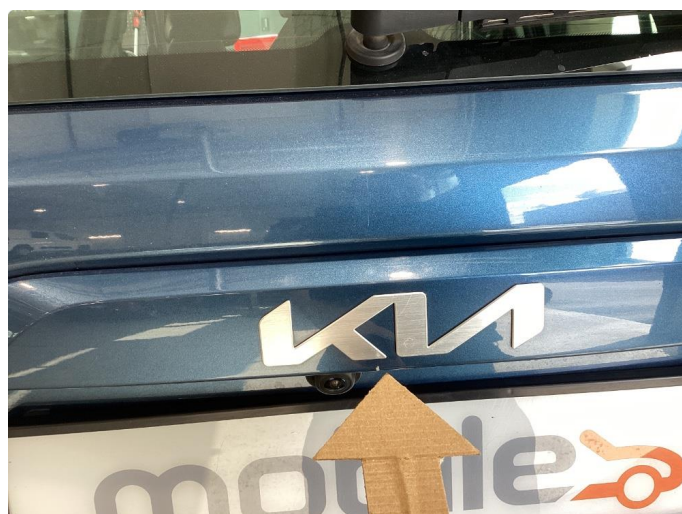
1.1 Riper og avskallinger i lakken. Dårlig passform på panseret på førerside.

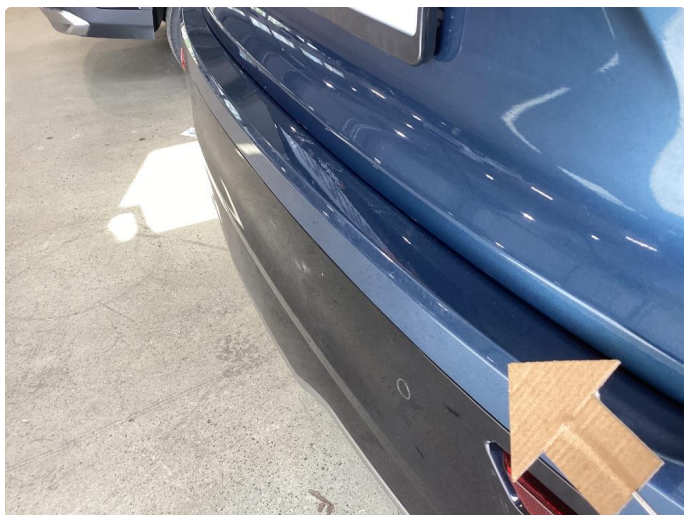
1.1 Riper og avskallinger i lakken. Dårlig passform på panseret på førerside.

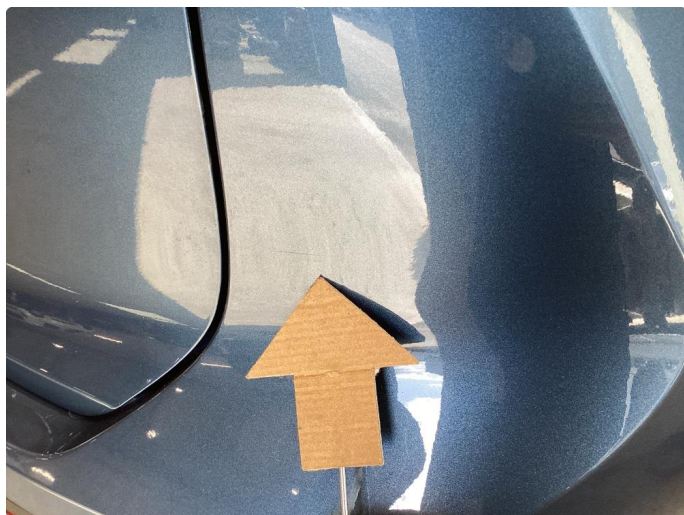
1.1 Riper og avskallinger i lakken. Dårlig passform på panseret på førerside.

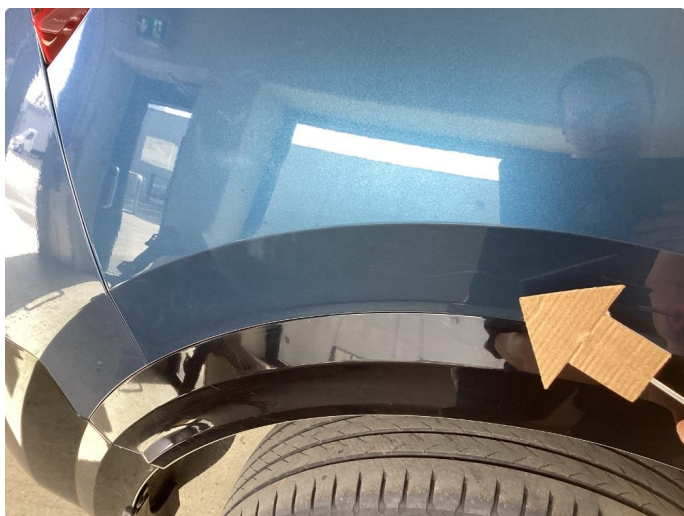
1.1 Riper og avskallinger i lakken. Dårlig passform på panseret på førerside.

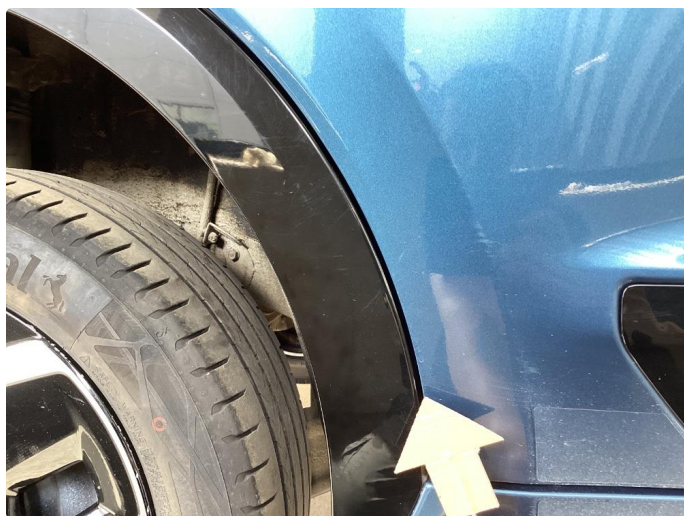
1.1 Riper og avskallinger i lakken. Dårlig passform på panseret på førerside.

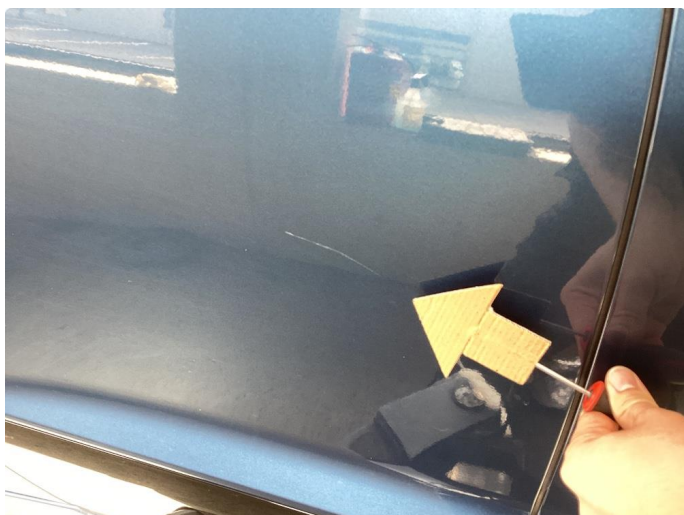
1.1 Riper og avskallinger i lakken. Dårlig passform på panseret på førerside.

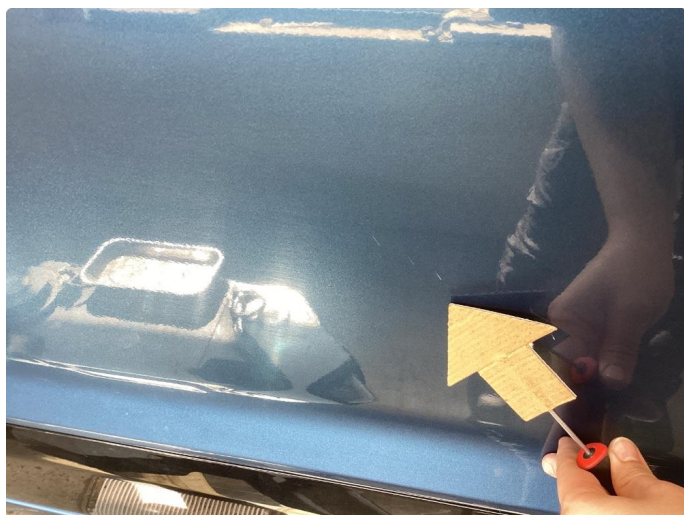
1.1 Riper og avskallinger i lakken. Dårlig passform på panseret på førerside.

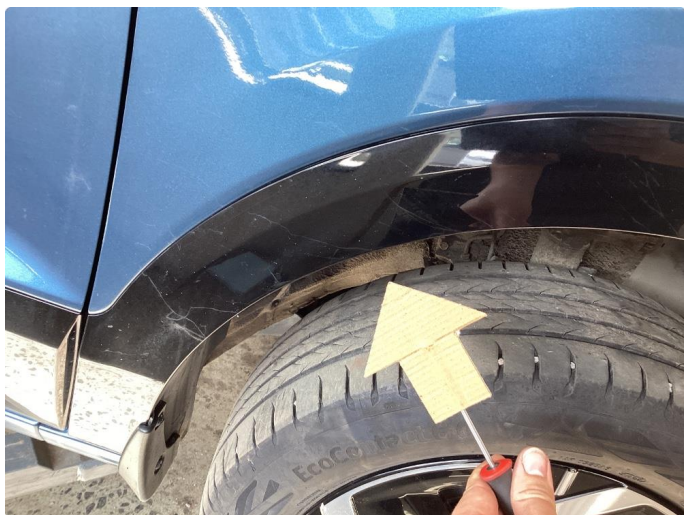
1.1 Riper og avskallinger i lakken. Dårlig passform på panseret på førerside.

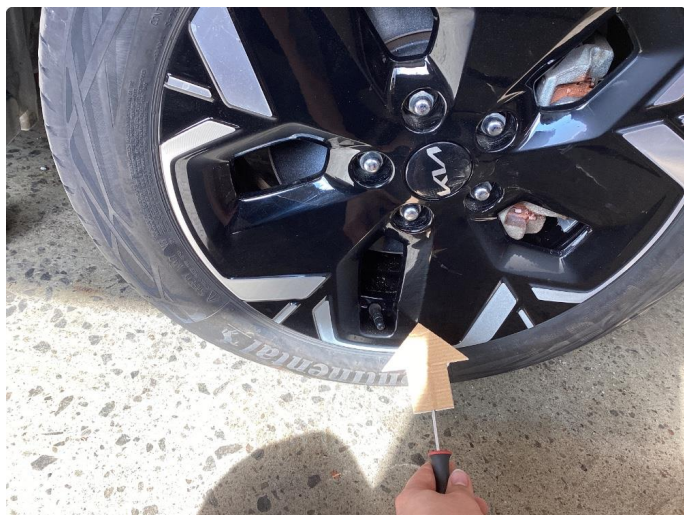
1.1 Riper og avskallinger i lakken. Dårlig passform på panseret på førerside.

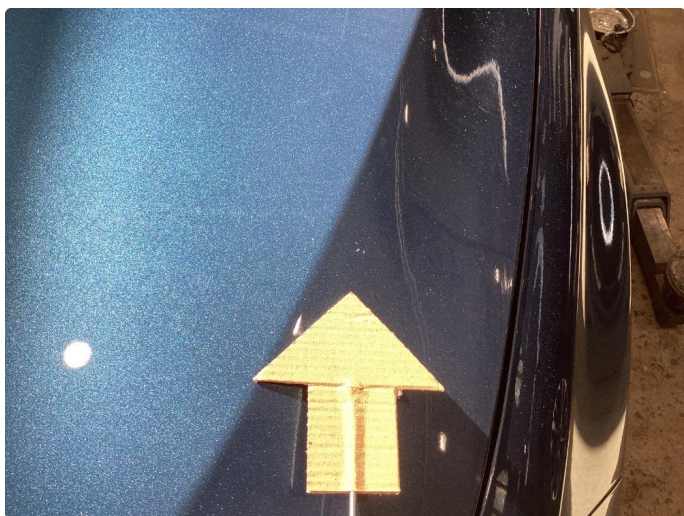
1.1 Riper og avskallinger i lakken. Dårlig passform på panseret på førerside.

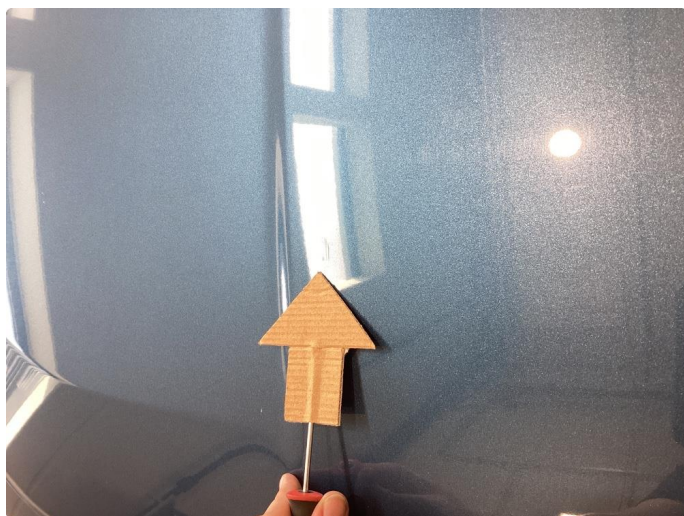
1.1 Riper og avskallinger i lakken. Dårlig passform på panseret på førerside.

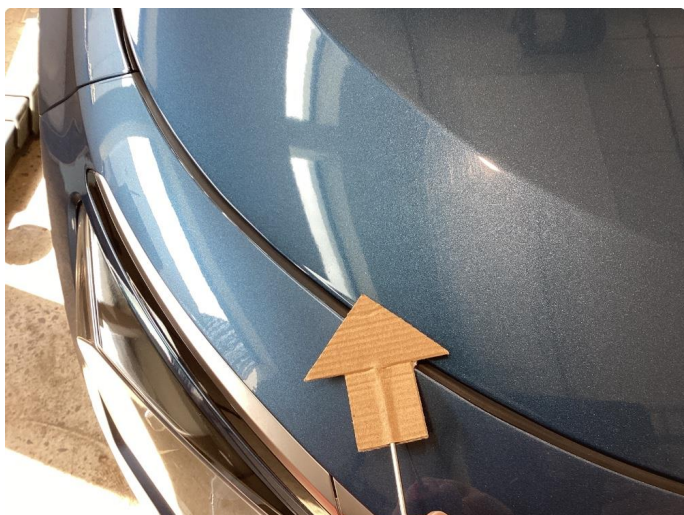
1.1 Riper og avskallinger i lakken. Dårlig passform på panseret på førerside.

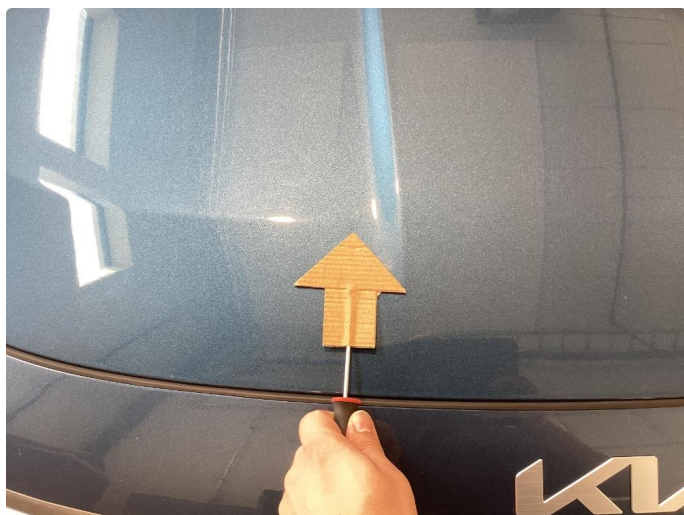
1.1 Riper og avskallinger i lakken. Dårlig passform på panseret på førerside.

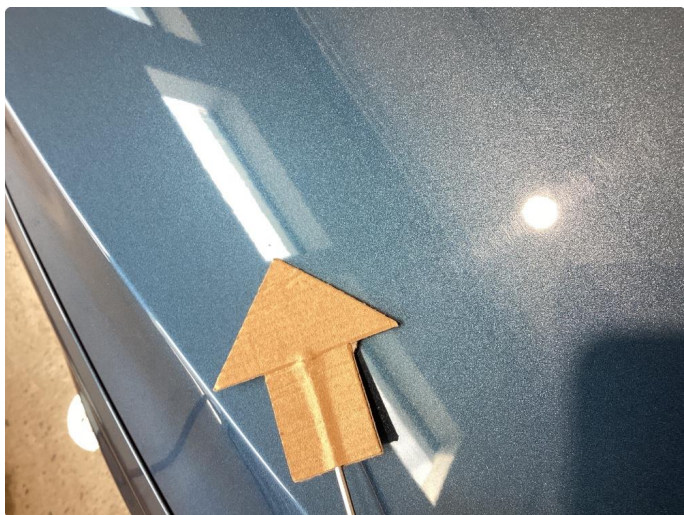
1.1 Riper og avskallinger i lakken. Dårlig passform på panseret på førerside.

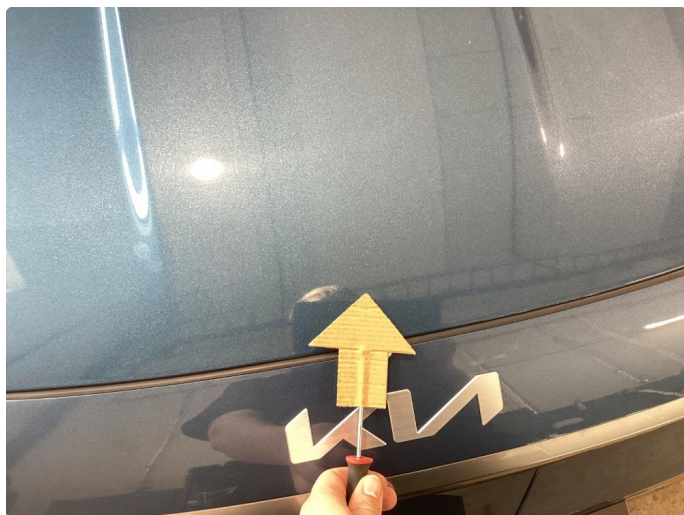
1.1 Riper og avskallinger i lakken. Dårlig passform på panseret på førerside.

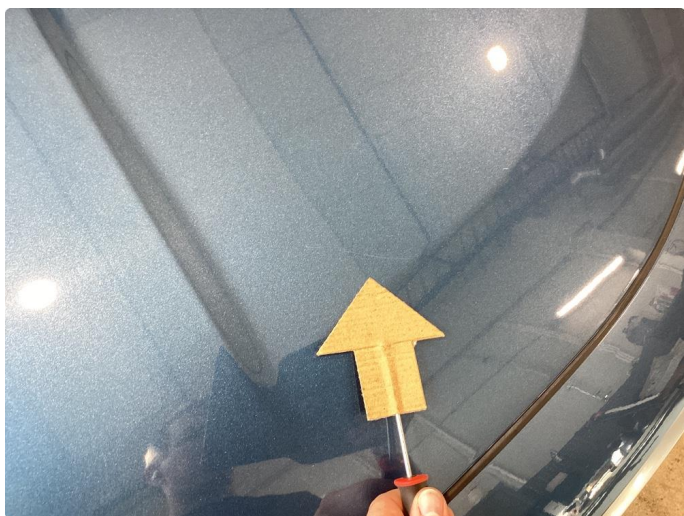
1.1 Riper og avskallinger i lakken. Dårlig passform på panseret på førerside.

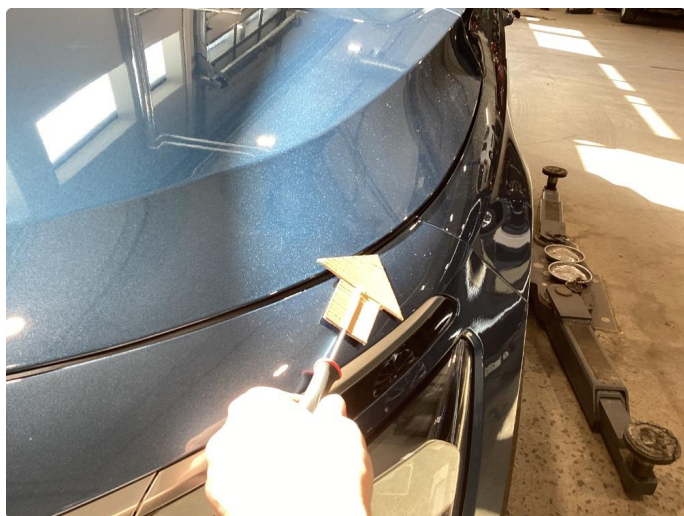
1.1 Riper og avskallinger i lakken. Dårlig passform på panseret på førerside.
