Tilstandsrapport

Enebolig

President Christies vei 26, 5151
STRAUMSGREND

Befaringsdato: 21.01.2025

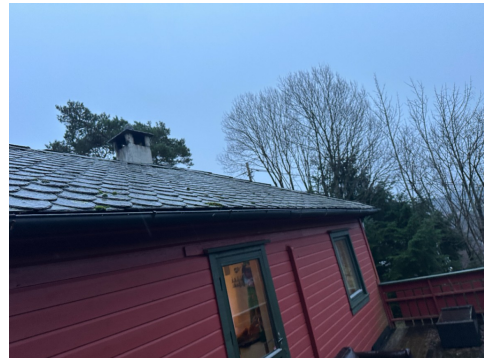
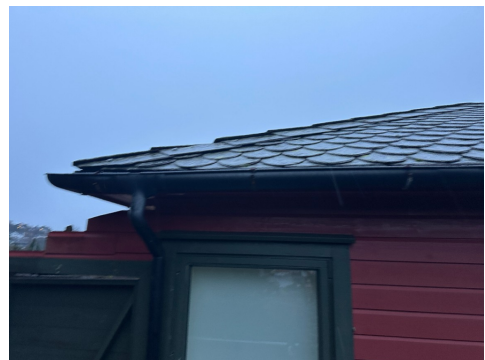
TG 2 Takteking

Taket er tekket med skiferstein takpapp.

- Mer enn halvparten av forventet brukstid er passert på taktekingen.
- Mer enn halvparten av forventet brukstid er passert på undertak.
- Det er avvik:

På grunn av alder må en forvente at skiferstein kan løsne, grunnet svekket innfesting.

Informasjon fra eier: Taket lekker ikke, men tak-pappen er svak og bør innen rimelig tid skiftes.

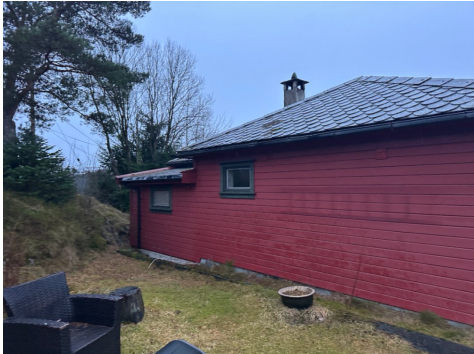
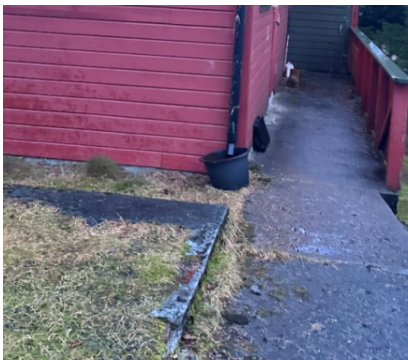
TG 2 Veggkonstruksjon

Fasadene er bekledd med liggende dobbelfalset trekledning montert på bindingsverk med vindsperre.

- Musesperre må etableres.
- Det bør foretas tiltak for å bedre lufting av kledningen.

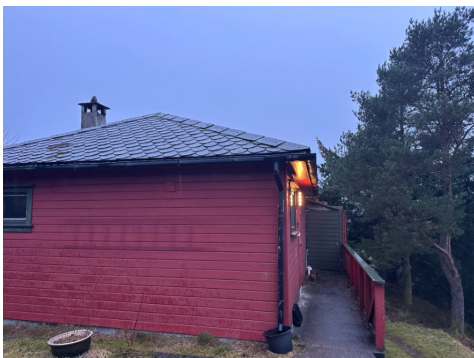
TG 2 Takkonstruksjon/Loft

- Det er avvik:

Fast tilkomst bør etableres.

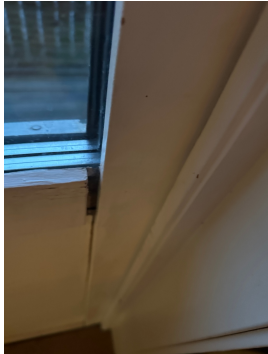
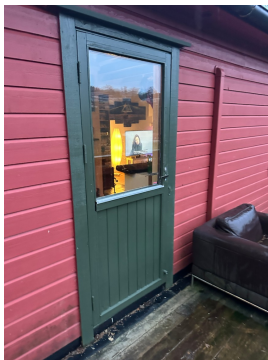
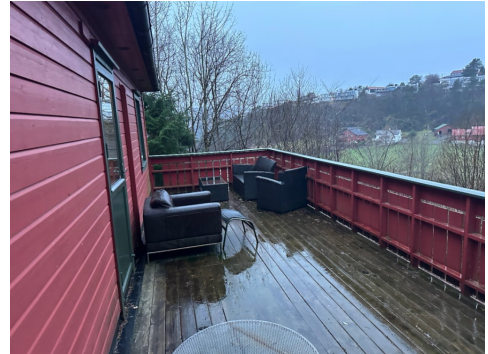
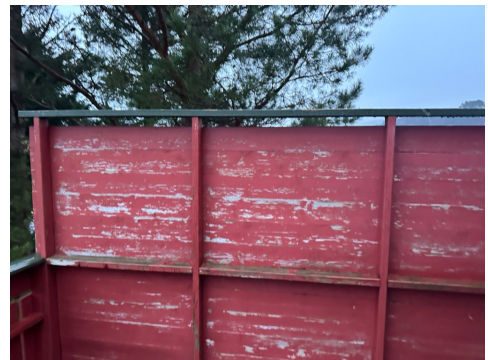
! TG 3 Balkonger, terrasser og rom under balkonger

Boligen har utgang fra stue til en 315 kvm altan.

- Det er stedvis påvist synlige skader på overflater.

- Det er ikke krav om utbedring av rekkverkshøyde opp til dagens forskriftskrav.
- Rekkverk må monteres for å lukke avviket.

- Rekkverk må monteres for å lukke avviket.

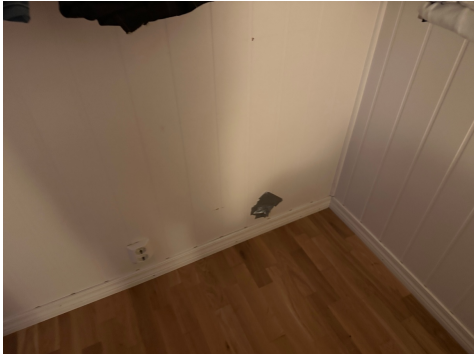
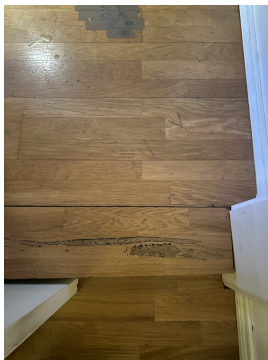
! TG 3 Etasjeskille/gulv mot grunn

Bygningens etasjeskiller er av trekonstruksjoner.

- Målt høydeforskjell på over 20 mm innenfor en lengde på 2 meter. Tilstandsgrad 3 gis med bakgrunn i standardens krav til godkjente måleavvik.
- Målt høydeforskjell på over 30 mm gjennom hele rommet. Tilstandsgrad 3 gis med bakgrunn i standardens krav til godkjente måleavvik.
