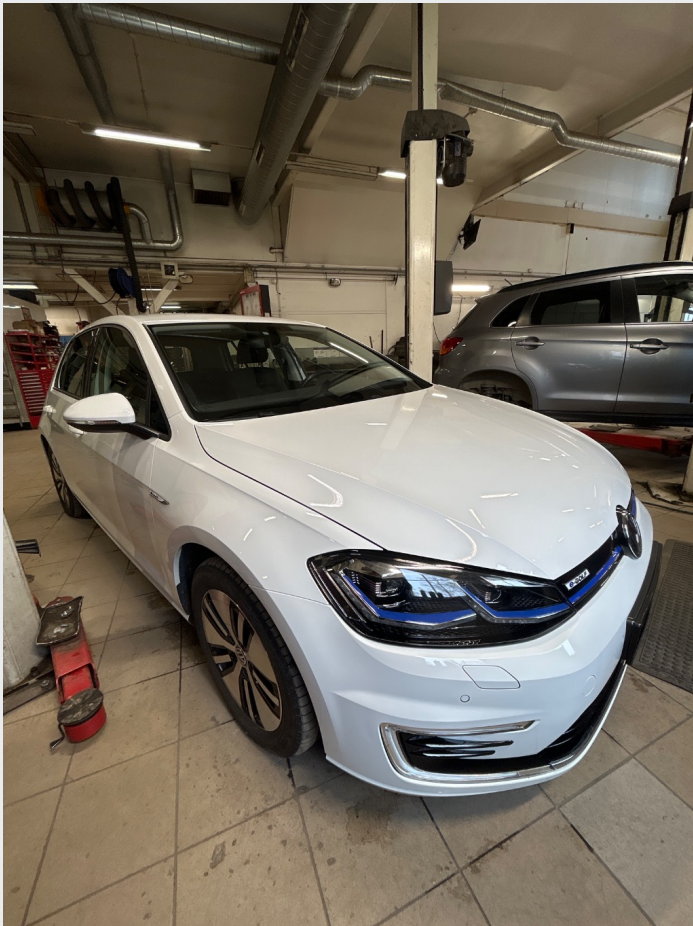
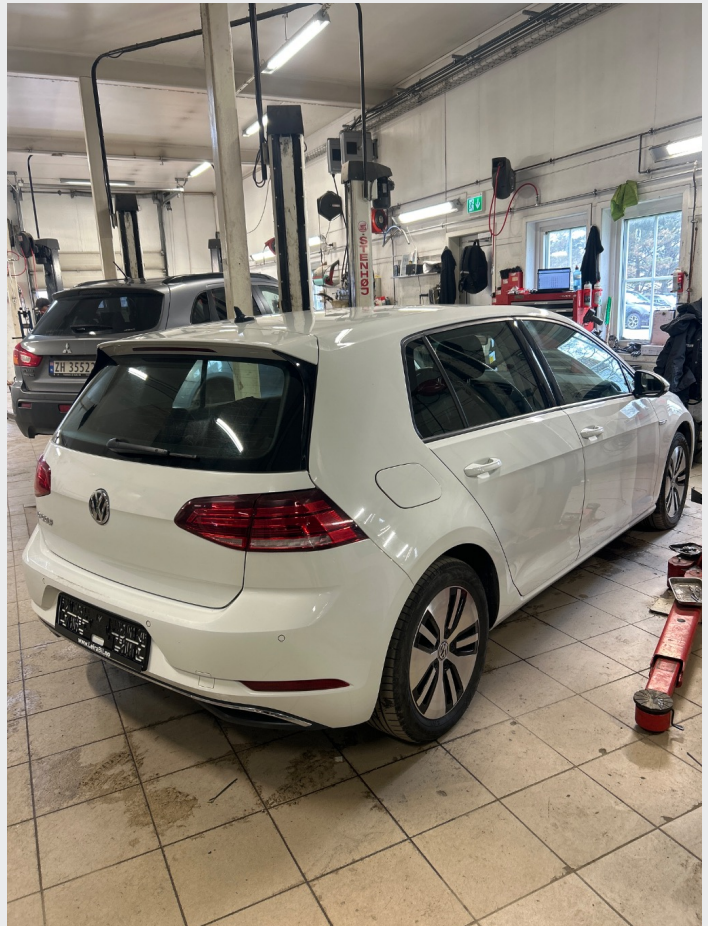
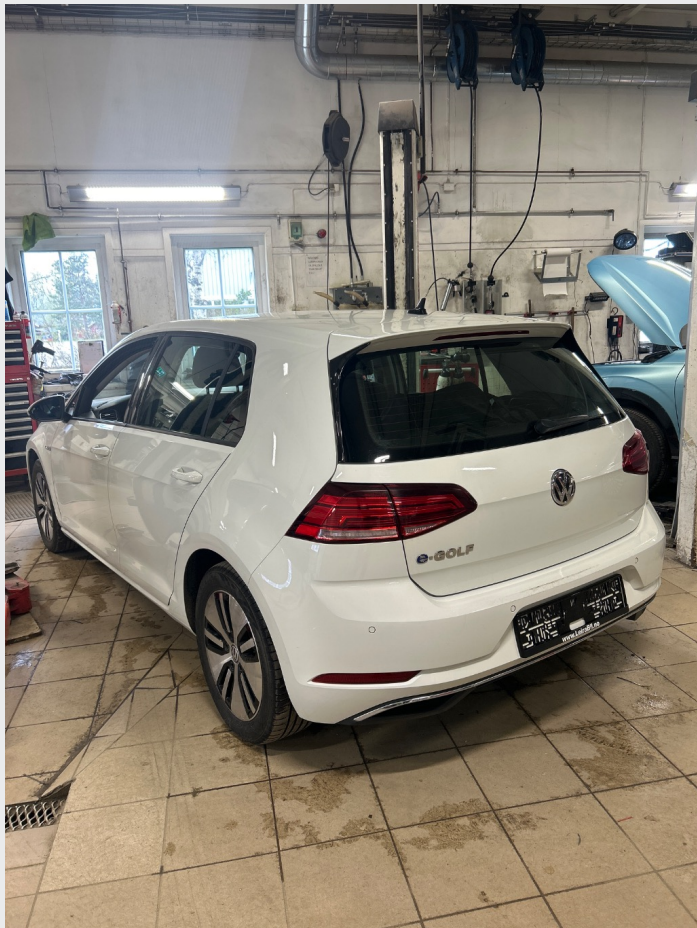
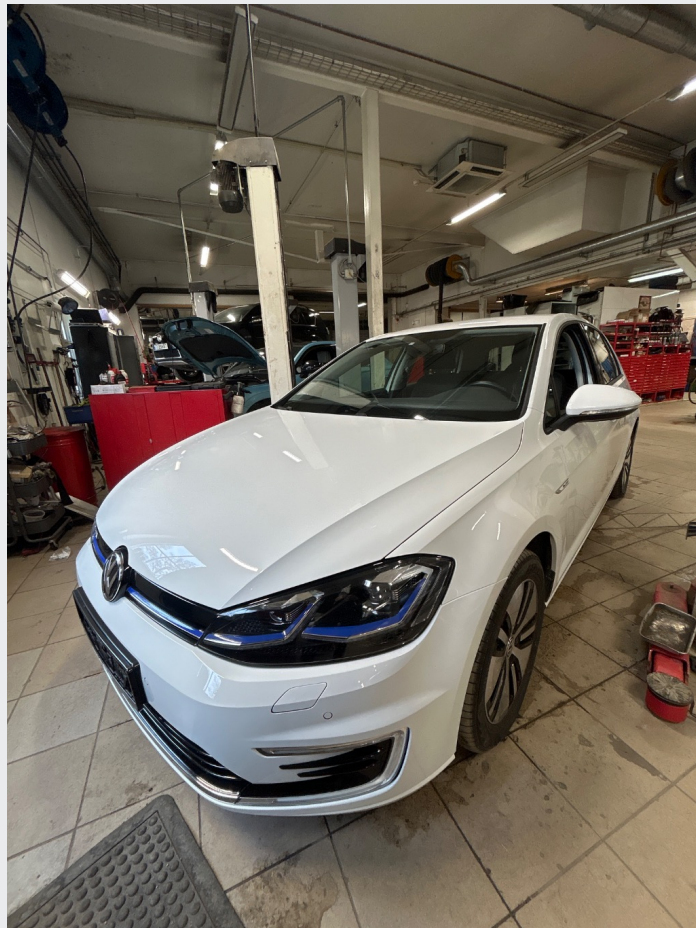
2.1 Oversiktsbilder av bilen

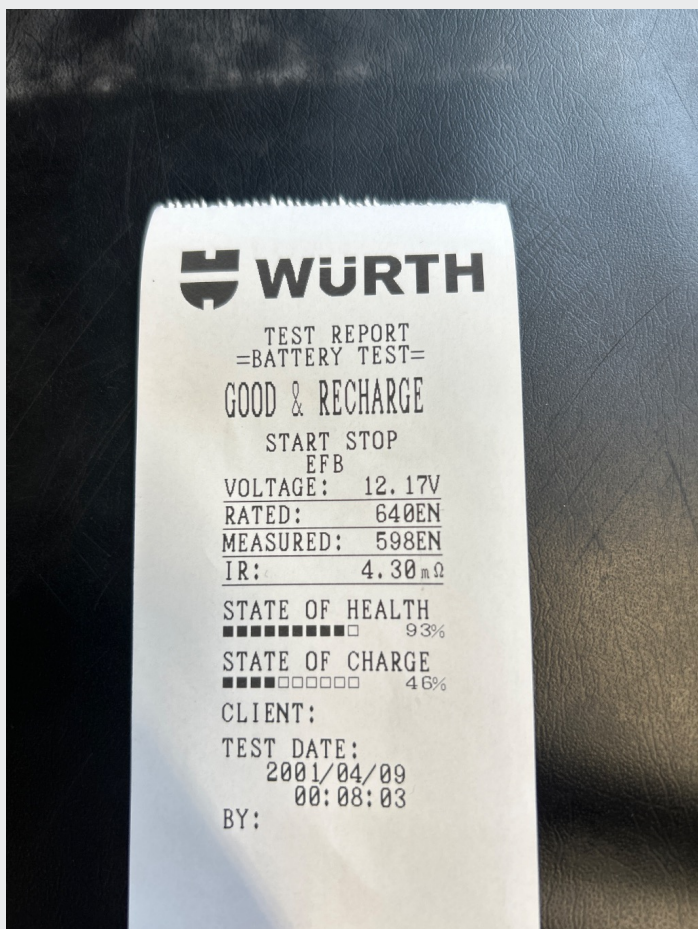
5.2 Batteritest

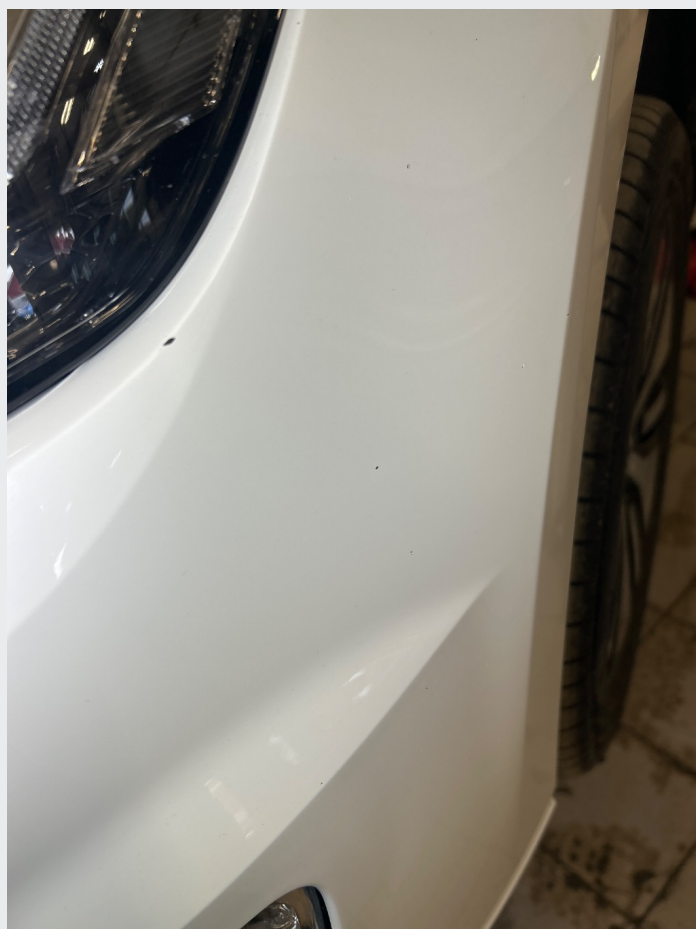
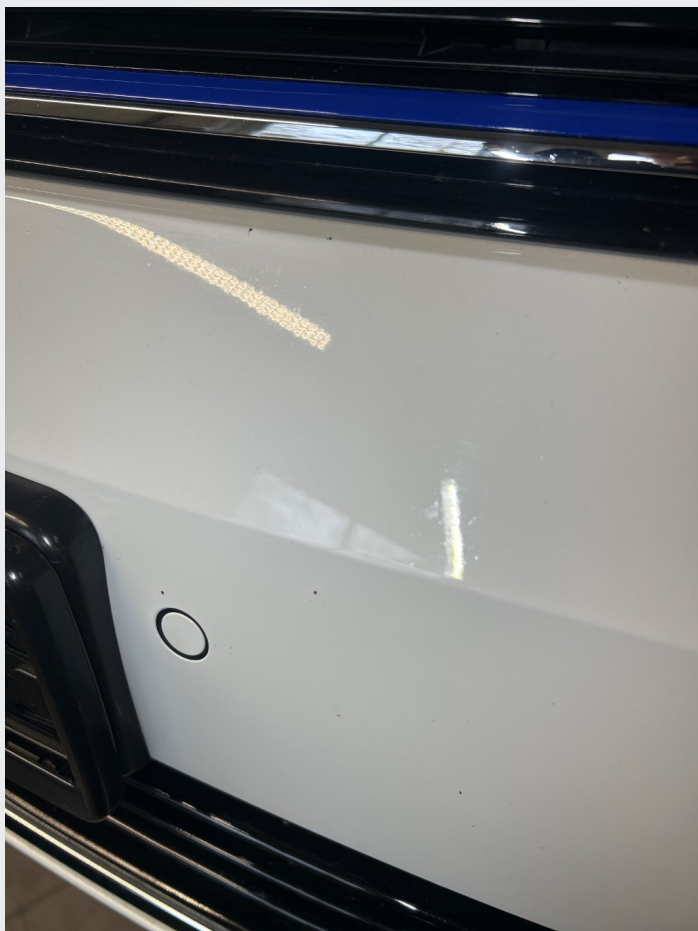
2.8 Noe steinsprut på framfanger

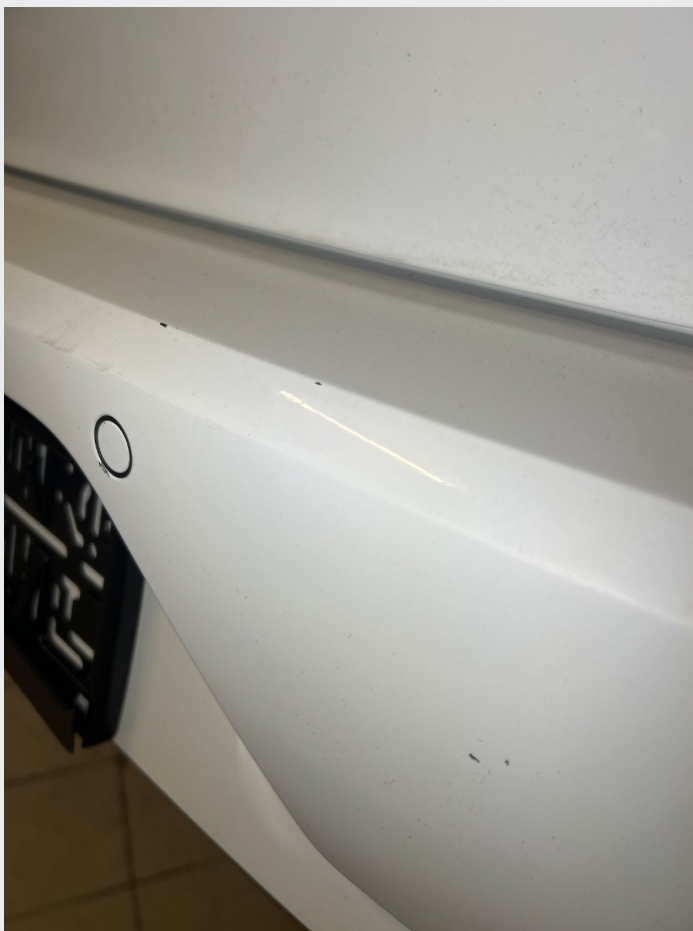
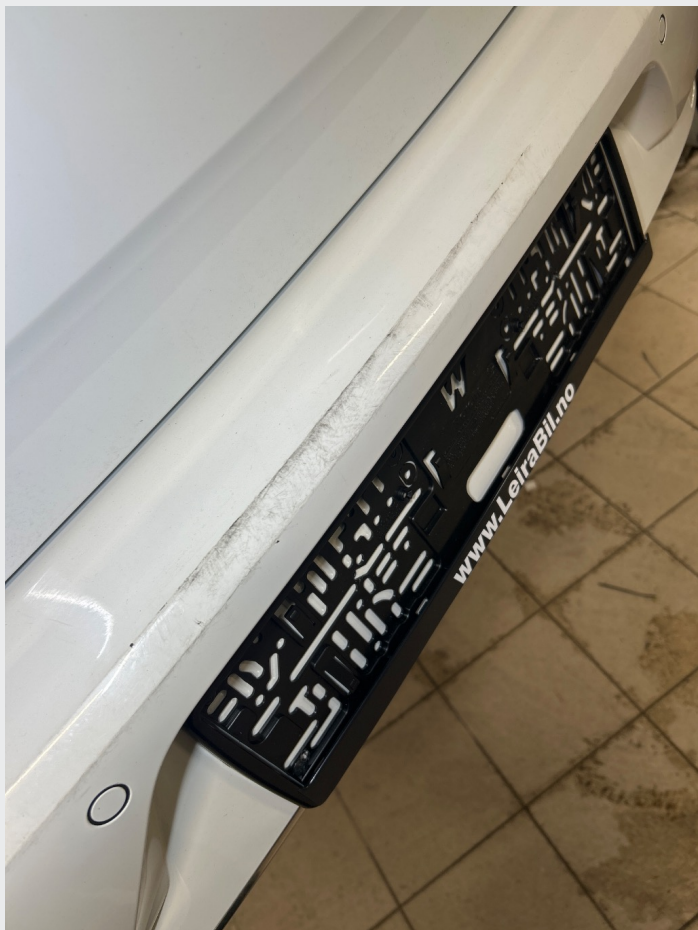
2.8 Riper på bakfanger

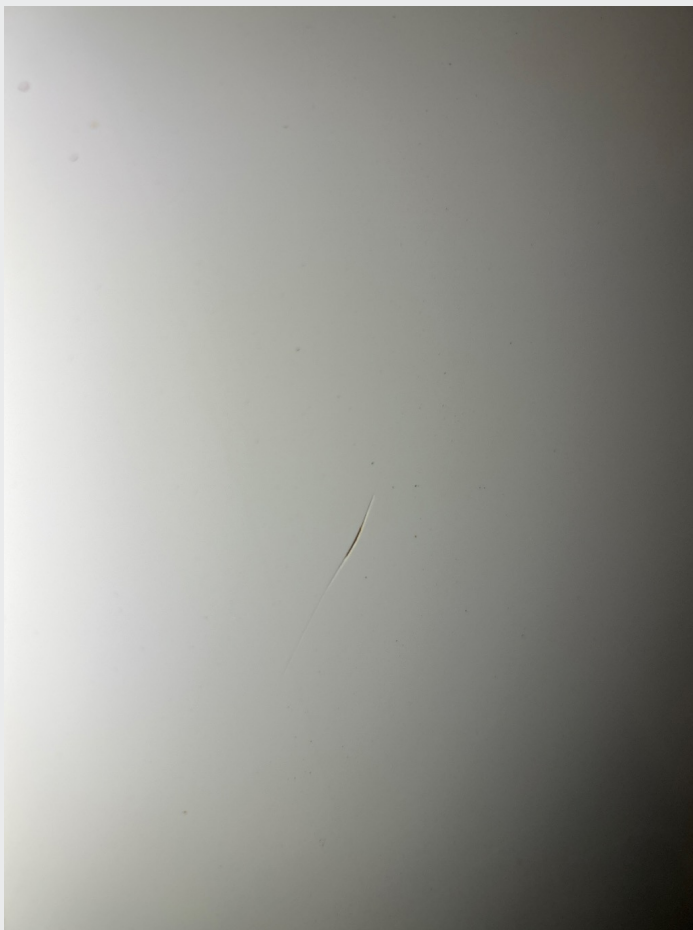
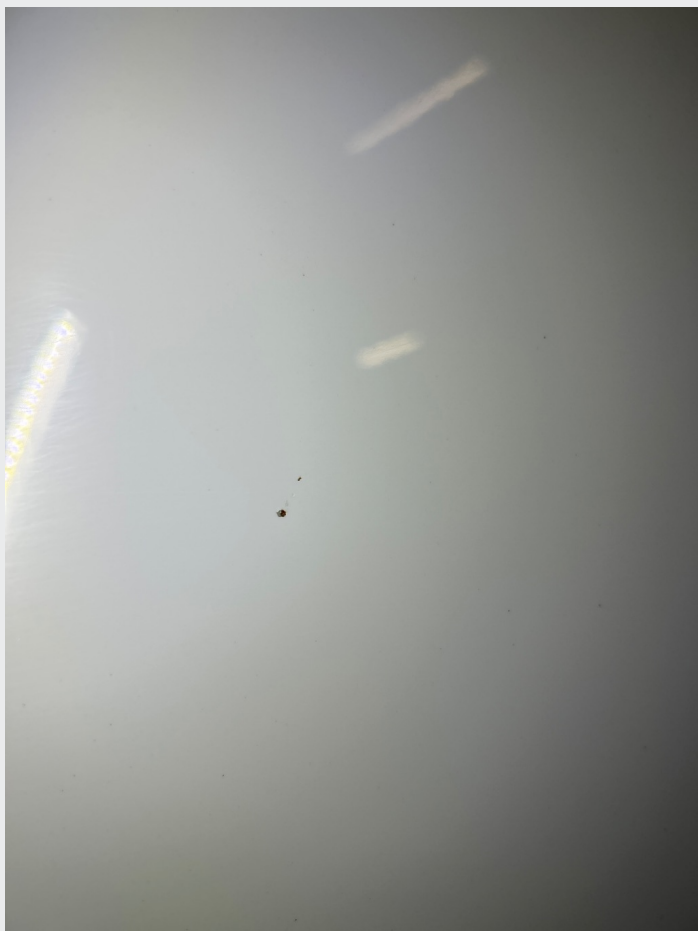
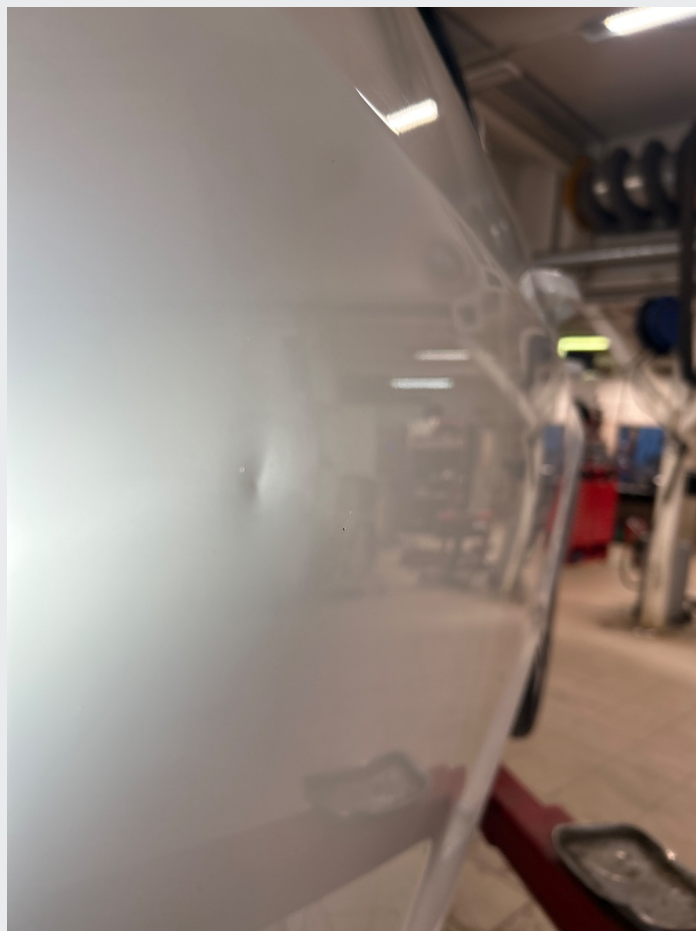
2.5 Liten bulk og noe småskader i lakk på førerdør

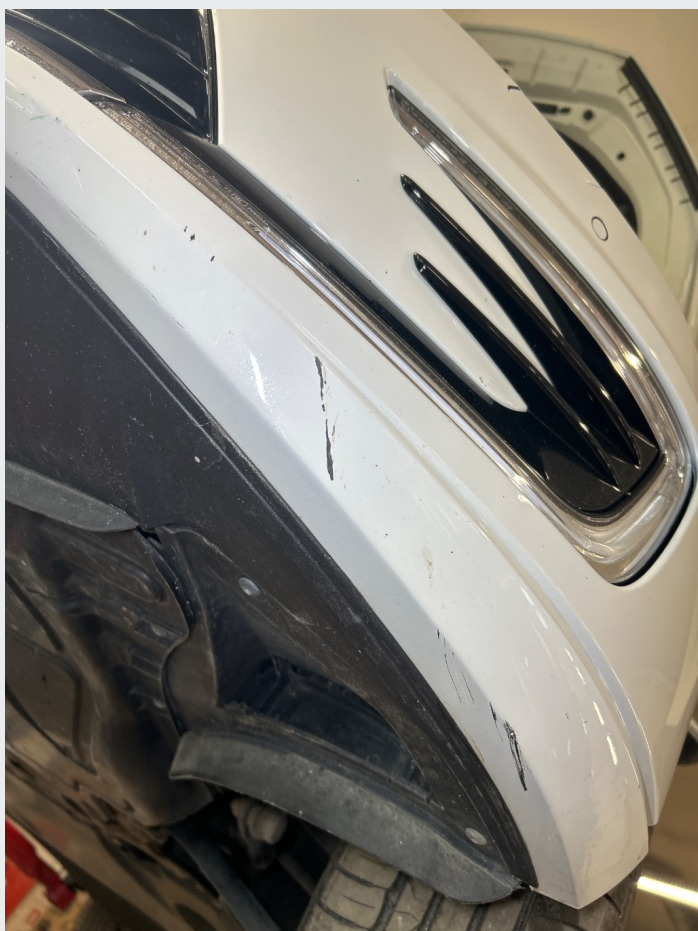
2.8 Riper på framfanger

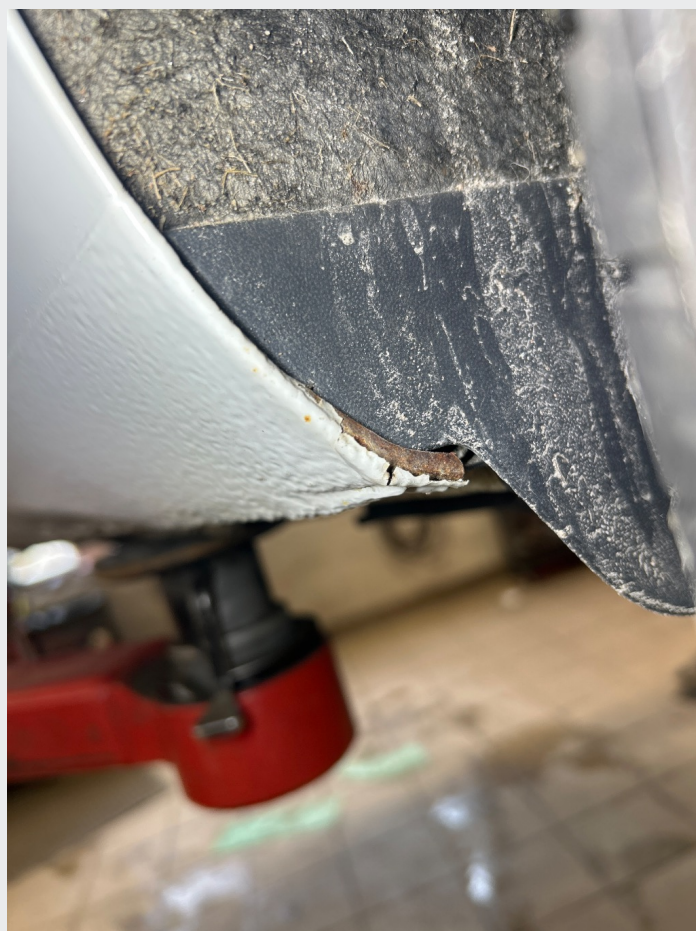
2.4 Rust i kanal venstre side
