Tilstandsrapport

Enebolig

Wahlsodden 17, 4400 FLEKKEFJORD

Befaringsdato: 14.04.2025

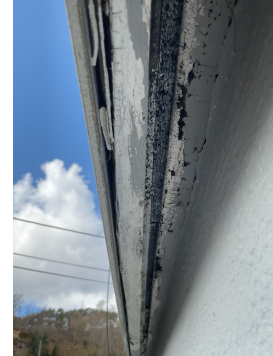
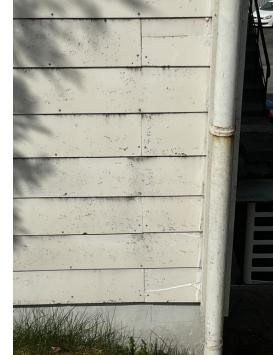
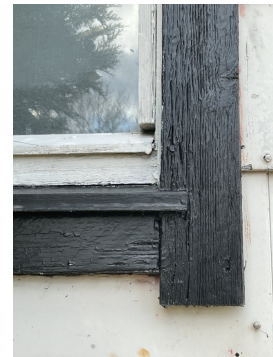
! TG 2 Veggkonstruksjon

Det er eternitt kledning og bindingsverk.

Det ble observert skader/råteskader på kledning og listverk.

- Utvendige plater har sprekker/skader.
- Det er ingen eller liten lufting i nedre kant av kledning mot grunnmur.

- Utvendige sprekkdannelser må tettes.
- Det bør foretas tiltak for å bedre lufting av kledningen.

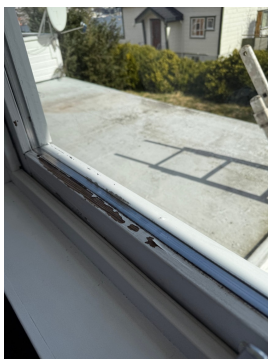
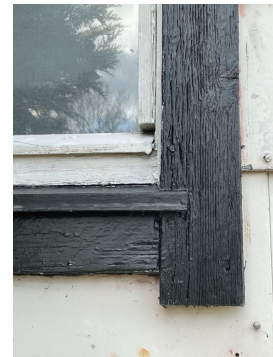
! TG 2 Vinduer

Takvindu i 2 etg har fuktskader.

Enkelte vinduer har fuktskader og råteskader, disse må byttes.

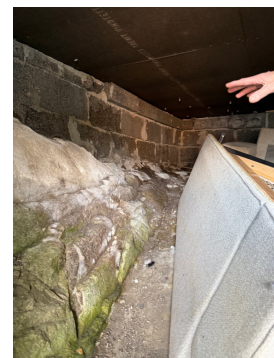
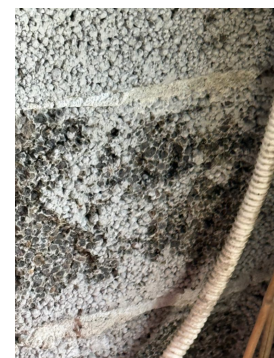
! TG 2 Krypkjeller

Lecablokkene i krypkjeller er porøse og må vedlikeholdes/holdes under oppsyn.

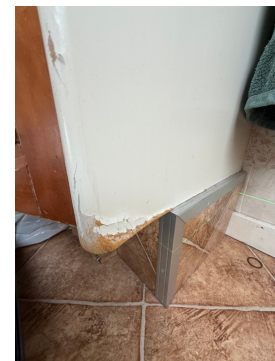
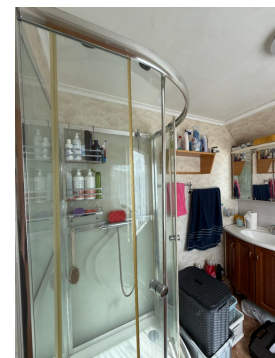
! TG 2 Sanitærutstyr og innredning

Det observeres sprekker i vask, og fuktskader på servant skap.

- Det er påvist riss/sprekker i utstyr på våtrommet.

- Påviste skader må utbedres.

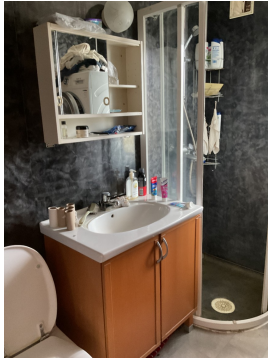
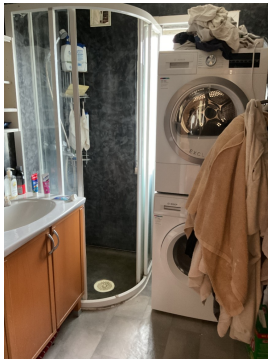
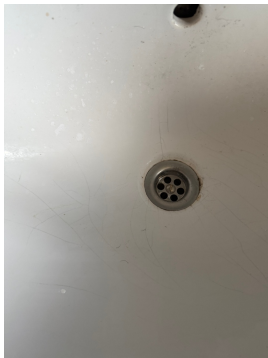
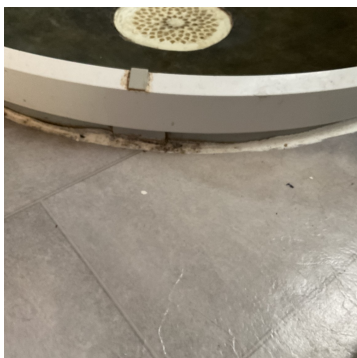
! TG 2 Sanitærutstyr og innredning

- Det er påvist riss/sprekker i utstyr på våtrommet.
- Sprekker i vask.

- Påviste skader må utbedres.

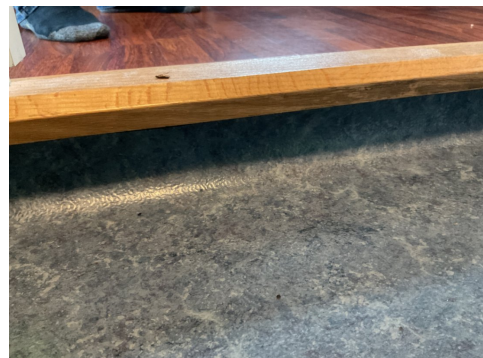
TG 3 Overflater Gulv

Dette er en utett løsning. Dette må fuges.

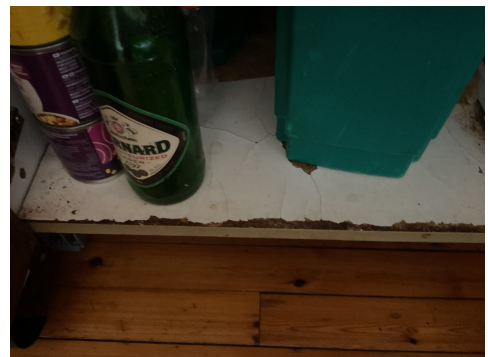
! TG 2 Overflater og innredning

Det registreres at det er skader på foring ved vindu og skader på skrog under vask.

- Det er påvist skader på overflater/kjøkkeninnredning utover normal slitasjegrad.

- Det må påregnes lokal utbedring/utskifting.

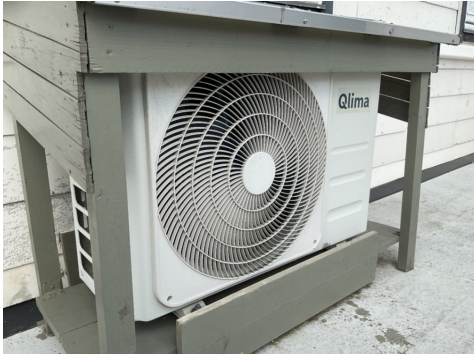
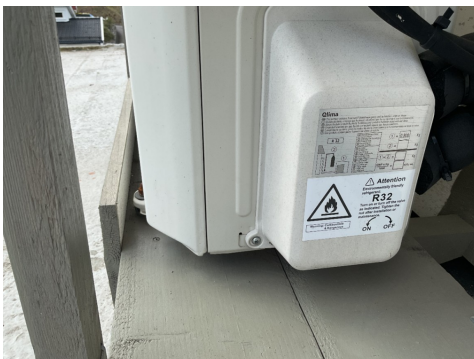
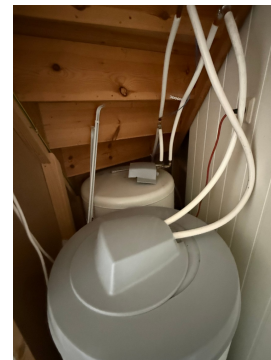
TG 2 Varmesentral

Det er montert 3 varmepumper i boligen av varierende alder.

Varmepumper i 1 etasje og kjeller må undersøkes.

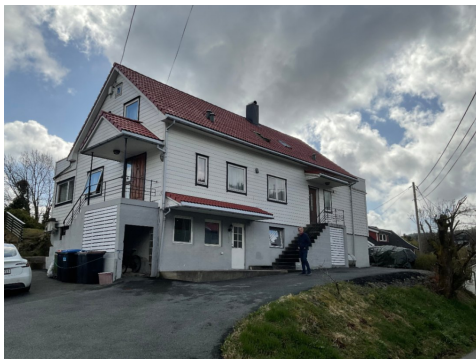
TG 2 Utvendige vann- og avløpsledninger

Offentlig vann/avløp av ukjent utførelse.
