TOYOTA COROLLA FORHJULSDRIFT

TESTDATO: 12.12.2024

RL63554

NBF Tilstandsrapport er utarbeidet av Norges Bilbransjeforbund og Forbrukerrådet.

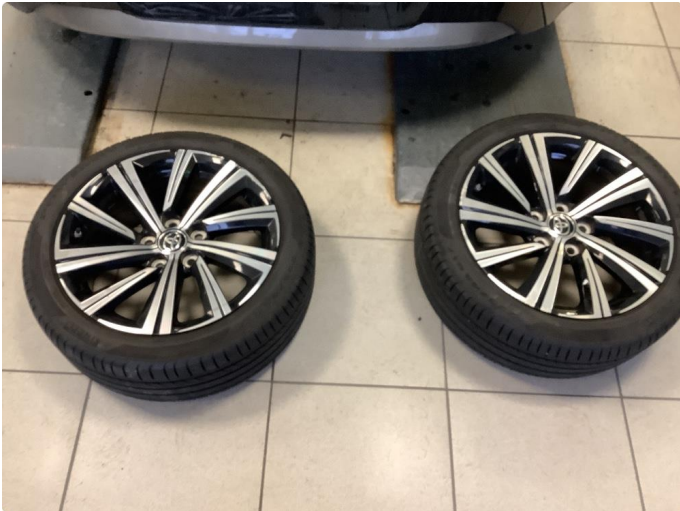
| Punkt | Beskrivelse | Plassering |
|---|---|---|
| 1.1 Dekk/Felger | 2 kantkjørte felger Diamond Cut | |

1.1 2 kantkjørte felger Diamond Cut

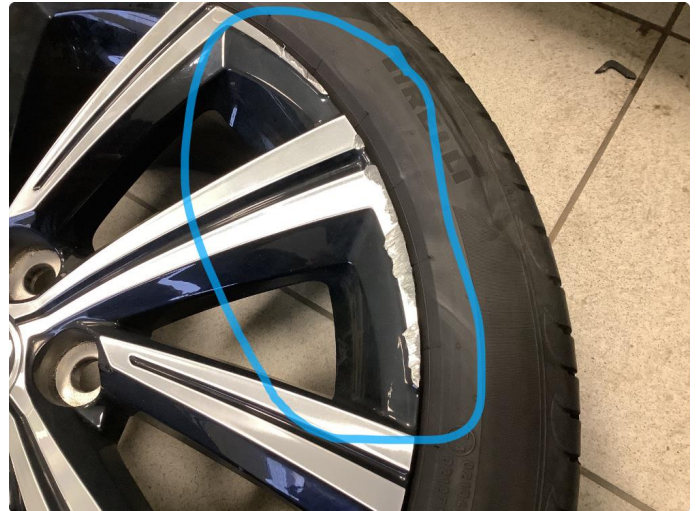
1.1 2 kantkjørte felger Diamond Cut

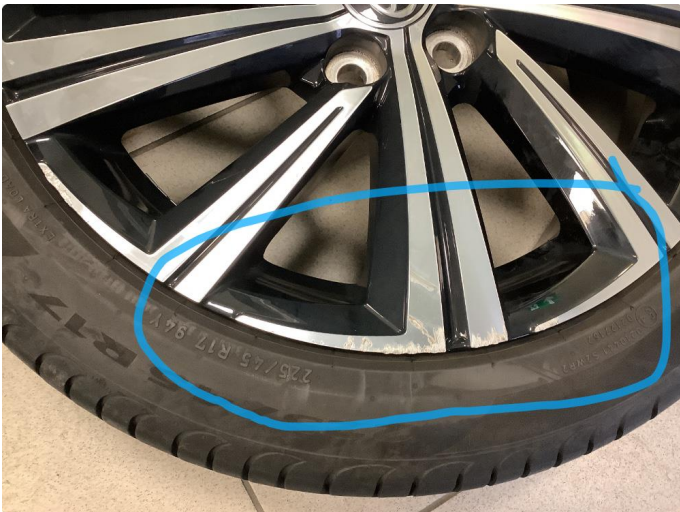
1.1 2 kantkjørte felger Diamond Cut

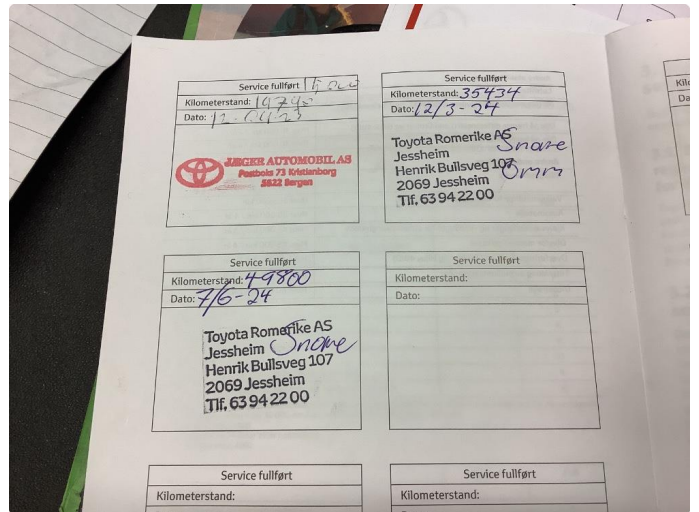
| Punkt | Beskrivelse | Plassering |
|---|---|---|
| 2.1 Service | mangler siste service/ Service blir utført | |

2.1 Mangler siste service/ Service blir utført
