NAF Bruktbiltest

Testdato
24.03.2025

Bilmerke	Tesla	Motorstørrelse	cm ³
Modell	Model S	Motoreffekt	67 kW
Type	002	Aksler i drift	2
Registreringsnr.	EL71843	Drivstofftype	Elektrisk
Understellsnr.	5YJSA7H27FF091203	Kjøretøygruppe	101
Km.stand.	158357	Bruktimportert	Nei
Farge	Blå	Registreringsår	2015
Karosseritype	Kombikupé	Registrert første gang	13.08.2015
		Frist for neste EU kontroll	08.08.2025

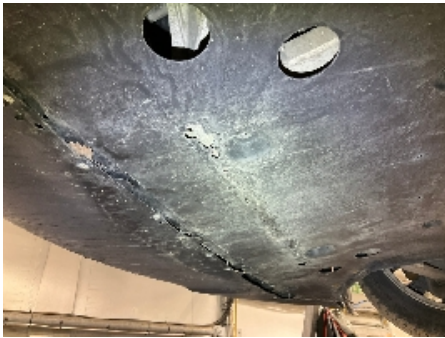
1. Underside

88.1	Underside	Skadet/løs innersjerm:	Høyre foran
88.2		Skadet/løst plastdeksel:	Foran, Bak
91.1	Dashbord / midtkonsoll	Hull/rift/flenge:	Dashbord
91.2		Manglende/løse deler eller deksler:	Midtkonsoll

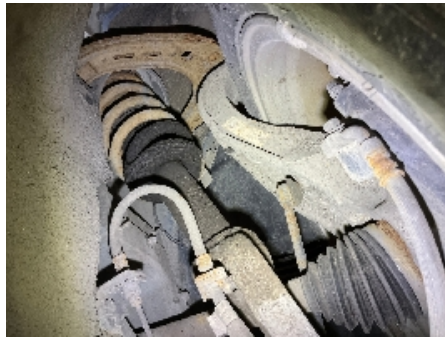
2. Støtdempere

67.17	Ekstra hjulsett	Ekstra hjulsett mangler	
75.3	Støtdempere	Oljelekkasje fra støtdemper:	Høyre foran
81.4	Frontrute	Sprekk i frontrute: <ul style="list-style-type: none">• Reparasjonsmetode: Skift

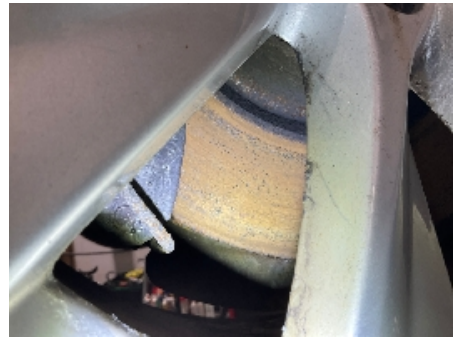
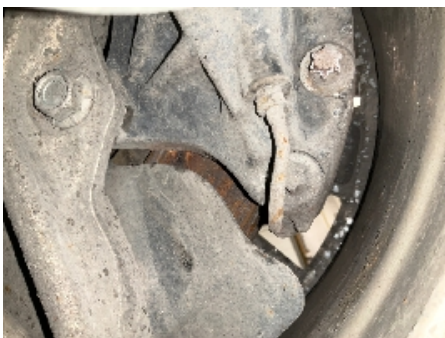
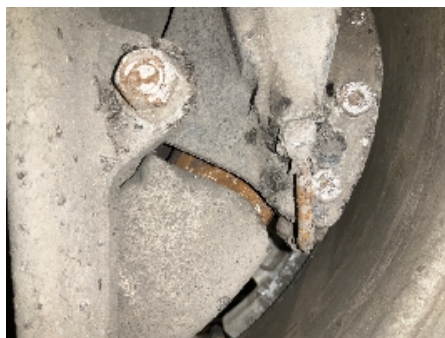
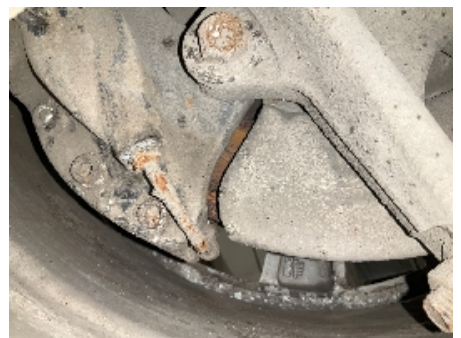
Ref.Id	Repareres	Resultat	Beskrivelse
2.6	Unormal lyd	Ulyd fra hjuloppheng foran	
3.5	Nøkler / Utstyr	Nøkkel/er mangler	
3.8		Nøkkel/er skadet 1 stk	
6.10	Bremseskiver	Rust på bremseskive:	Venstre foran, Høyre bak, Høyre foran, Venstre bak

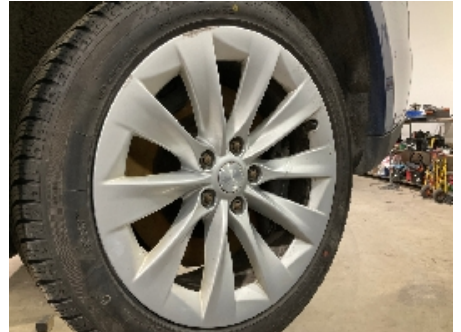
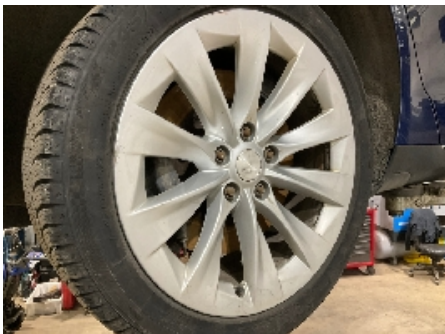
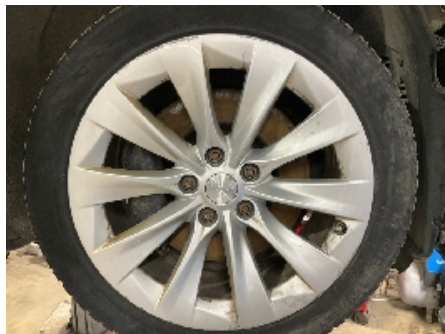
64.4	Utv. tilstand fremdriftsbatteri elbil/hybrid	Riper i batterikasse for fremdriftsbatteri	
66.8	Felg	Vesentlig ripe / hakk inn til grunnmaterialet:	Høyre bak, Høyre foran, Venstre bak, Venstre foran

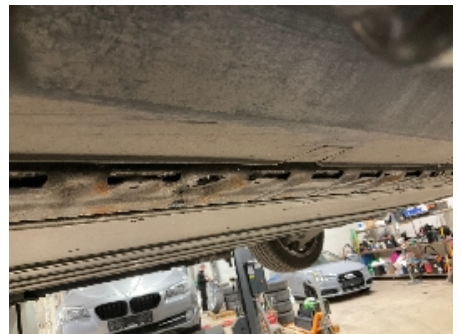
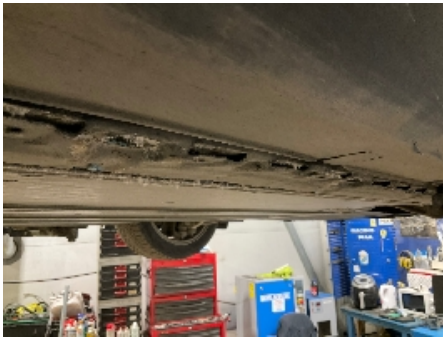
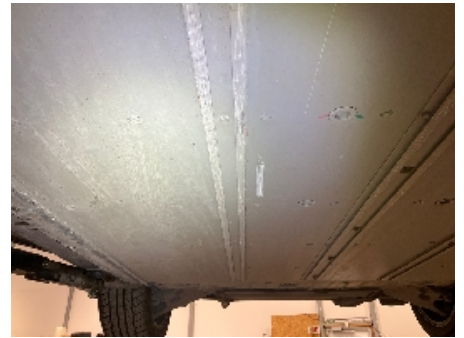
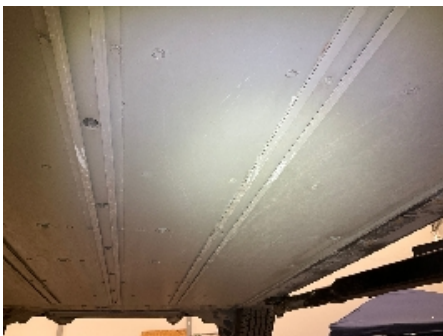
64.7	Utv. tilstand fremdriftsbatteri elbil/hybrid	Skadet batterideksel:	
64.8		* Mangler kanaldeksler - underside.	
65.22	Dekk	Noe skjevslitt dekk	Venstre foran, Høyre foran

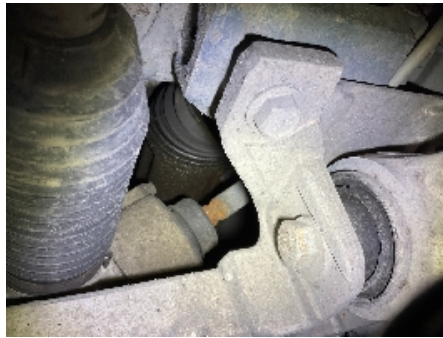
14. Differensial

31.5		* Skadet viftekappe.	
41.2	Differensial	Oljelekkasje:	Fremre differensial
50.6	Varmeapparat / klimaanlegg (AC)	Ingen kjøling (kan være på grunn av lav utetemperatur)

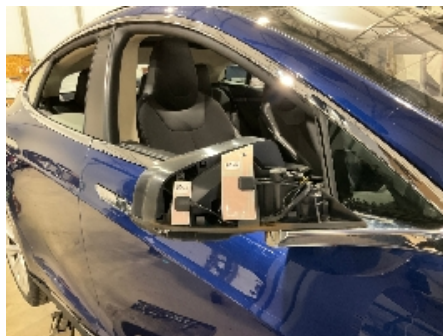
17. Utvendig speil

86.14		Mangelfull oppretting/tilpasning	Støtfanger foran
87.5	Utvendig speil	Skade på speilramme / -hus	Høyre side
87.7		Innfelling av speil virker ikke:	Venstre side

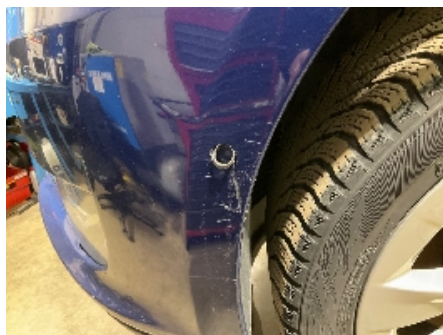
23. Lyd / lyssignaler

12.4	Bremserør	Rustskade på bremsørør:	Begge sider bak
17.17	Lys	Løs lykt:	Høyre nærlys
20.3	Lyd / lyssignaler	Feil med parkeringssensor:	Foran
31.1	Kjølevifte	Skade / ulyd i viftelager

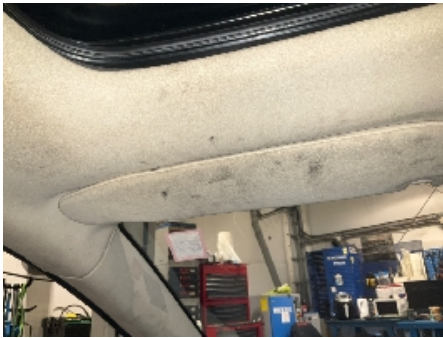
37. Taktrekk

Ref.Id	Repareres	Resultat	Beskrivelse
93.2	Taktrekk	Skittent taktrekk	Foran
