# NAF Bruktbiltest

**Testdato**  
12.03.2025

| <b>Bilmerke</b> | Mercedes-Benz | <b>Motorstørrelse</b> | 2143 cm <sup>3</sup> |
| <b>Modell</b> | VITO | <b>Motoreffekt</b> | 120 kW |

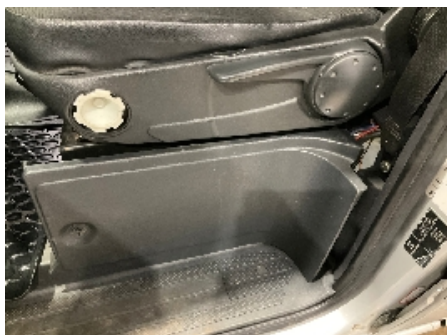
**1. Interiør generelt**

| Ref.Id | Repareres | Resultat | Beskrivelse |
|---|---|---|---|
| 103.3 | Interiør generelt | Manglende/løse/skadet deler eller deksler: | Venstre foran, Midten foran, Høyre side bakerst |

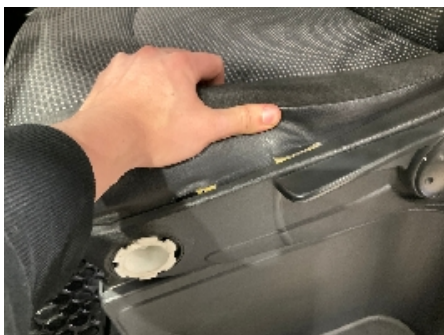
**2. Seter**

| Ref.Id | Repareres | Resultat | Beskrivelse |
|---|---|---|---|
| 98.3 | Seter | Hull/rift gjennom setetrekk: | Venstre foran |

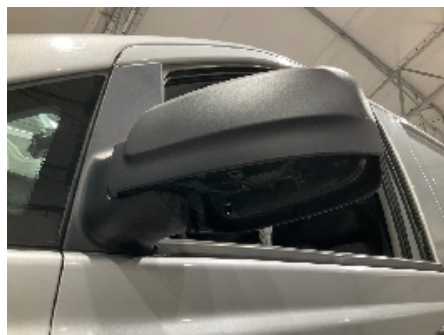
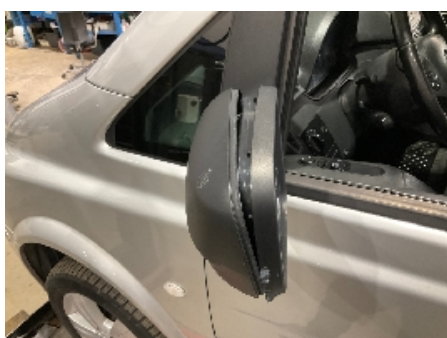
**3. Utvendig speil**

| Ref.Id | Repareres | Resultat | Beskrivelse |
|---|---|---|---|
| 87.5 | Utvendig speil | Skade på speilramme / -hus | Venstre side |

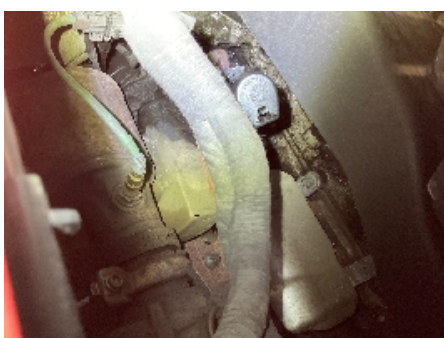
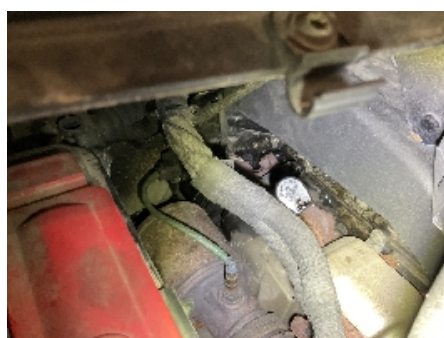
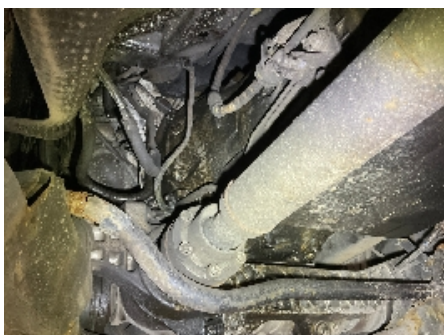
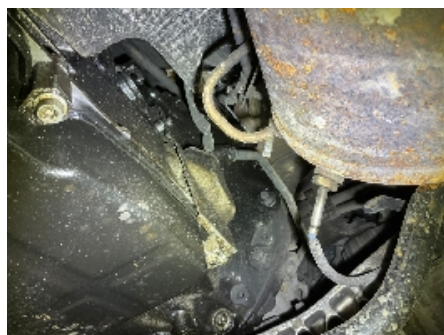
**5. Utvendig tilstand motor**

| Ref.Id | Repareres | Resultat | Beskrivelse |
|---|---|---|---|
| 28.1 | Utvendig tilstand motor | Oljelekkasje på motor - rengjør før nærmere kontroll | |

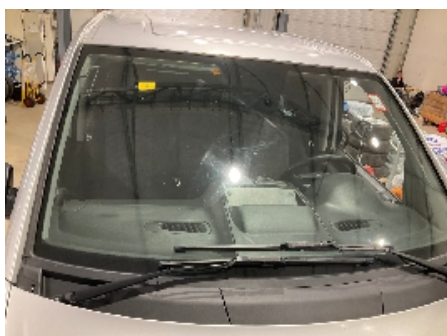
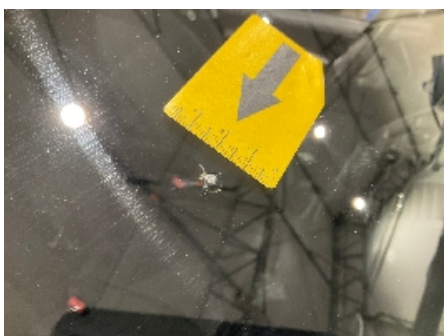
**7. Frontrute**

| Ref.Id | Repareres | Resultat | Beskrivelse |
|---|---|---|---|
| 81.2 | Frontrute | En eller flere steinsprutrosetter som ikke er utbedret<br>• Reparasjonsmetode: Reparasjon | |

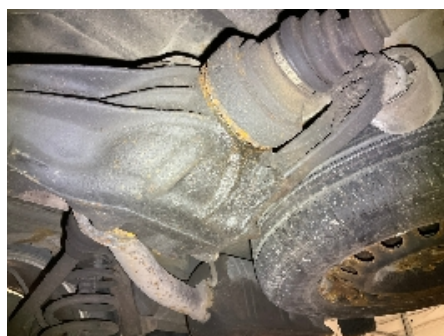
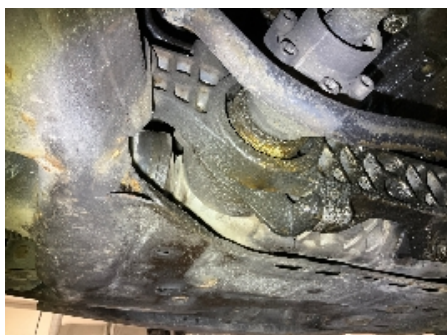
**9. Differensial**

| Ref.Id | Repareres | Resultat | Beskrivelse |
|---|---|---|---|
| 41.2 | Differensial | Oljelekkasje: | Fremre differensial, Bakre differensial |

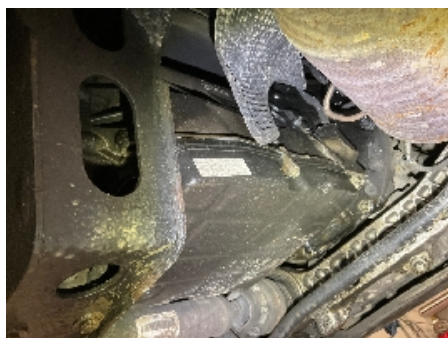
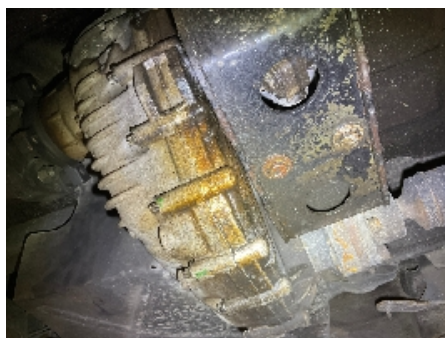
13. Girkasse (automatisk)

| Ref.Id | Repareres | Resultat | Beskrivelse |
|---|---|---|---|
| 40.4 | Girkasse (automatisk) | Oljelekkasje | |

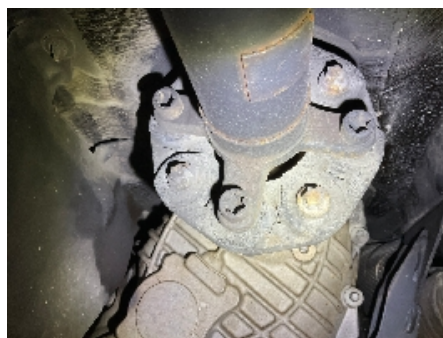
15. Mellomaksel

| Ref.Id | Repareres | Resultat | Beskrivelse |
|---|---|---|---|
| 43.3 | Mellomaksel | Sprukket / deformert gummiskive: | Foran |

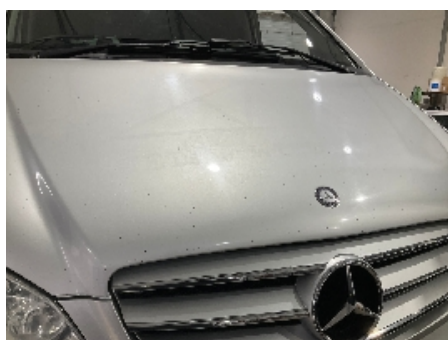
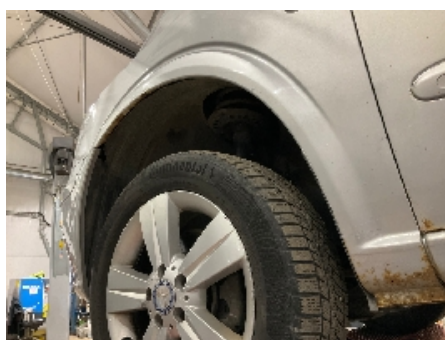
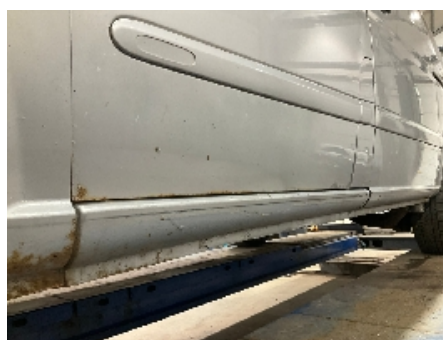
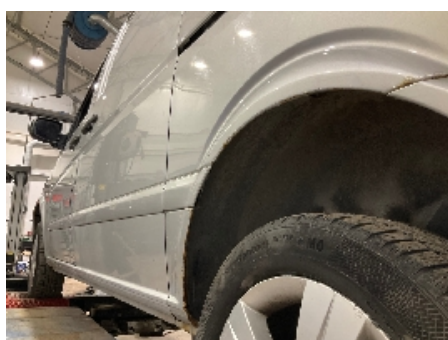
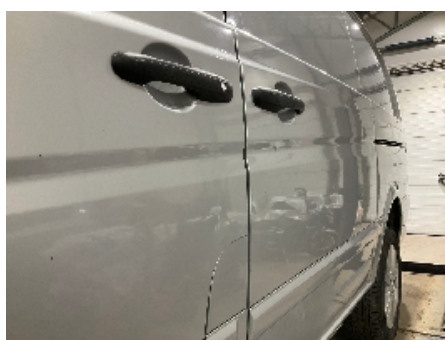
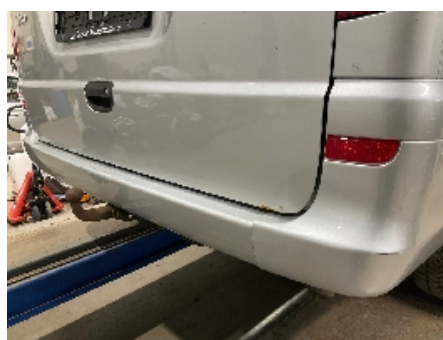
16. Lakk / karosseri utvendig

| Ref.Id | Repareres | Resultat | Beskrivelse |
|---|---|---|---|
| 86.2 | Lakk / karosseri utvendig | Lakkriper: | Støtfanger bak, Støtfanger foran |
| 86.3 | | Skadet: | Høyre bakdør |

| Ref.Id | Repareres | Resultat | Beskrivelse |
|---|---|---|---|
| 86.8 | | Rustangrep: | Høyre bakskjerm, Bakluke, Høyre forskjerm, Venstre forskjerm, Venstre fordør, Høyre fordør, Venstre bakdør, Venstre bakskjerm, Venstre sidekanal, Høyre sidekanal |
| 86.11 | | Steinsprut/lakksår | Panser |
| 86.13 | | Lakkslipp/flassing | Tak |
| 86.15 | | * Sitter en bolt gjennom takplate og inn i varerom. | |

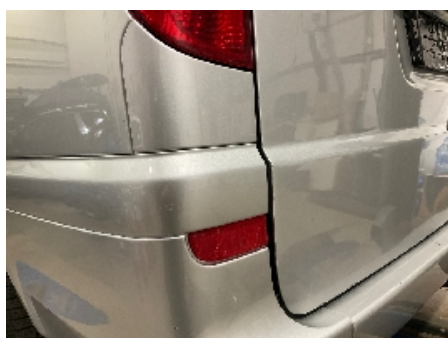
19. Refleks

| Ref.Id | Repareres | Resultat | Beskrivelse |
|---|---|---|---|
| 19.2 | Refleks | Skade på refleks: | Venstre side |

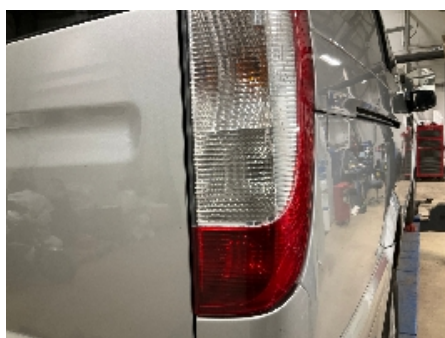
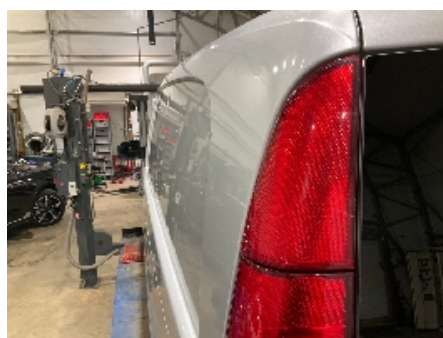
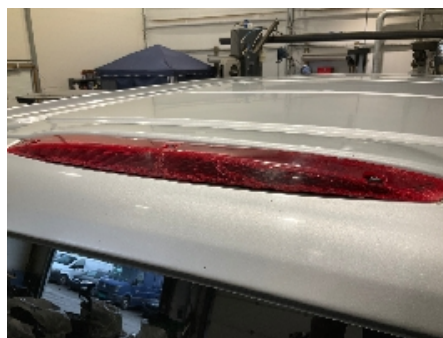
20. Lys

| Ref.Id | Repareres | Resultat | Beskrivelse |
|---|---|---|---|
| 17.12 | Lys | Kraketert lyktglass | Høyre baklys, Venstre baklys, Midtre bremselys |

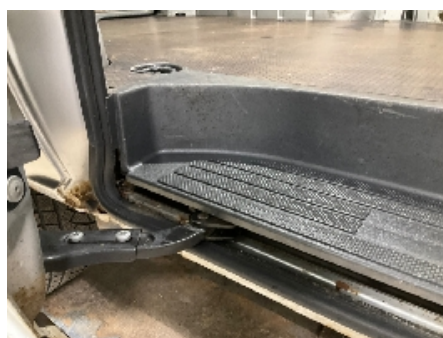
30. Dørråpning

| Ref.Id | Repareres | Resultat | Beskrivelse |
|---|---|---|---|
| 97.3 | Døråpning | Rust: | Høyre skyvedør |

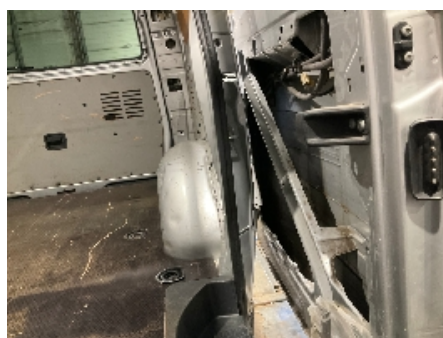
33. Dørtrekk

| Ref.Id | Repareres | Resultat | Beskrivelse |
|---|---|---|---|
| 96.2 | Dørtrekk | Løst dørtrekk | Venstre skyvedør |

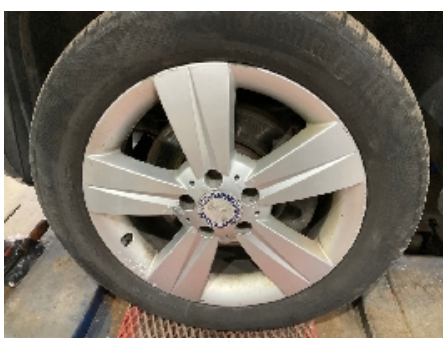
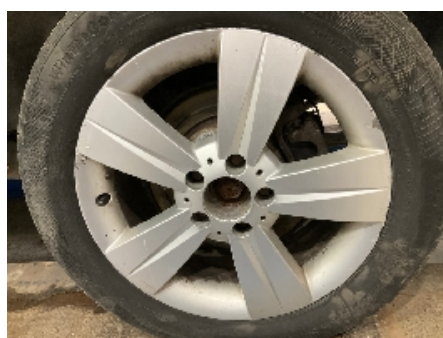
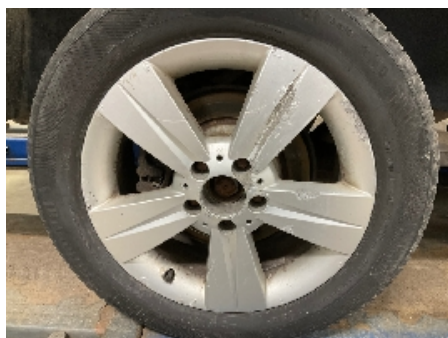
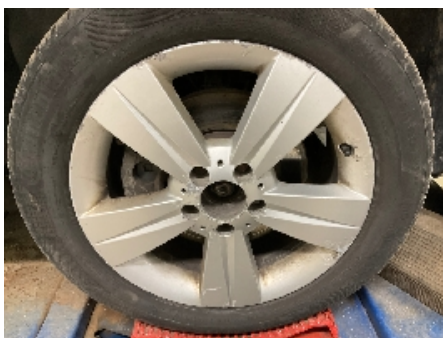
35. Felg

| Ref.Id | Repareres | Resultat | Beskrivelse |
|---|---|---|---|
| 66.7 | Felg | Vesentlig oksidering/rust | Høyre foran, Høyre bak, Venstre bak, Venstre foran |
