# Tilstandsrapport

Enebolig

Hallvardalen 32, 8647 BLEIKVASSLIA

Befaringsdato: 04.08.2025

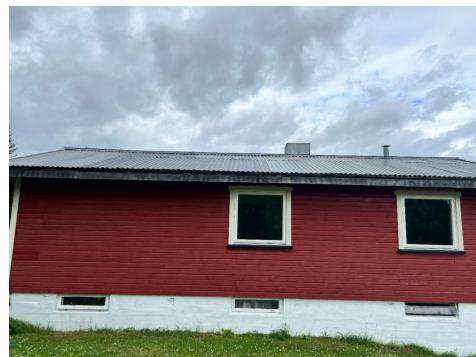
- Mer enn halvparten av forventet brukstid er passert på taktekkingen.
- Mer enn halvparten av forventet brukstid er passert på undertak.
- Det er avvik:

Taket generelt er noe slitt med noe rust i ender av plater og skruer, samt noe skjevheter og gapende platerskjøter.

- Tidspunkt for utskiftning av taktekking nærmer seg.
- Når taktekking og undertak begynner å bli gamle, øker risikoen for lekkasjer, noe som kan føre til omfattende og kostbare reparasjoner av underliggende konstruksjoner dersom en ikke foretar tiltak på konstruksjonene før dette oppstår.
- Tidspunkt for utskiftning av undertak nærmer seg.

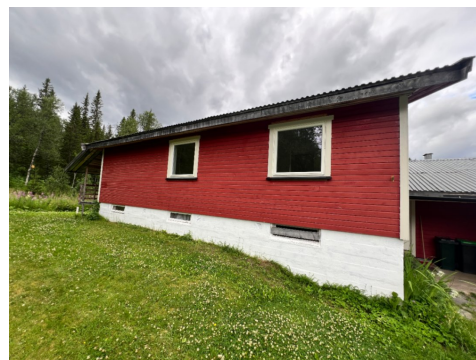
Det er noe rust på hatter/beslag.

- Det bør lages system for bortledning av vann fra taknedløp ved grunnmur.
- Stigetrinn for feier må monteres.
- Takrenner og nedløp må utbedres/monteres.

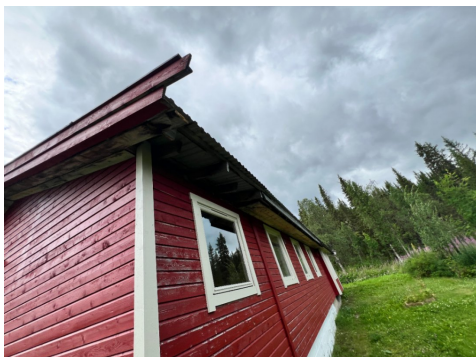
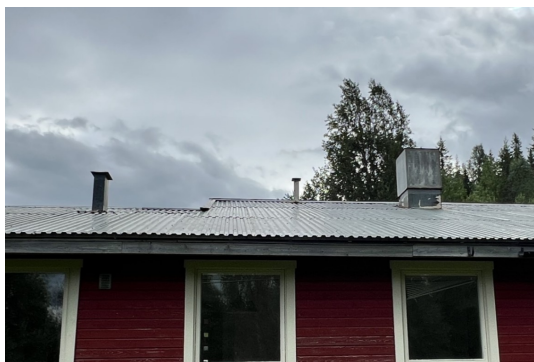
## ! TG 3 Veggkonstruksjon

- Det er avvik:

Vegger i karnapp må tettes i nerkant.

Kostnadsestimat: 10 000 - 50 000

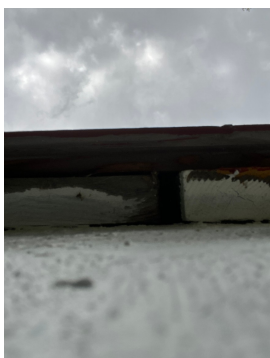
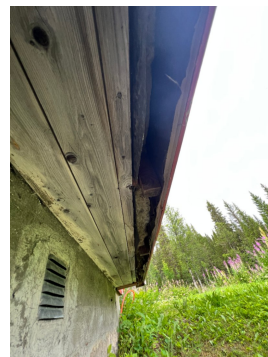
## ! TG 2 Takkonstruksjon/Loft

- Det er avvik:
- Deler av takkonstruksjonen gjenbygget, og det foreligger ikke dokumentasjon.
- Det er observert muselort på loftet samt i tilbygget verksted.

- Tiltak:
- Det må gjennomføres ytterligere undersøkelser på kaldloft samt gjenbygget konstruksjon
- Årsak til muselort må undersøkes nærmere og bygget må tettes mot mus.

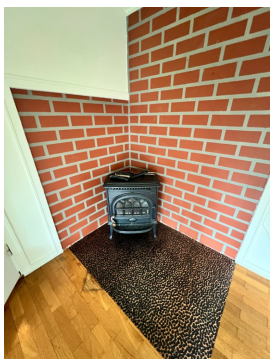
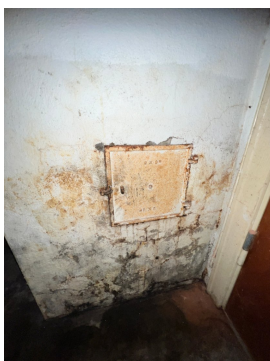
## TG 2 Rom Under Terreng

- Det er påvist indikasjoner på noe fuktgjennomtrenging i kjellergulv.
- Det er påvist indikasjoner på noe fuktgjennomtrenging inn i kjellermur.

Det er fukt på gulv i kjeller. Det er søkt etter fukt og det er med fuktindikator påvist forhøyede verdier i gulv.

- Det påviste fuktnivå gir grunn til å overvåke konstruksjonen jevnlig for å se utvikling over tid, og eventuelt foreta tiltak for å unngå fuktskader.

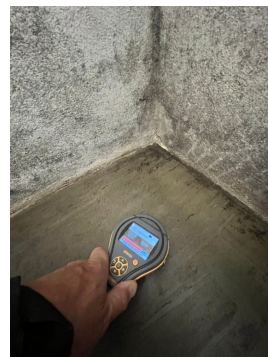
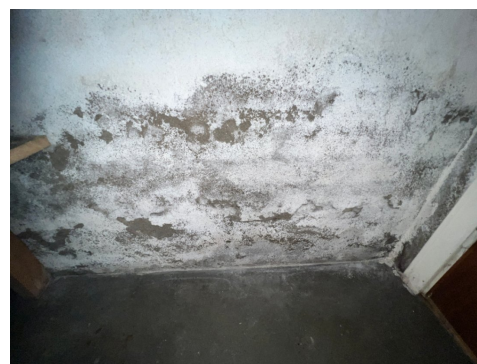
## TG 2 Krypkjeller

- Det er ikke adkomst til deler av krypkjelleren. Krypkjeller er kun vurdert i tilgjengelige deler. Krypkjeller regnes for å være en risikokonstruksjon som er utsatt for fukt- og råteskader i bunnsvill, trebjelkelaget og andre tilstøtende konstruksjoner, på grunn av fuktighet fra grunnen og kondensering ved temperaturforskjeller. Selv om det ikke er avdekket tegn på skader, betyr ikke dette nødvendigvis at det ikke foreligger skader i eller i forbindelse med krypkjelleren.

- Krypkjeller uten adkomst må undersøkes nærmere. Vær oppmerksom på denne risikoen.

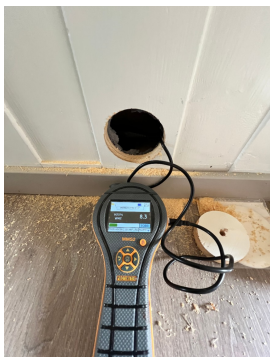
## 2. ETASJE > BAD

En må forvente generell oppgradering av våtrommets tettesjikt/membran for at våtrommet skal tåle en normal bruk etter dagens krav (tett våtsone). En samlet TG 3 for rommet er satt med bakgrunn i alder og manglende tetthet i våtsonen på rommet. Badet er i daglig bruk. Det er satt inn dusjkabinett på badet, og vann renner fra dusjkabinett og direkte ned i sluk. En slik løsning kan forhindre fuktskade, men gir ingen erstatning for tettesjikt/membran.

- Manglende oppgradering av våtrommet medfører høy risiko for at konstruksjonene ikke vil tåle vanlig bruk av vann eller lekkasjer. Selv om det er dusjkabinett, er det fortsatt en betydelig risiko for at våtrommets konstruksjoner ikke tåler lekkasjer. Dette kan føre til fuktskader på tilstøtende konstruksjoner.

Kostnadsestimat for totalrenovering av badet.

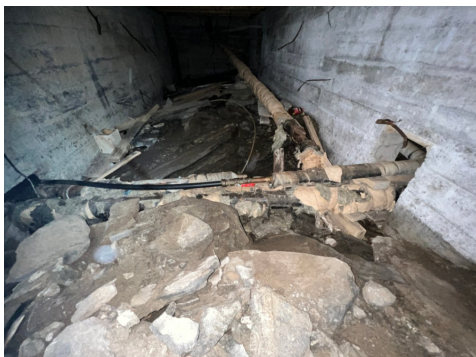
## ! TG 2 Avløpsrør

Det er synlige avløpsrør av støpejern i krypkjeller.

- Det er ikke behov for utbedringstiltak siden anlegget fungerer i dag, men ut ifra alder kan skader plutselig oppstå på eldre anlegg.
