# Tilstandsrapport

Fritidsbolig

Mikkelsti 24 A, 4990 SØNDELED

Befaringsdato: 07.05.2025

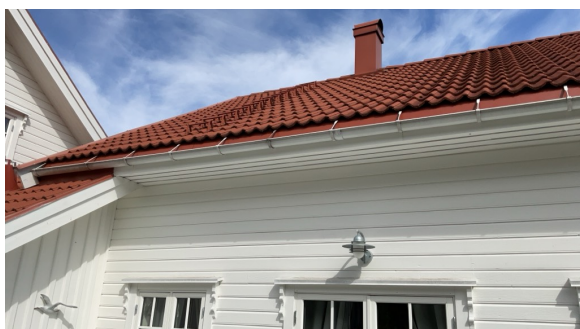
### TG 2 Nedløp og beslag

- Det mangler snøfangere på hele eller deler av taket, men det var ikke krav om dette på byggemeldingstidspunktet.

- Det er ikke krav om utbedring av snøfangere opp til dagens krav.

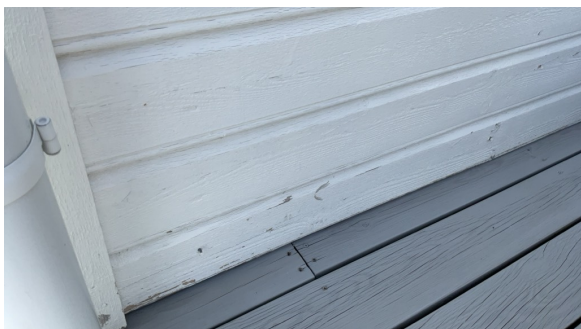
## TG 1 Veggkonstruksjon

Yttervegger av bindingsverk med trekledning. Kledning med normal aldersslitasje. Stedvis er det noe tørkesprekker og malingsslitasje.

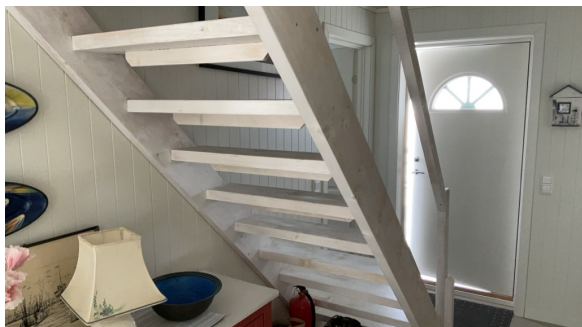
- Åpninger i rekkverk er større enn dagens forskriftskrav til rekkverk i trapper.
- Åpninger mellom trinn i innvendig trapp er større enn dagens forskriftskrav.
- Rekkverkshøyder er under dagens forskriftskrav til rekkverk i trapper.

Trappen har en grov, hjemmesnekret, utførelse.

- Det er ikke krav om utbedring av åpninger opp til dagens krav.
- Rekkverkshøyde må endres for å tilfredsstille krav på byggemeldingstidspunktet.

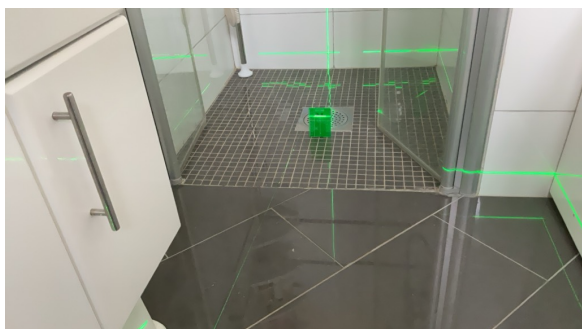
### TG 2 Overflater Gulv

- Det er påvist avvik i fallforhold til sluk i forhold til krav i forskrift på byggetidspunktet.

- Våtrommet fungerer med dette avviket.

For å lukke avviket må det foretas utbedringer.

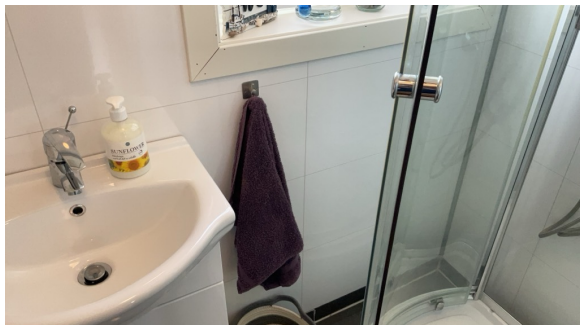
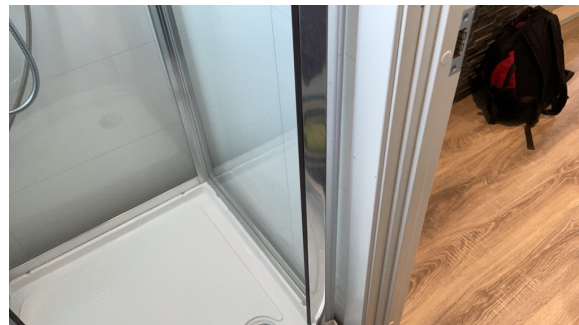
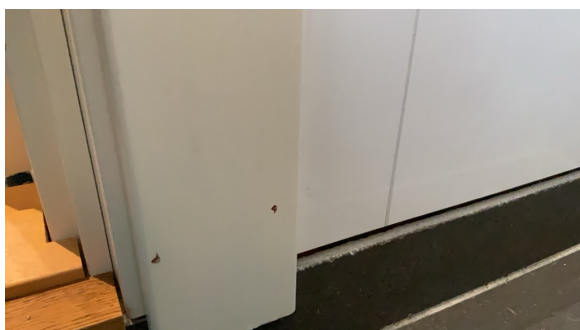
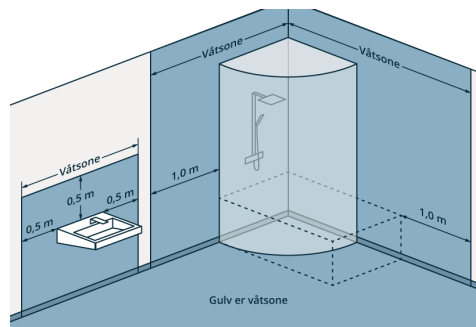
### TG 2 Overflater vegger og himling

- Det er vindu/dør med ikke fuktbestandige materialer i våtsonen (ved vask, dusj, badekar, osv.), løsningen eller byggematerialet er uegnet

- Uegnede materialer må fuktbeskyttes/utskiftes.

Våtrommet fungerer med dette avviket. For å lukke avviket, må overflatene i våtsoner beskyttes eller skiftes.

Avslutningslist med silikon må monteres.
