**DACIA DUSTER 110 HK MANUELL 4X4**
**TESTDATO: 25.02.2025**
**KODE: 1650780**

<b>YA65190</b>

<b>113 602 KM</b>

NBF Tilstandsrapport er utarbeidet av Norges Bilbransjeforbund og Forbrukerrådet.

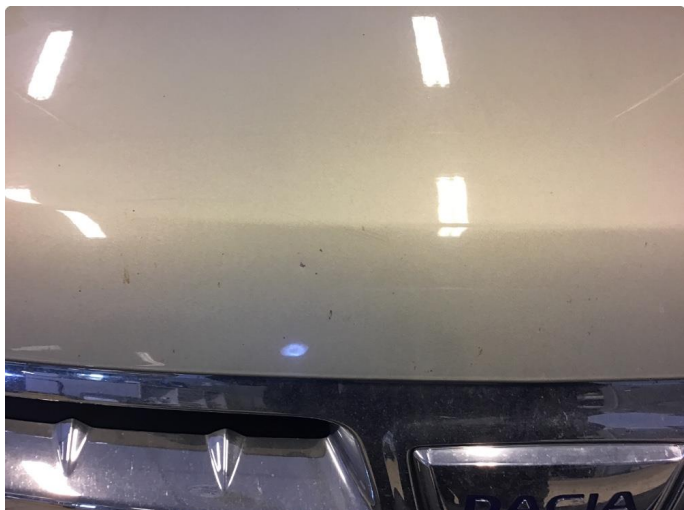
1.1 Steinsprut

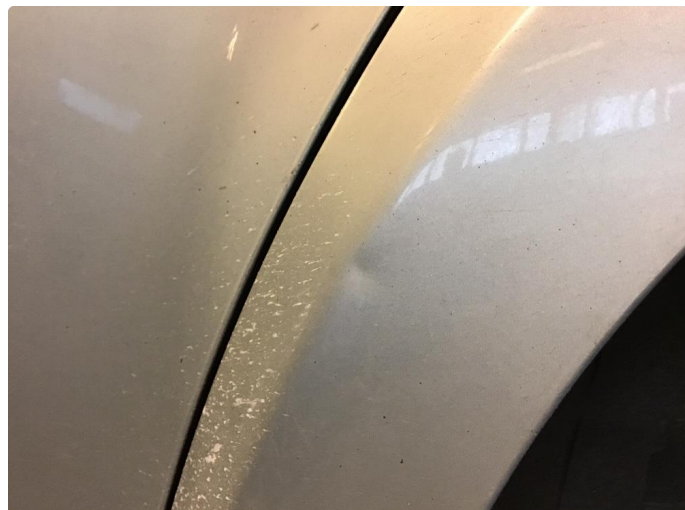
1.2 Bulk med lakkskade

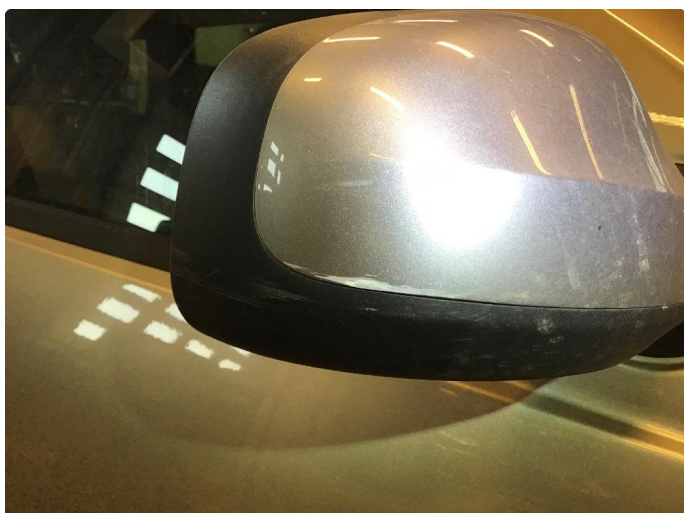
1.3 Speilhus riper

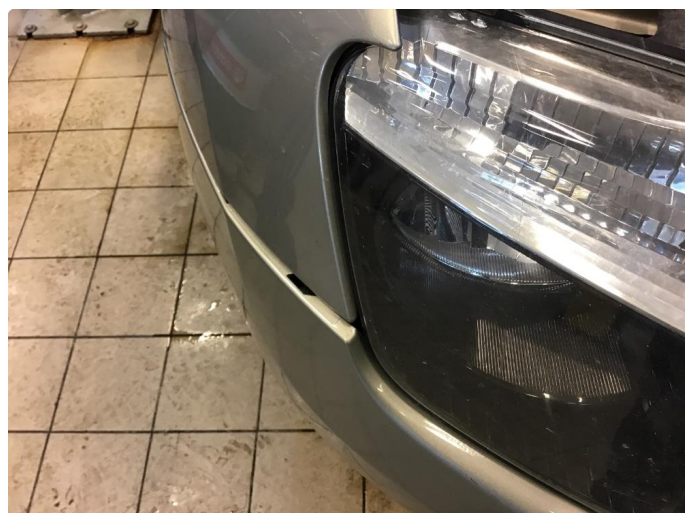
1.5 Øvrige feil

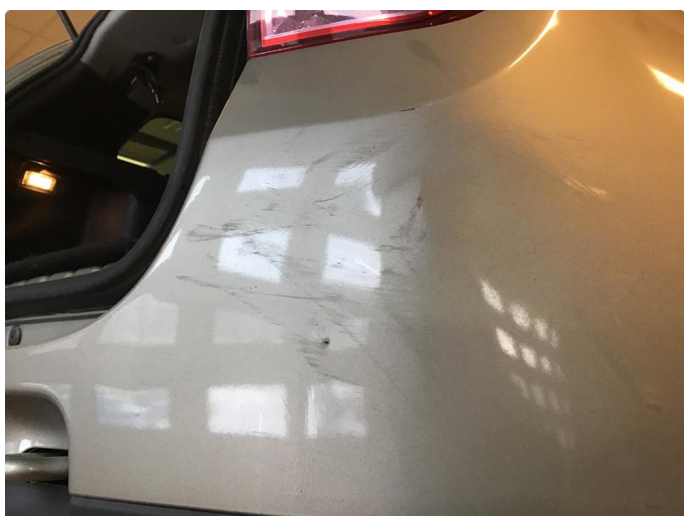
1.6 Ripe(r)

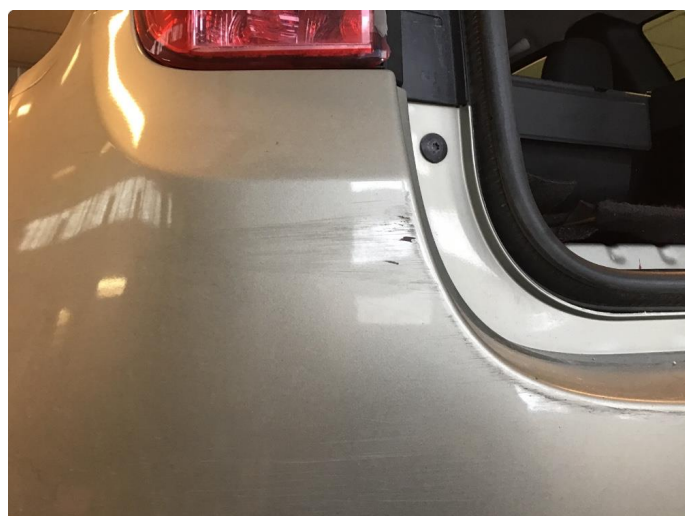
1.7 Ripe(r)

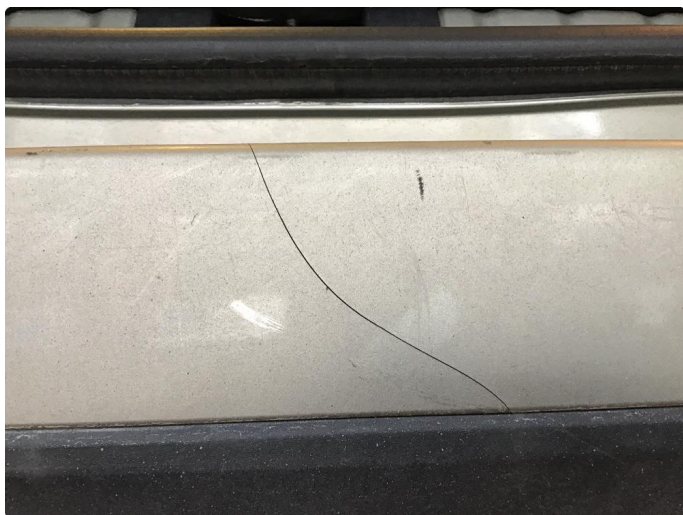
1.8 Sprukket

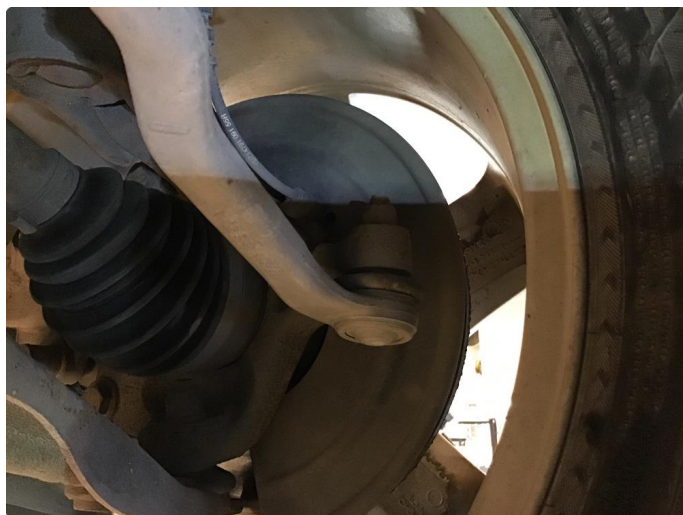
2.1 Skade/slitasje på ledd

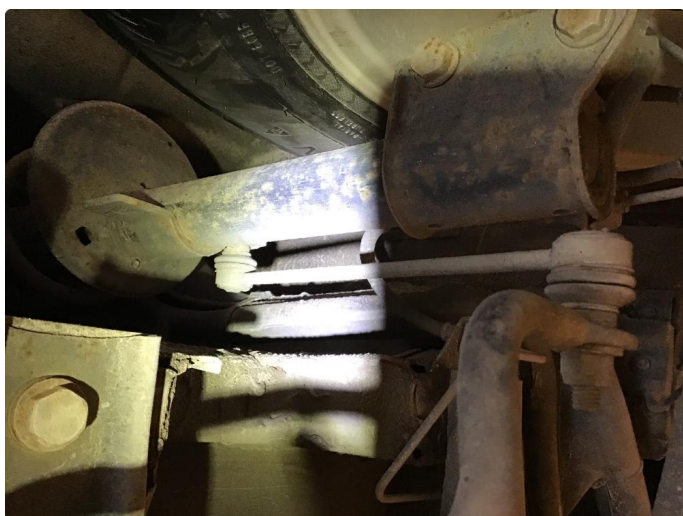
2.2 Slakk i lenkearmer

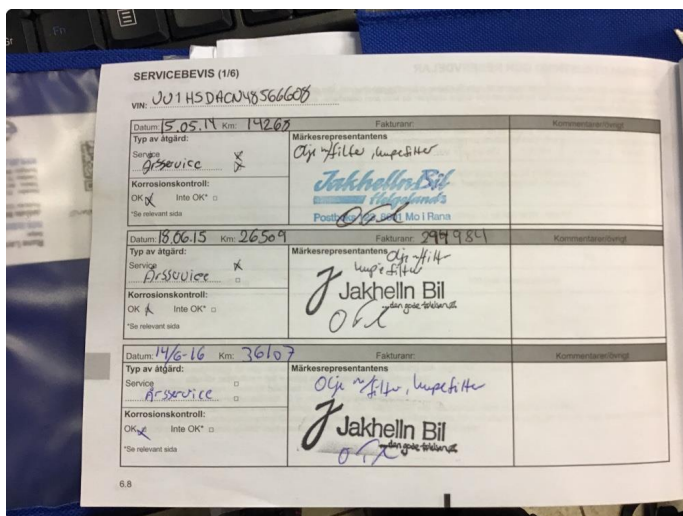
3.1 Dokumentert service, se bilde

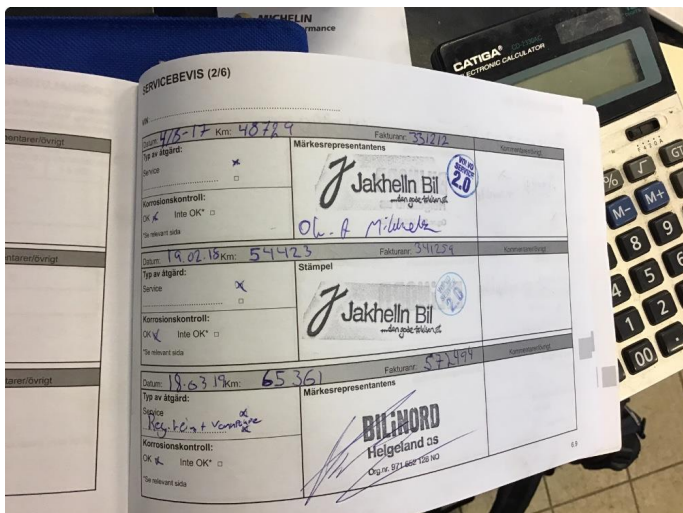
3.1 Dokumentert service, se bilde

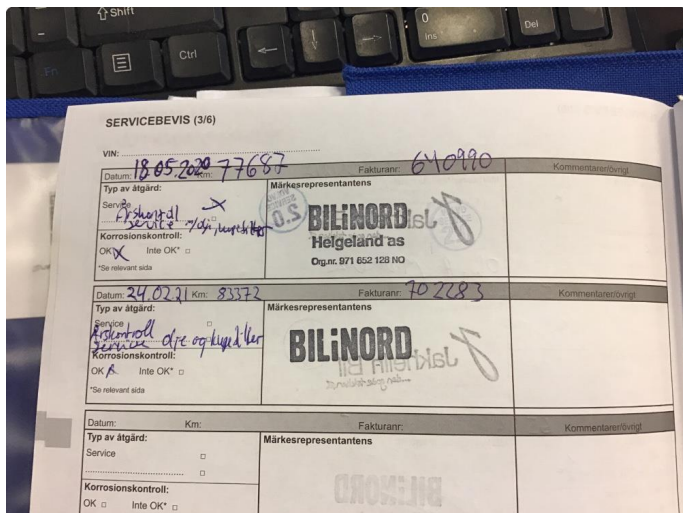
3.1 Dokumentert service, se bilde
