Tilstandsrapport

Enebolig

Sørland 38, 8063 VÆRØY

Befaringsdato: 04.03.2025

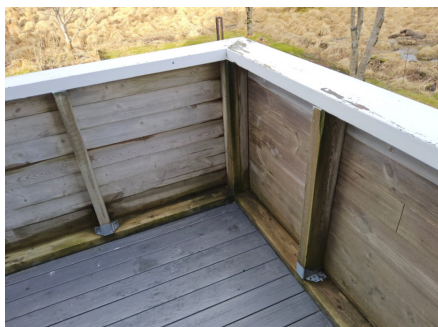
TG 1 Balkonger, terrasser og rom under balkonger

Veranda i malte trekonstruksjoner. Høyde på gelender er omtrent 90 cm. Trapp ned til terreng. Veranda fundamentert delvis på gammel murt veranda og med trekonstruksjoner.

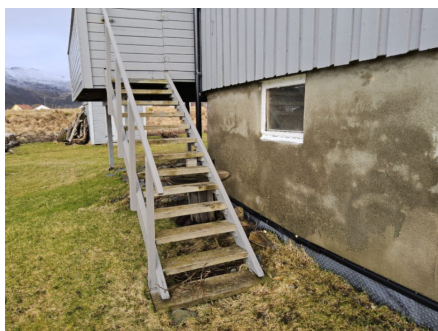
TG 2 Utvendige trapper - veranda.

Trappen ned fra veranda er med port, men ellers ikke barnesykkel.

- Åpninger i rekkverk må endres for å tilfredsstille krav på byggemeldingstidspunktet.

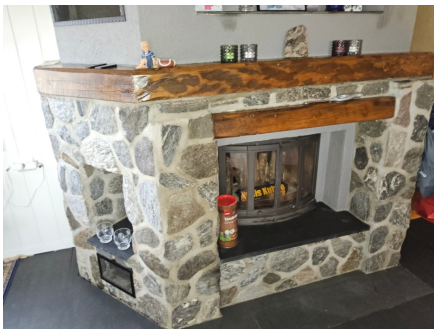
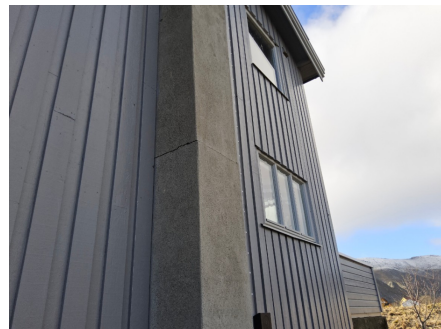
- Det er påvist sprekker og/eller riss i pipe.

Utvendige riss.

- Det må foretas lokal utbedring.

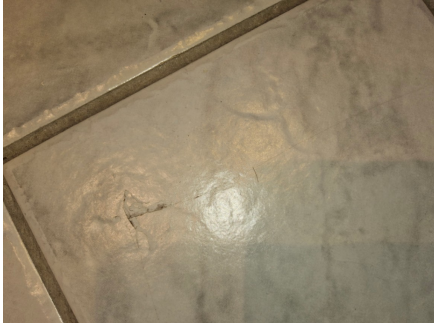
- Det er påvist at flisfuger har riss/sprekker.
- Det er påvist at høydeforskjell fra topp slukrist til gulv/synlig topp membran ved dørterskel er mindre enn 25 mm.

Noe skallskader, sprekk og knusningsskade.

- Slike riss/sprekker kan indikere bakenforliggende fuktskader, og konstruksjonen bør observeres jevnlig for å vurdere utvikling.

Membranen tar ikke skade av sprekker i fliser.

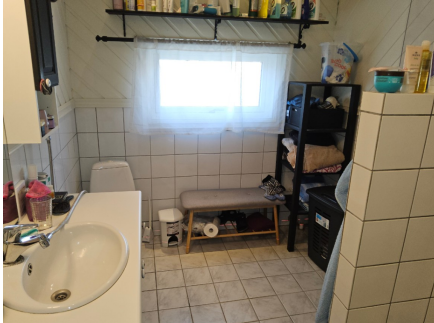
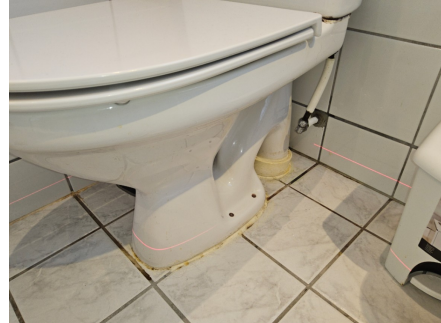
TG 2 Sanitærutstyr og innredning

Toalettet er plassert litt nært vegg. Kodens på dette og på kobber rør. Vannrør er plassert ut i yttervegg. Skallskade på emalje på servant.

Ved at vannrør settes ut i yttervegg kan frostskafer oppstå.

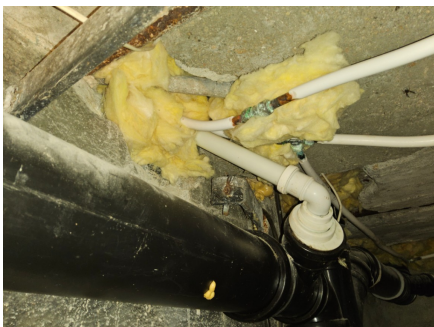
TG 1 Tilliggende konstruksjoner våtrom

Hulltaking er foretatt uten å påvise unormale forhold. Hulltaking er foretatt ved/i Kjeller.

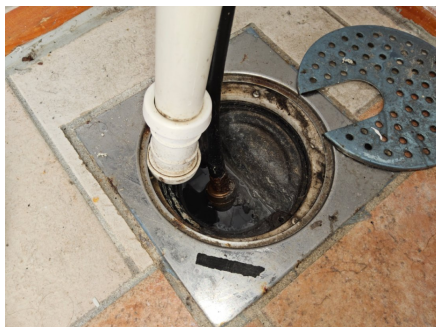
- Det er påvist at høydeforskjell fra topp slukrist til gulv/synlig topp membran ved dørterskel er mindre enn 25 mm.
- Det er påvist avvik i fallforhold til sluk i forhold til krav i forskrift på byggetidspunktet.

Lekkasjevann kan renne ut til tilstøtende rom.

- Overvåk tilstanden jevnlig. For å få tilstandsgrad 0 eller 1 må tettesjiktet skiftes ut, men tidspunktet for når dette er nødvendig er vanskelig å si noe om.

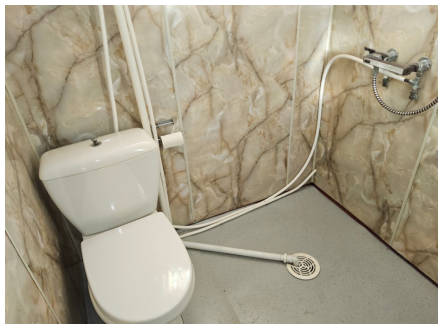
TG 2 Tilliggende konstruksjoner våtrom

Hulltaking er ikke foretatt da det allerede er påvist andre avvik i våtsonen.

- Hulltaking er ikke foretatt da det allerede er påvist andre avvik i våtsonen.

- Gjennomføre ytterligere undersøkelser og foreta utbedring av skade.
