# Tilstandsrapport

Fritidsbolig

Venelivegen 37, 2930 BAGN

Befaringsdato: 04.07.2025

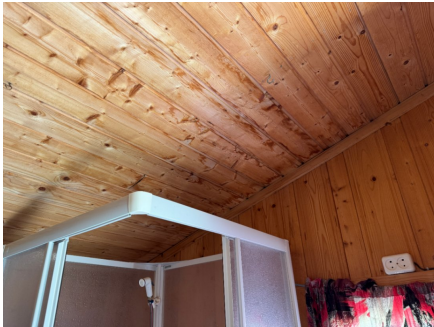
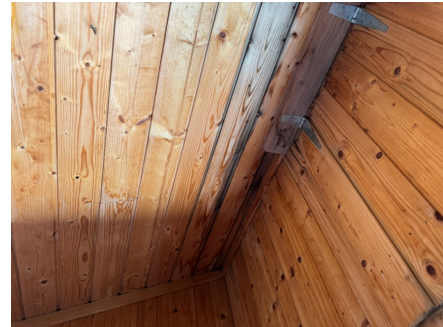
Lokale fuktmerker i himling kan indikere noe lekkasje/kondensering fra takkonstruksjon.

Fuktmerker i innvendig himling

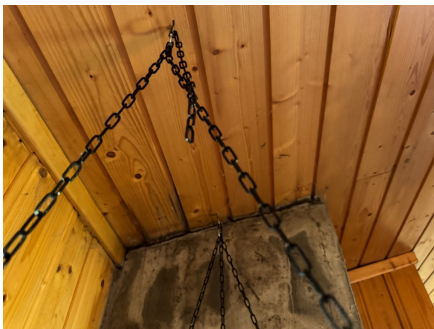
Fuktmerker i himling rundt pipe

Fuktmerker rundt pipe indikerer noe påbegynnende lekkasje/kondensering fra beslag.

TG 2 satt på bakgrunn av lokale fuktmerker innvendig på overflater i hyttens himlinger.

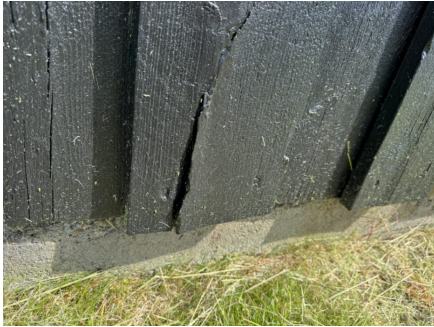
Enkelte sprekker i treverk/panel observert.

Sprekker i trepanel

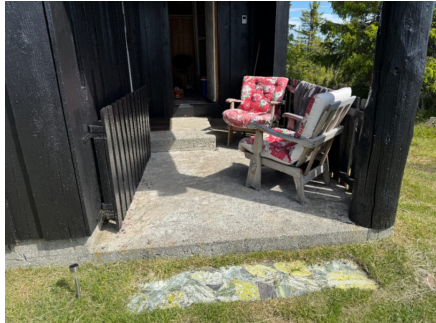
Overbygget inngang med støpt plate på mark og rekkverk av tre. Overflater fremsto i generelt god stand etter alder ved befaring og er derfor gitt TG 1.

Overbygget inngang

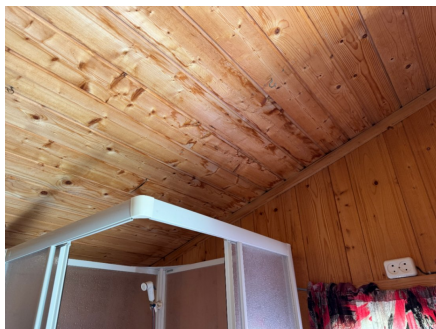
Noe sprekker mellom gulvbord grunnet telebevegelse i grunn.  
Fuktmerker lokalt i innvendige himlinger observert. Fuktmerker i dusjrom skyldes iht opplyst manglende ventilasjon i rommet.  
Overflater er løpende vedlikeholdt, men er eldre med noe bruksslitasje enkelte steder.

Fuktmerker i innvendig himling på dusjrom

Løpende vedlikehold av innvendige overflater må påregnes selv om det ikke er behov for umiddelbare tiltak slik hytten fremsto ved befaring.  
TG satt ut fra alder og nevnte punkter.

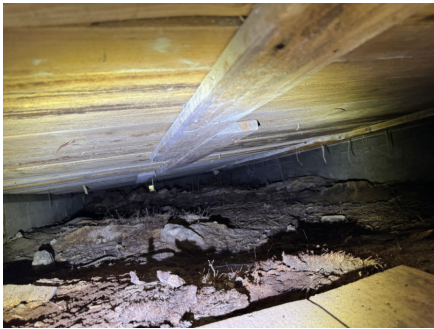
Undersiden av gulv er vurdert fra lukeområdet til krypkjeller. Ingen indikasjoner på råteskader ut fra det som var synlig fra lukeområdet, men det er observert noe fuktmerker i treverk som indikerer periodevis høy fuktighet i krypkjeller.

Fuktmerker i treverk mot krypkjeller

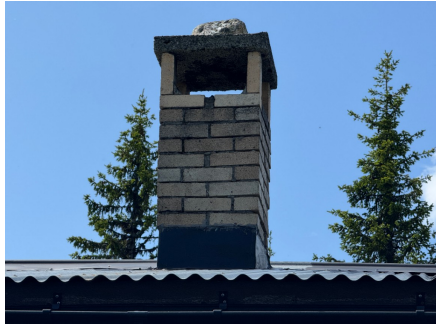
Noe forvitring av fuger på pipe over tak observert. Dette kan medføre frostsprengning og det anbefales rehab av pipe som nært forestående.

Noe forvitring av fuger på pipe over tak

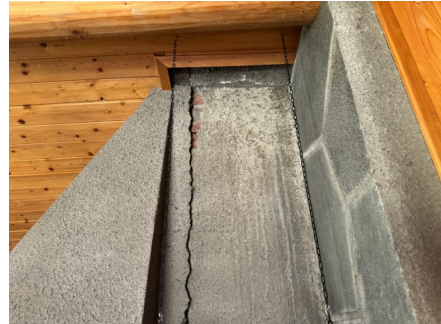
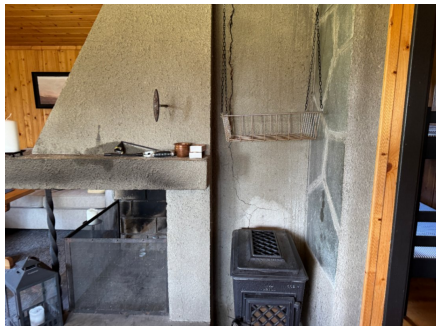
- Det er påvist sprekker og/eller riss i pipe.
- Mer enn halvparten av forventet brukstid er passert på pipe.

Sprekker i overflater

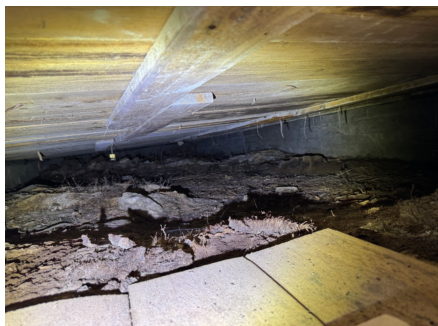
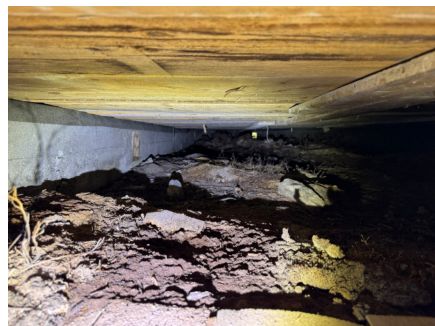
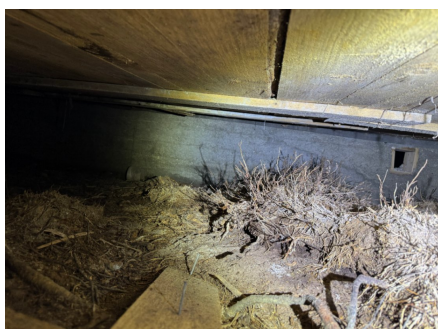
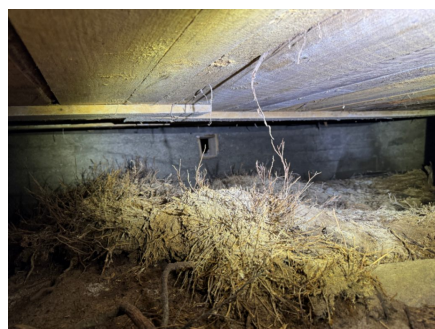
Lokale fuktmerker på undersiden av gulvkonstruksjon mot krypkjeller observert, dette indikerer periodevis høy fuktighet i krypkjeller.

Fuktskader i kryperom skyldes lange perioder med relativ luftfuktighet (RF) over ca. 80 % og temperaturer over 5–6 °C. Den høye luftfuktigheten kan være et resultat av manglende fuktsperre mot grunnen og utilstrekkelig ventilasjon. Kryperom som er ventilert med uteluft, får også høy luftfuktighet fordi temperaturen i kryperommet i deler av sommerhalvåret er lavere enn utetemperatur. De varmetrege massene i bakken i kryperommet holder på kulda, og gjør at temperaturen der stiger saktere enn i utemiljøet. Fuktig, varm luft som trekkes inn i kryperommet på forsommeren, kjøles ned, og da stiger den relative luftfuktigheten. I tillegg vil den kalde grunnen i kryperommet kjøle ned golvkonstruksjonen ved strålingsutveksling.

Krypkjeller under hytte med opprinnelig terreng på grunn

Isolering av bakken vil dempe det temperaturmessige etterslepet, og gi lavere relativ fuktighet (RF) i de kritiske periodene sommerstid. Isolering av bakken erstatter ikke varmeisolasjon i bjelkelaget.

På oversiden av isolasjonsmaterialene anbefales det å legge fuktsperre. Periodevis høy fuktighet i krypkjeller må påregnes på generelt grunnlag. TG satt ut fra nevnte punkter.

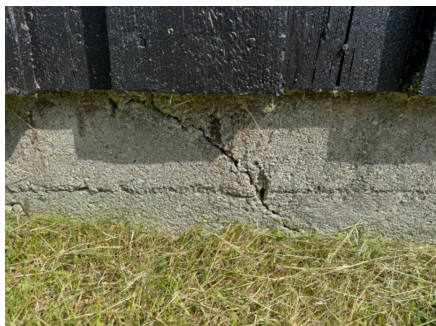
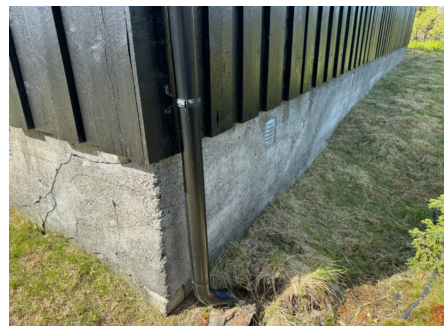
- Det er registrert skråriss som er symptom på setninger.

Sprekker i grunnmur skyldes setninger/telebevegelse i grunn.

Setningssprekk i grunnmur

Tiltak med stabiisering av grunn anbefales utført sammen med etablering av drenering.
