# Tilstandsrapport

Fritidsbolig

Æsøya 1, 8820 DØNNA

Befaringsdato: 06.05.2025

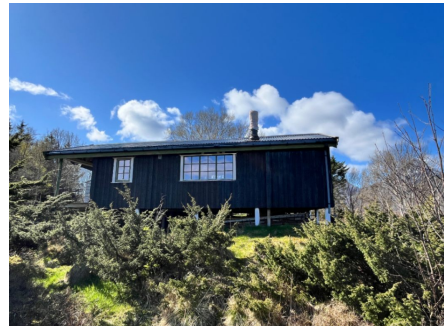
Pipe tildekket med plast

For å lukke avvikene må det etableres bortledning av vann fra taknedløpene og det må monteres stige på tak for adkomst til pipe.

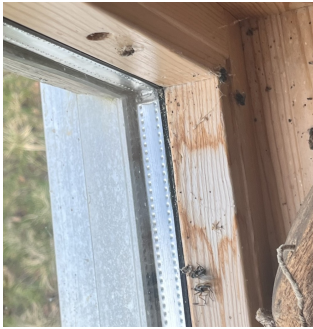
Det er sprekker i karm på ett vindu i tilbygget og enkelte vinduer har merker etter kondensvann. Innvendig kondensering på glass er vanlig og kommer av for lite utlufting. Dette sliter og kan lage råteskader på vinduskarmner og glassrammer.

Merker etter kondensvann

For å lukke avvikene må omrammingen kuttet slik at det blir luftespalte mot vannbrett og etableres dryppkant/avstand mellom vannbrett og underkant vinduskarm. Karm med sprekker bør utbedres/ overflatebehandles for å forlenge levetiden noe.

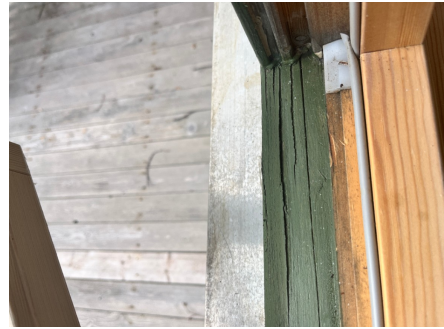
Sprekker i karm

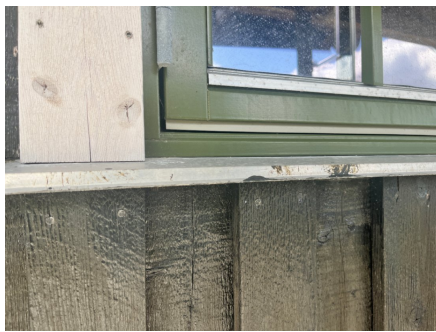
Omramming er montert uten luftespalte ned mot vannbrett, medfører økt risiko for råteskade på omrammingen og økt behov for vedlikehold.

Omramming

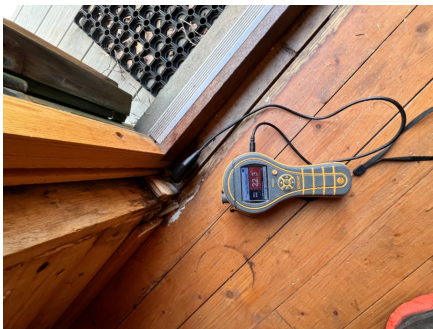
Det er fuktig på gulv/vegg under døren til den eldste delen på grunn av at vann driver inn.  
Dørene tetter ikke skikkelig mot pakninger, medfører trekk.  
Døren til den eldste delen er slitt på utside og glass er punktert.

Fukt i bunn på dør til den eldste delen.

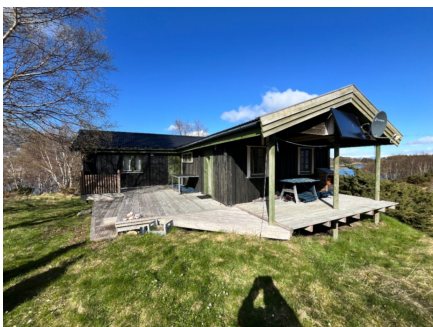
- Det er ikke montert rekkverk.
- Det er påvist andre avvik:

Mangler rekkverk

- Rekkverk må monteres for å lukke avviket.
- Andre tiltak:

Rekkverk må monteres der fallhøyde er over 50cm.

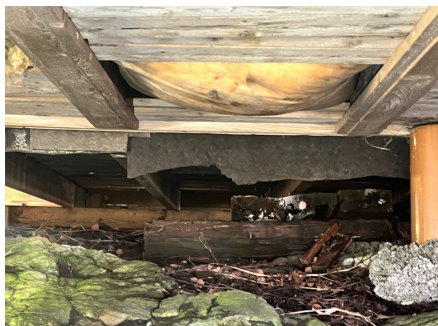
Det er benyttet en tynn plastfolie under isolasjonen i istedenfor vindsperre, dette er feil oppbygging av konstruksjonen i henhold til byggdatablad 522.355  
Det ligger lagret en del trematerialer i arealet, noe av dette har råteskader.

Råteskader på materialer som ligger under boligen

Stubbeloftet må utbedres og plast må fjernes for å lukke avviket.  
Arealet bør ryddes for råteskadede materialer.

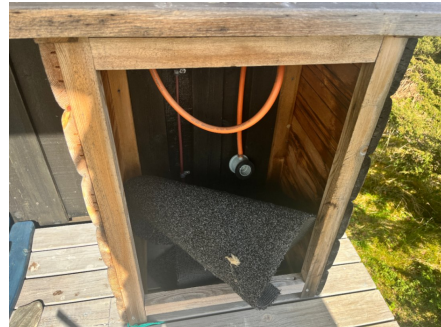
Utvendig skap for gassflasker

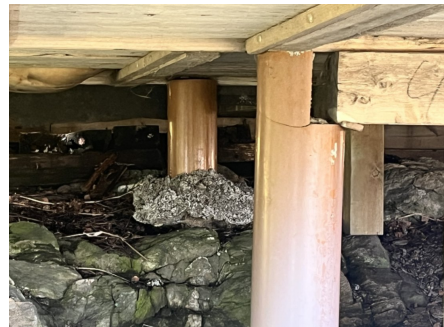
Enkelte søyler av trevirke er montert direkte ned på fjell/steiner, dette medfører at de kan trekke vann og vil på sikt få råteskader. Deler av søylene er montert etter oppføringen og fremstår som midlertidige løsninger. Betong som er lagt rundt søyler er lagt på løsmasser som over tid er vasket vekk, dette har medført at det er åpninger under betongen. Det er ikke mulig å se/vurdere hvordan betongsøyler er festet til fjellet.

Søyle montert direkte på grunn.

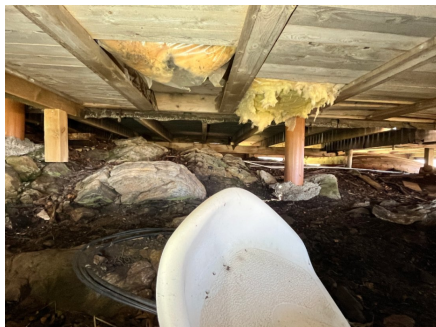
Betong lagt på løsmasser som er vasket vekk.

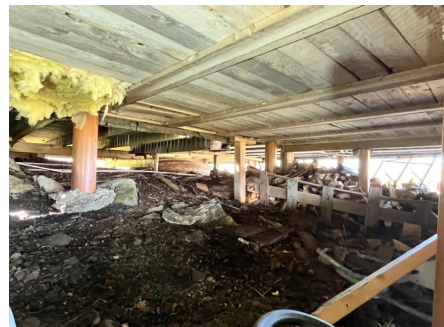
Søyle montert direkte på grunn.

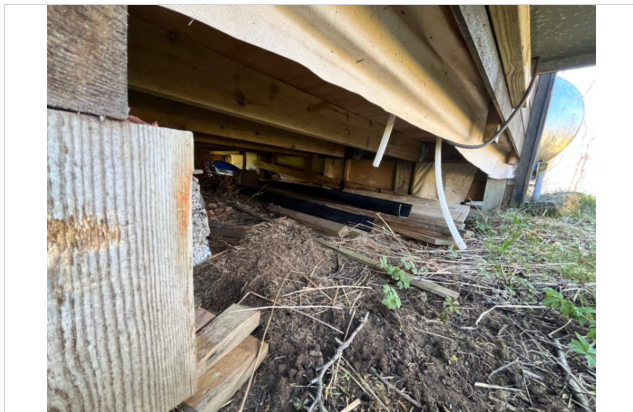
Uferdig , ikke klemlakte på vindsperre

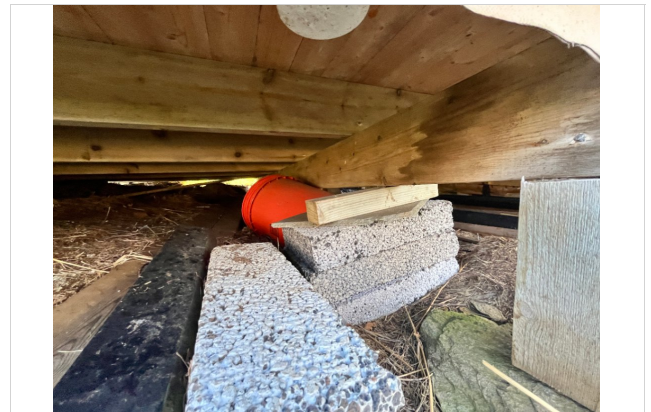
Skjevt fundament

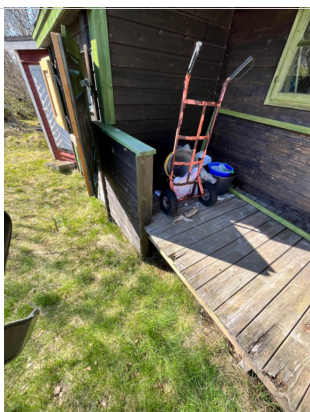
Råte på altan gulv

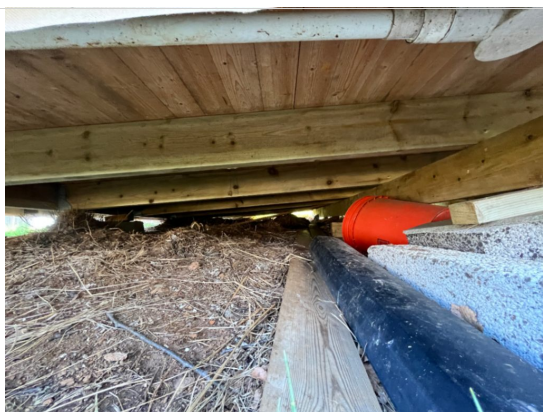
Uisolert gulv.

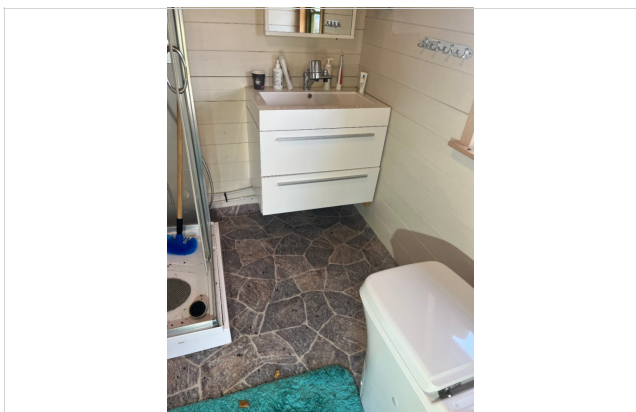
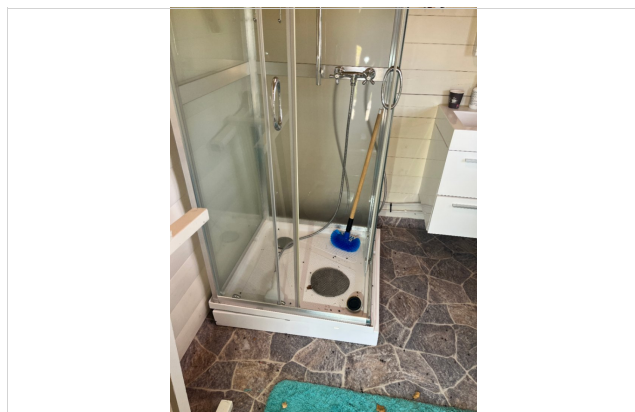
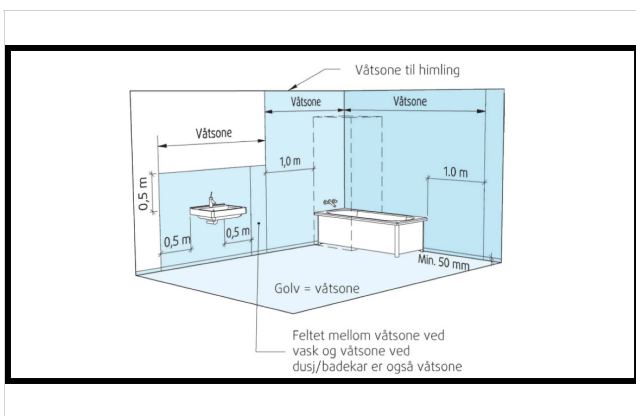
Badet er ikke bygget som et ordinært våtrom, det er panel på vegger også i det som defineres som våtsone.  
Belegg oppbretten er limt/fuget til utside på veggpanelet.  
Rommet fungerer så lenge det benyttes dusjkabinett.

Omfang våtsone
