# Tilstandsrapport

Enebolig

Reisadalen 2020, 9154 STORSLETT

Befaringsdato: 31.07.2025

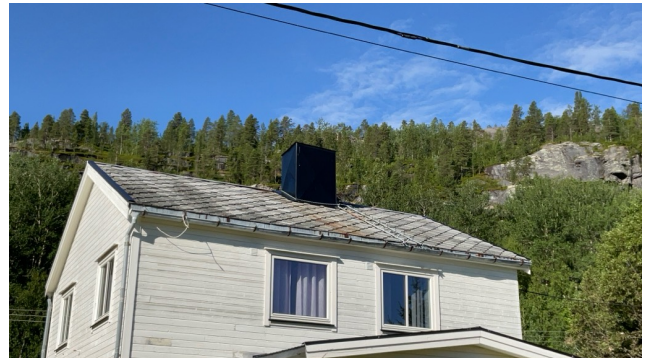
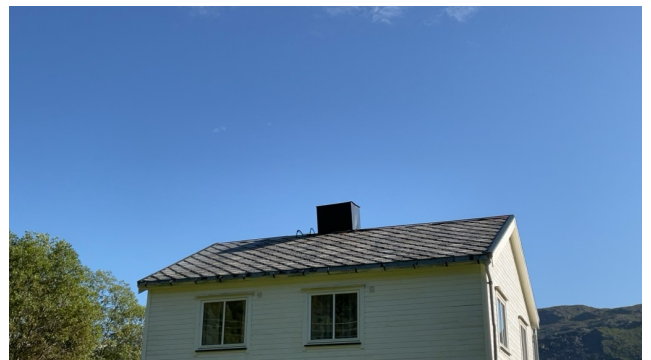
- Mer enn halvparten av forventet brukstid er passert på taktekingen.
- Mer enn halvparten av forventet brukstid er passert på undertak.
- Det er avvik:

- Når takteking og undertak begynner å bli gamle, øker risikoen for lekkasjer, noe som kan føre til omfattende og kostbare reparasjoner av underliggende konstruksjoner dersom en ikke foretar tiltak på konstruksjonene før dette oppstår.
- Overvåk tilstanden jevnlig. For å få tilstandsgrad 0 eller 1 må tekkingen skiftes ut, men tidspunktet for når dette er nødvendig er vanskelig å si noe om.
- Tiltak:

Kostnadsestimat gjelder kun montering av takstige og besiktigelse av fagperson.

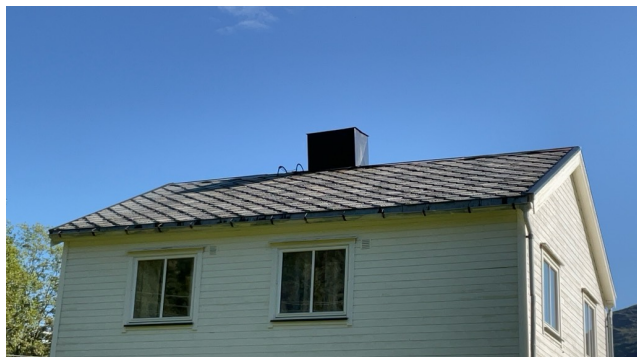
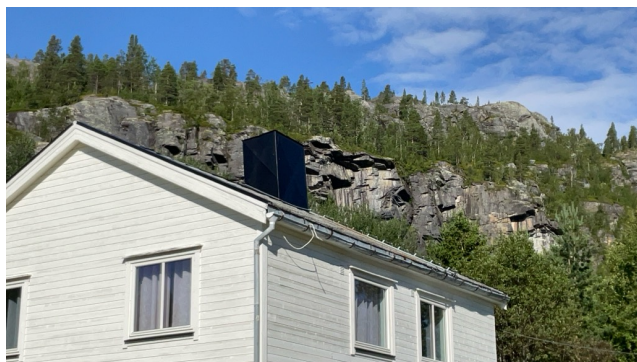
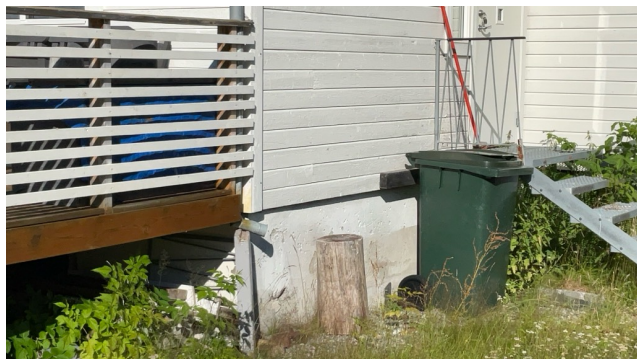
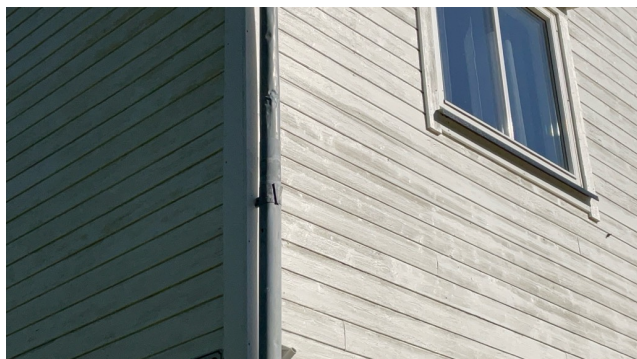
### ! TG 2 Nedløp og beslag

- Det er påvist avvik i beslagløsninger.
- Det mangler snøfangere på hele eller deler av taket, men det var ikke krav om dette på byggemeldingstidspunktet.
- Det mangler tilfredsstillende adkomst til pipe for feier.
- Mer enn halvparten av forventet brukstid er passert på renner/nedløp/beslag.
- Det er avvik:

Takrenner er eldre , rennekroker har mye rust, ett nedløp er er glidd ut i en skjøt.

- Påviste skader må utbedres.
- Tiltak:
- Stigetrinn og plattform for feier må monteres.
- Avvik i beslagløsninger må utbedres.

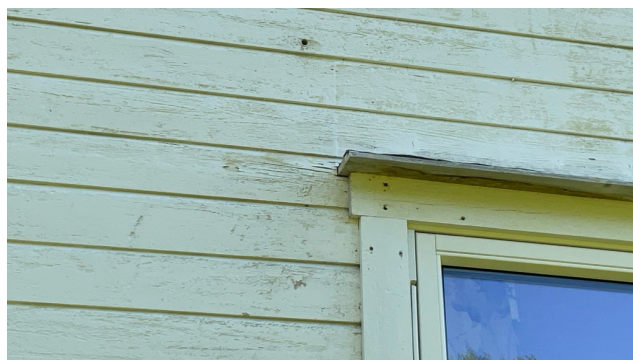
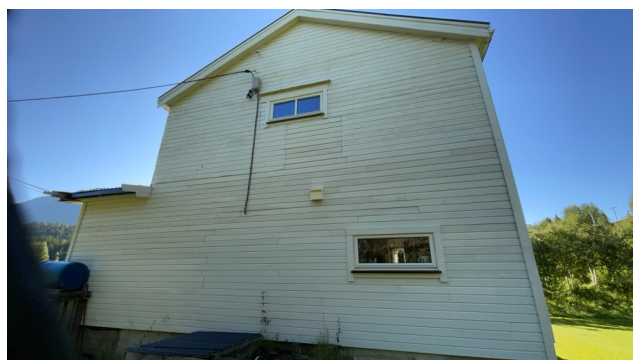
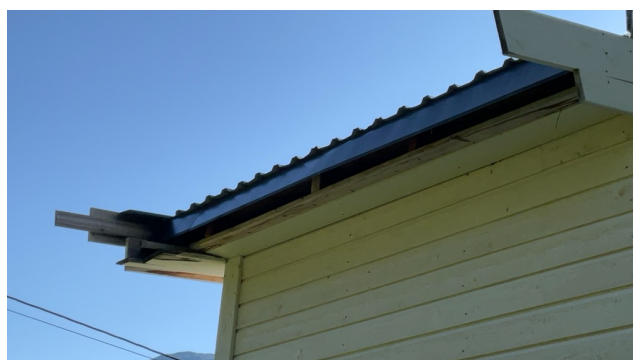
## ! TG 2 Veggkonstruksjon

Veggene har trekonstruksjon av ukjent utførelse. Fasade/kledning har liggende bordkledning. Noe kledning i vegg mot nord er skiftet.

- Lokal utbedring/utskiftning bør utføres.
- Uten tilstrekkelig lufting bak bordkledningen kan fuktighet som trenger inn bak bordene eller gjennom veggene innenfra ikke tørke opp. Dette skaper ideelle forhold for råtesopp og muggvekst.

Kledning som er oppsprukket må skiftes, åpne konstruksjoner må lukkes for å forhindre skadedyr/fugler og treverk som ikke er tildekt må sikres mot fukt/råte.

Kledningen på hele boligen må vurderes skiftet grunnet manglende luftet konstruksjon.

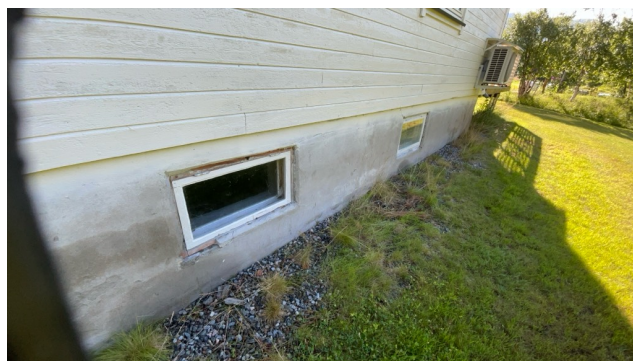
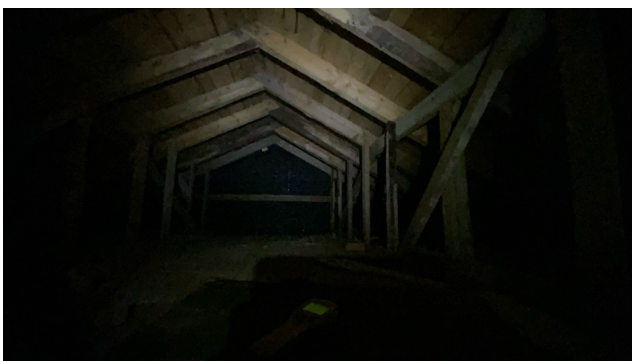
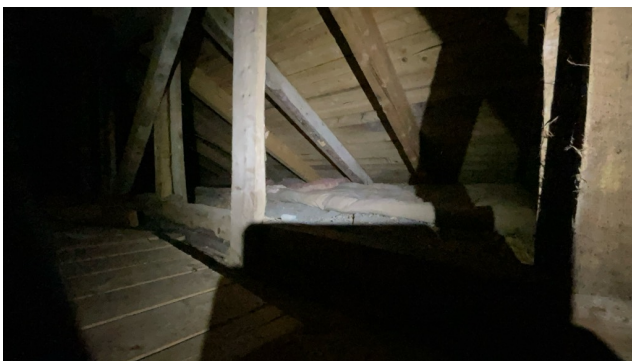
## ! TG 3 Takkonstruksjon/Loft

- Det er ingen lufting i konstruksjonen.
- Det er påvist fuktskjolder/skader i takkonstruksjonen.

Rundt pipe er det noe fuktskjolder.

Ved fuktmåling er det målt 15 % vektluftighet.

Taktekket er ikke besiktiget (se punkt taktekke), fuktmåling innvendig kan være indikasjon på utette beslag. Dette må undersøkes nærmere.

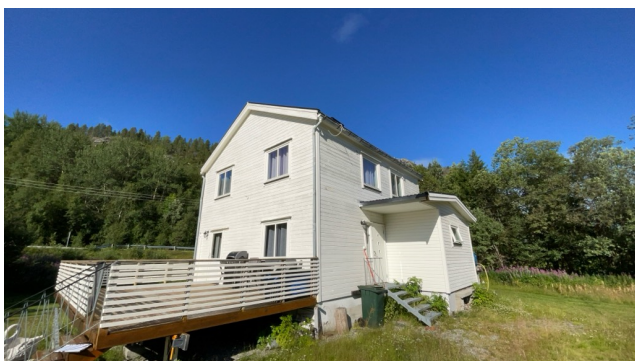
## ! TG 2 Vinduer

- Det er påvist avvik rundt innsettingsdetaljer.

Beslag inn bak vindspærre og vannbord må monteres.

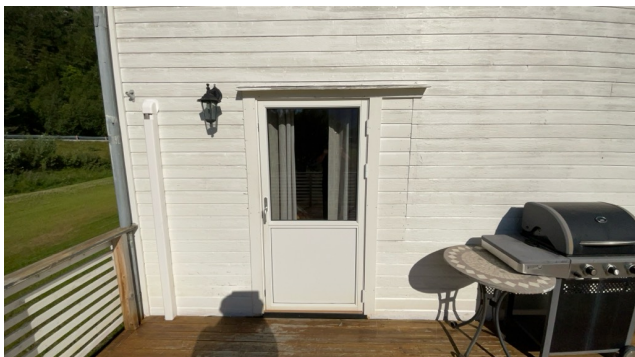
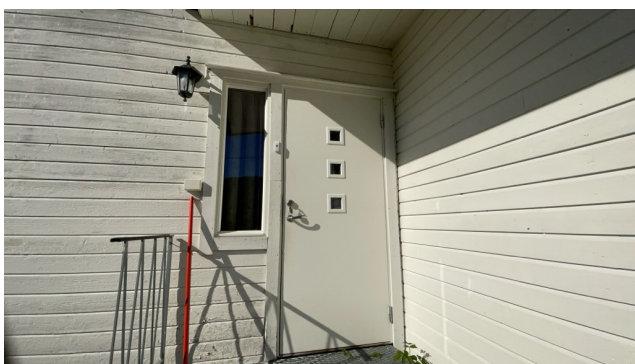
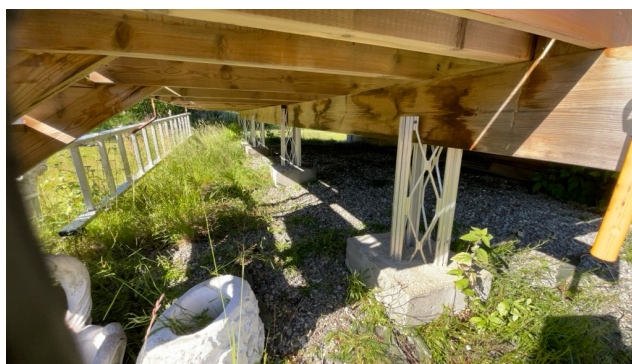
## ! TG 2 Dører

- Karmene i dører er værslitte utvendig og det er sprekker i trevirket. Ytterdør har skader i utvendig omramming utvendig.

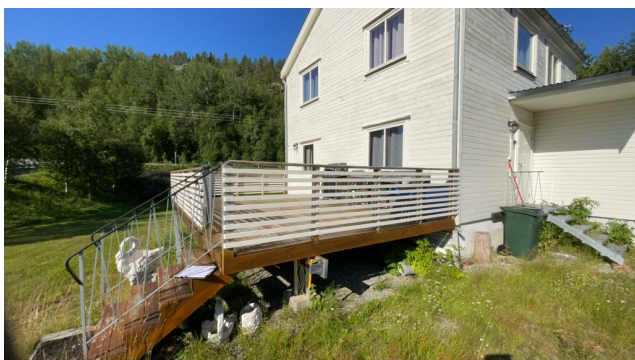
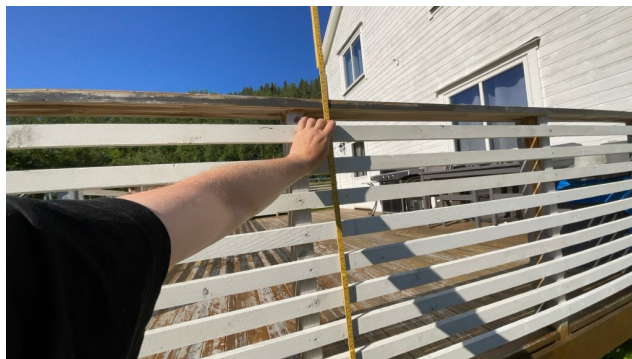
## ! TG 2 Balkonger, terrasser og rom under balkonger

- Rekkverket er for lavt i forhold til dagens krav til rekkverkshøyder.
- Det er påvist andre avvik:

Overflater bør behandles.

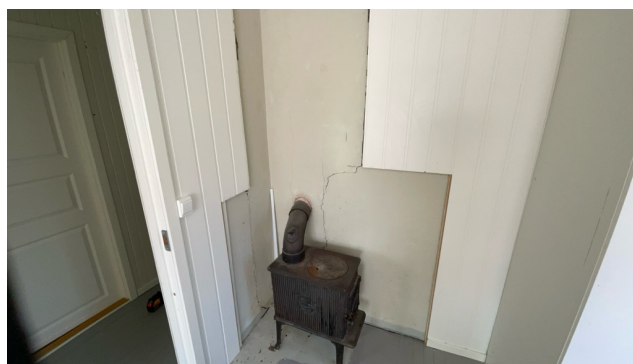
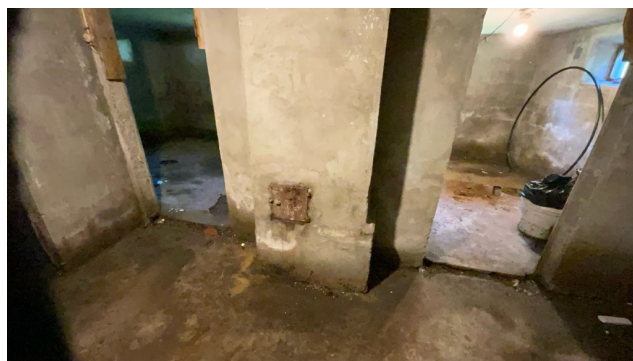
- Avstanden mellom ildstedet og brennbart materiale er for liten.
- Det er påvist sprekker og/eller riss i pipe.

Det er sprekker i pipe på loftet.

Det må monteres større plate under ovn i stue.

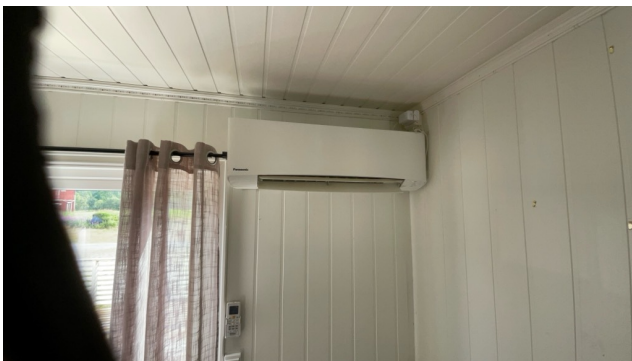
- Det er påvist mangelfull ventilasjon på ett eller flere rom i boligen. Rom har ikke ventiler.

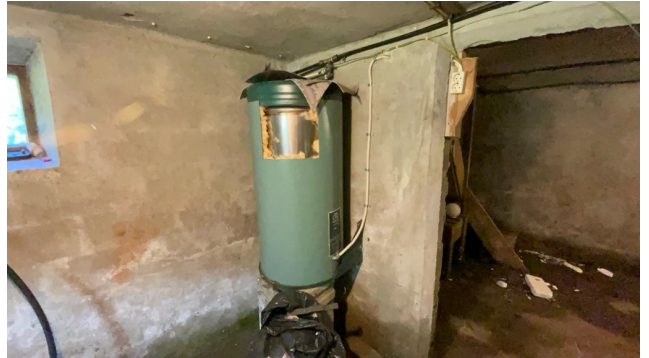
## ! TG 2 Varmtvannstank

- Det er påvist avvik ifm understøttelsen av tanken.
- Det er ikke påvist tilfredsstillende avrenning eller annen kompensering løsning fra varmtvannstank.
- Det er påvist at varmtvannstank er over 20 år

- Det må gjøres tiltak på understøttelsen av tanken.
- Det er ikke behov for utbedringstiltak siden tanken fungerer i dag, men ut ifra alder kan skader plutselig oppstå på eldre tanker.

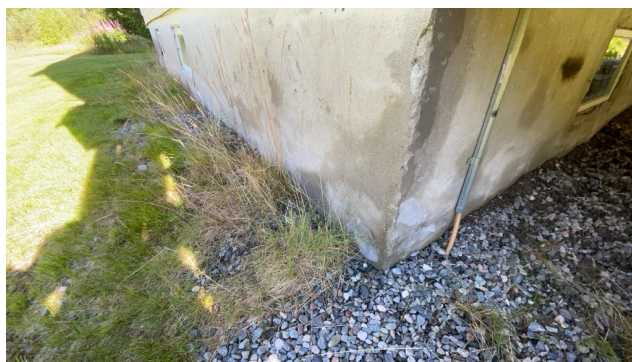
### ! TG 2 Fuktsikring og drenering

- Det mangler, eller på grunn av alder er det sannsynlig at det mangler, utvendig fuktsikring av grunnmuren ved kjeller/underetasje.
- Mer enn halvparten av forventet levetid på drenering er overskredet.

Boligen mangler fuktsikring og drenering.

Fuktighet på kjellergulv og vegger tilsier at boligen mangler fuktsikring og drenering.

- Tiltak for redreting rundt boligen kan ikke utelukkes.
- Fuktsikring av muren må etableres inkl. klemlist.

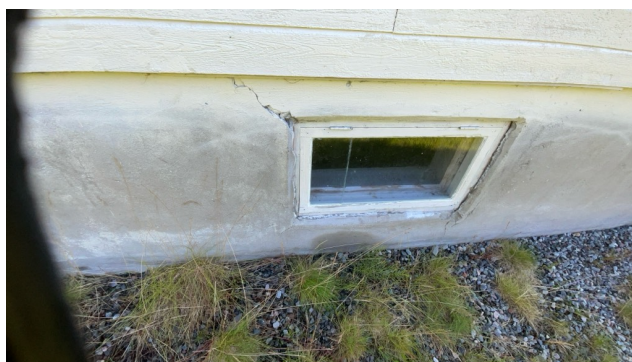
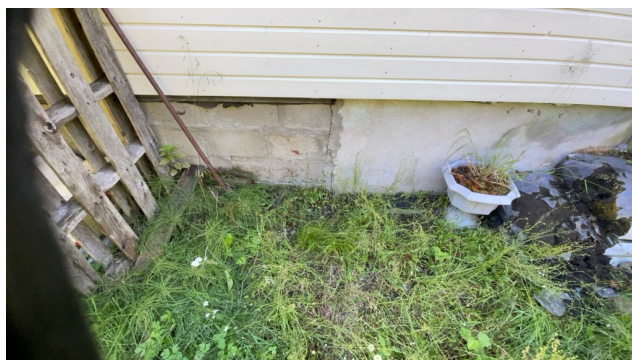
### ! TG 2 Grunnmur og fundamenter

- Grunnmuren har sprekke-dannelser.

Grunnmuren har svake sprekke-dannelser.

Sprekke-dannelser anses ikke som farlige, men bør følges med.

Sprekke-dannelser kan fuges.
