HYUNDAI IONIQ 5 4X4

TESTDATO: 03.07.2025

CHASSISNR: KMHCR81CPNU064813

NBF Tilstandsrapport er utarbeidet av Norges Bilbransjeforbund og Forbrukerrådet.

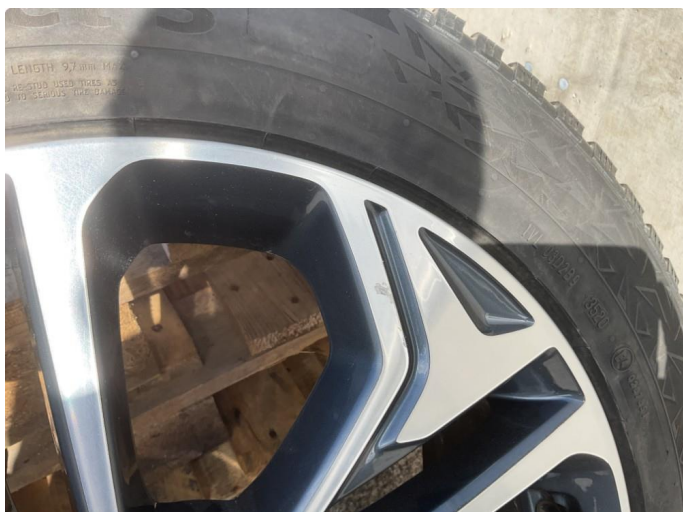
| Punkt | Beskrivelse | Plassering |
|---|---|---|
| 1.1 Dekk/Felger | Noe små oksideringsflekker på felger. | |

1.1 Noe små oksideringsflekker på felger.

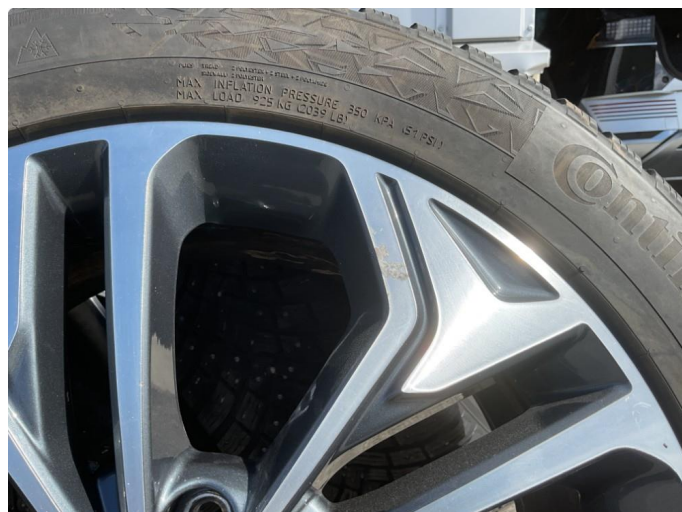
1.1 Noe små oksideringsflekker på felger.

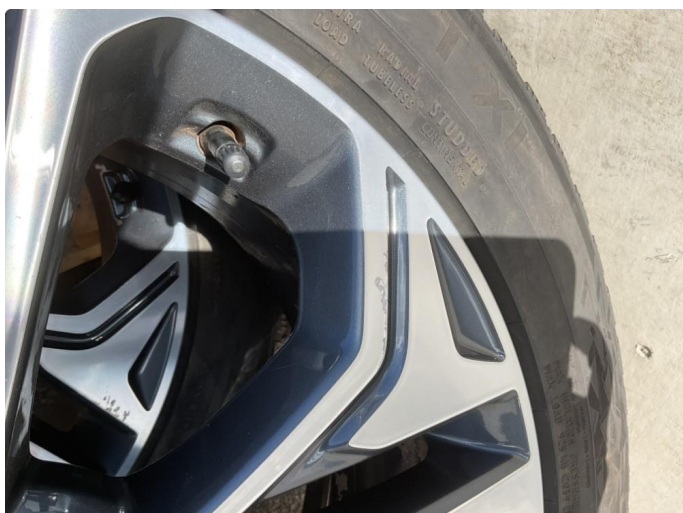
1.1 Noe små oksideringsflekker på felger.

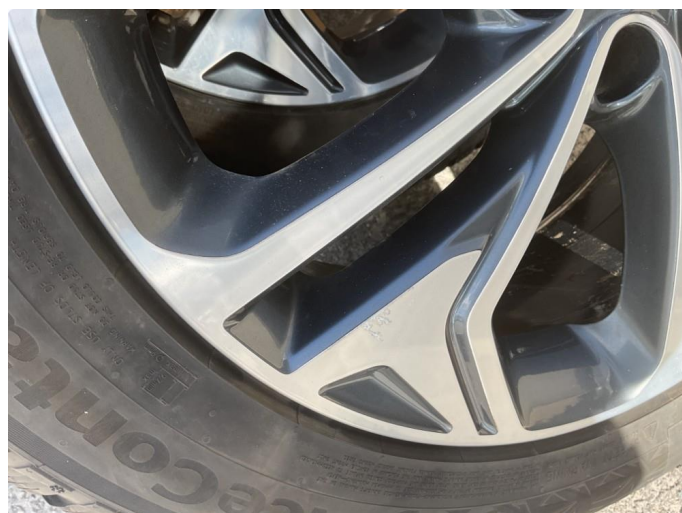
1.1 Noe små oksideringsflekker på felger.

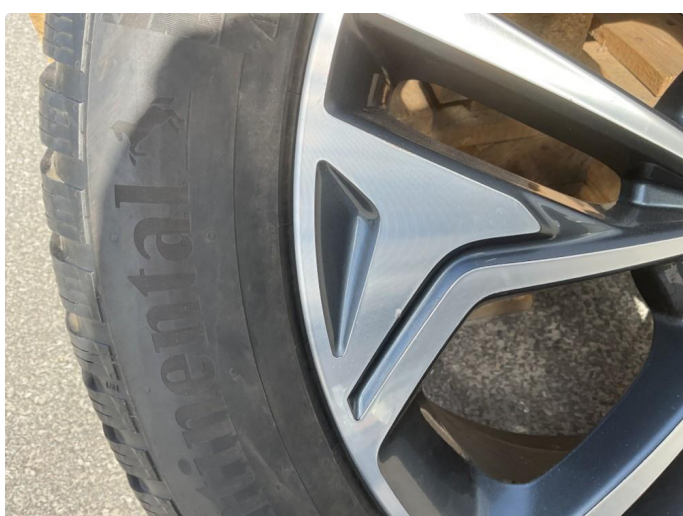
1.1 Noe små oksideringsflekker på felger.

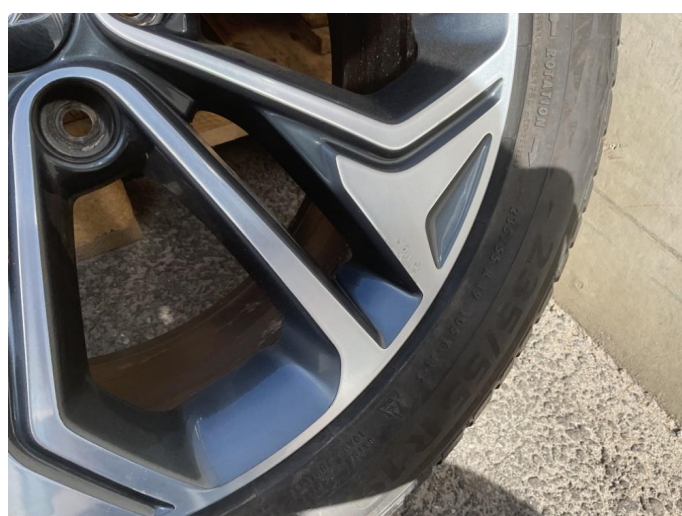
1.1 Noe små oksideringsflekker på felger.

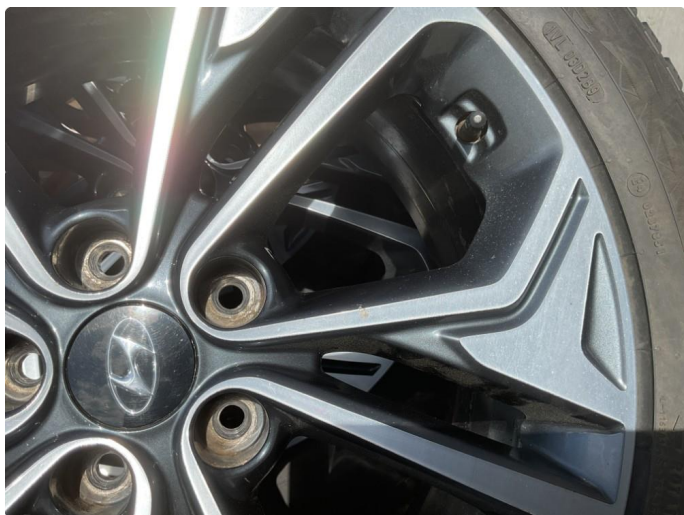
1.1 Noe små oksideringsflekker på felger.

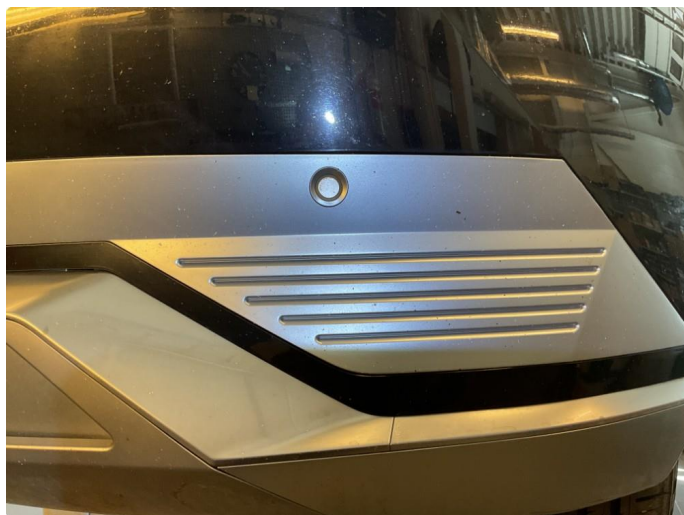
| Punkt | Beskrivelse | Plassering |
|---|---|---|
| 1.2 Støtfanger | Noe steinsprut i front. Fremstår som normal slitasje | foran |

1.2 Noe steinsprut i front. Fremstår som normal slitasje

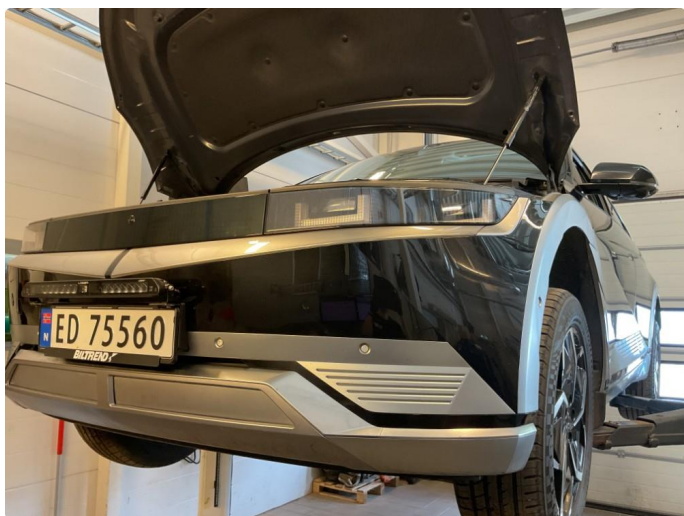
1.2 Noe steinsprut i front. Fremstår som normal slitasje

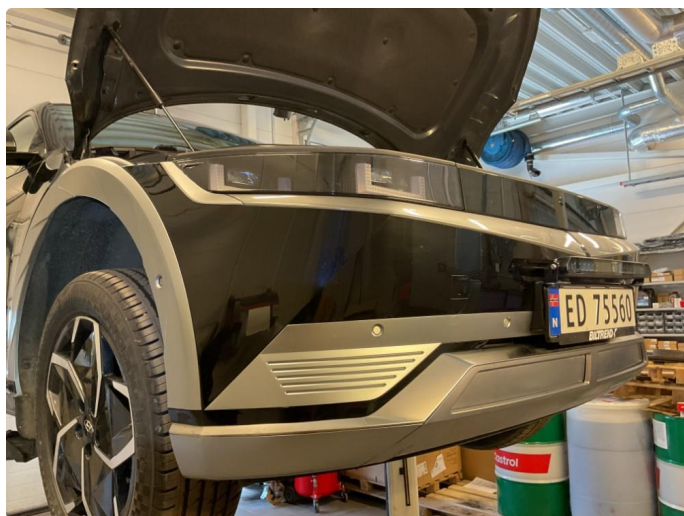
1.2 Noe steinsprut i front. Fremstår som normal slitasje

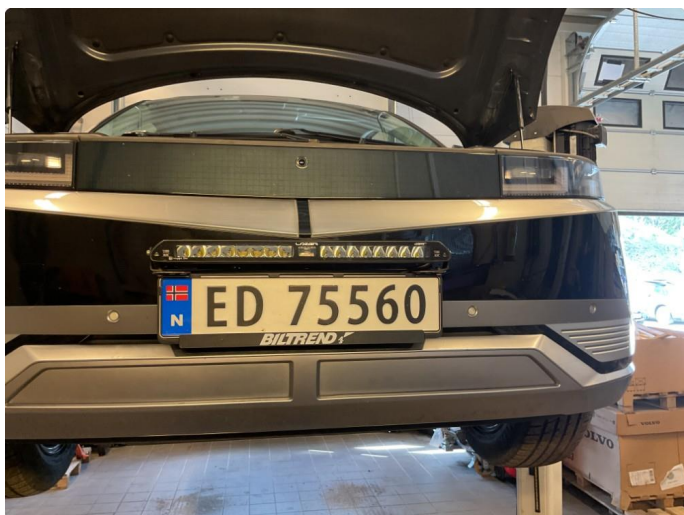
1.2 Noe steinsprut i front. Fremstår som normal slitasje

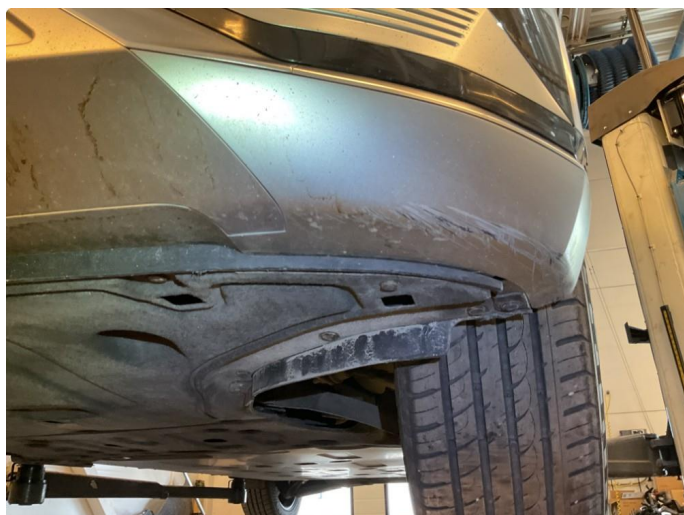
| Punkt | Beskrivelse | Plassering |
|---|---|---|
| 1.3 Støtfanger | Noe skrubbskade underkant foran. | foran |

1.3 Noe skrubbskade underkant foran.

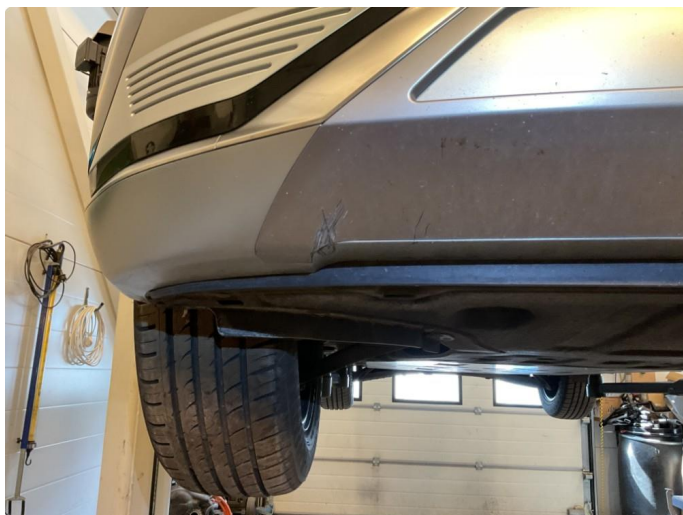
1.3 Noe skrubbskade underkant foran.

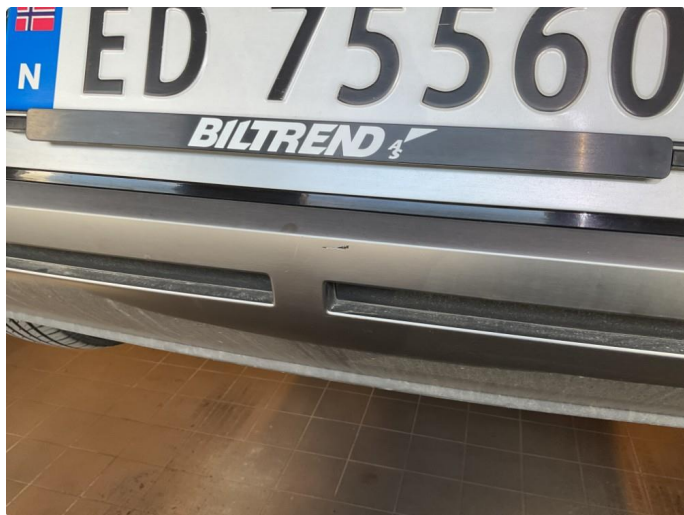
| Punkt | Beskrivelse | Plassering |
|---|---|---|
| 1.4 Støtfanger | Lite merke støtfanger bak | bak |

1.4 Lite merke støtfanger bak

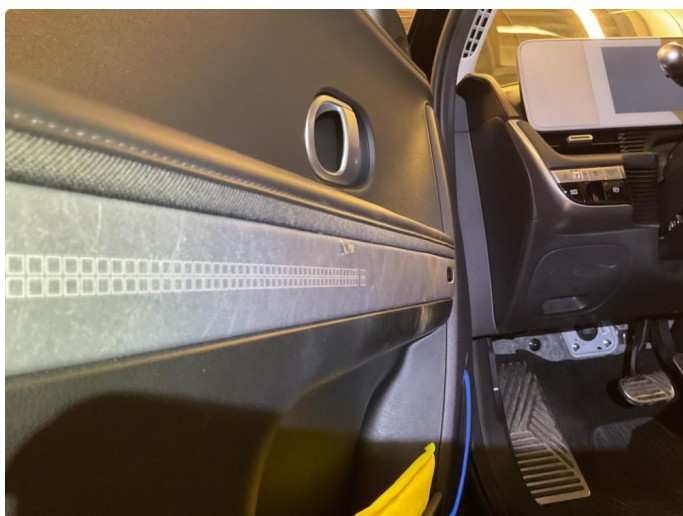
| Punkt | Beskrivelse | Plassering |
|---|---|---|
| 2.1 Dørtrekk | Noe merker på innvendig dørtrekk venstre foran. | venstre foran |

2.1 Noe merker på innvendig dørtrekk venstre foran.

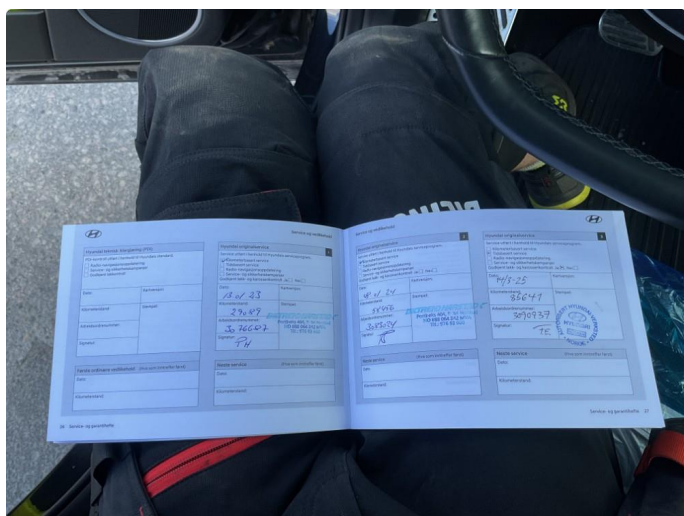
3.1 Dokumentert servicehistorikk i servicebok
