# Tilstandsrapport - NS 3600

## Kjerrvika 1875-240/4

8590 Kjøpsvik

**Rapport kode:** 105325

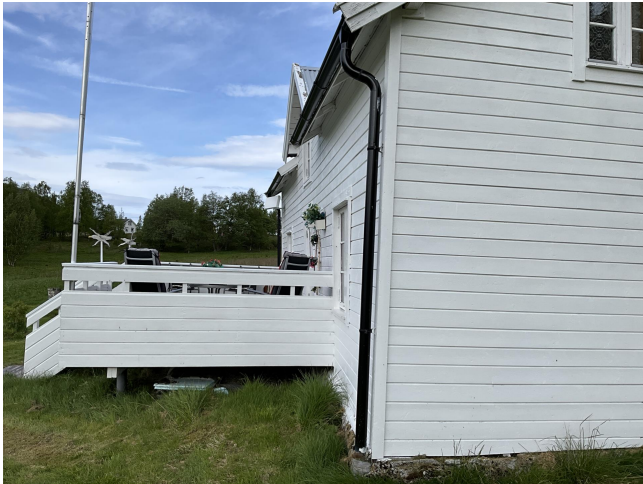
Veggene er oppført i tømmer.  
Veggene viser en del skjevhet.

TG2 pga mer en halvparten av forventet levetid fra veggkonstruksjonen er nådd eller passert.

Sør-vest veggen viser stor skjevhet.

Ingen tiltak nødvendig. Dette er vanlig for bygninger av denne typen og alder.

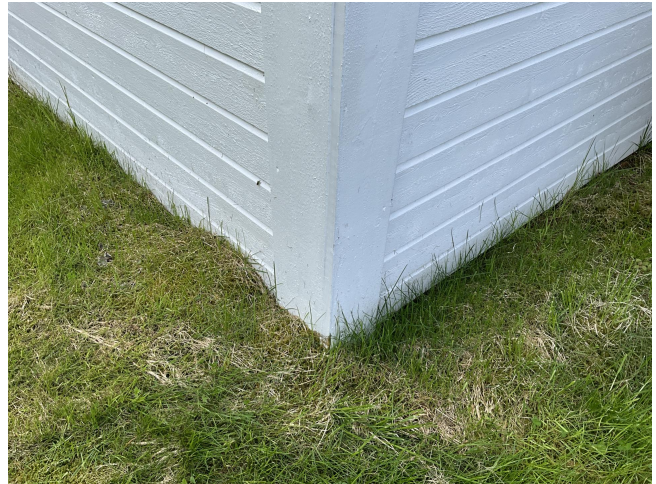
Det er påvist enkelte deformasjoner i ytterveggenes konstruksjon.

Det er ikke påvist tilstrekkelig lufting bak kledningen.

Kledning ha delvis for lite avstand til bunn.

Lufting bak kledning må etableres for å lukke avvik.

Musebånd må etableres for å lukke avvik.

Avstand må etableres for å lukke avvik.

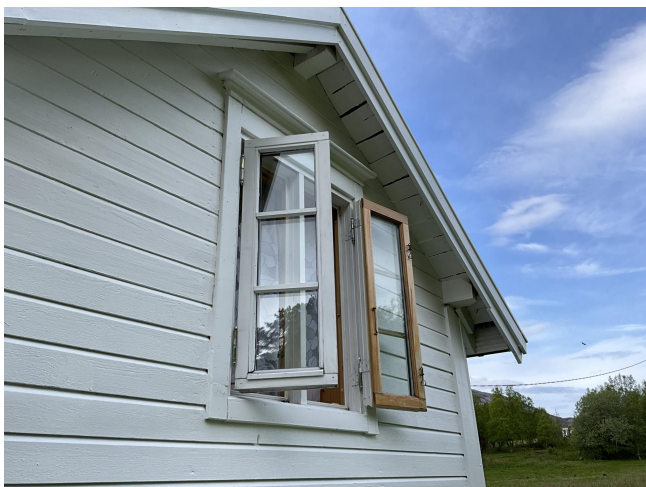
Vindu loft.

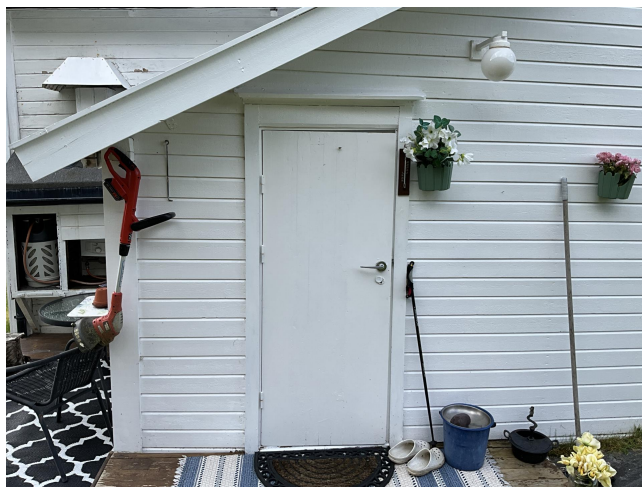
Ytterdør.

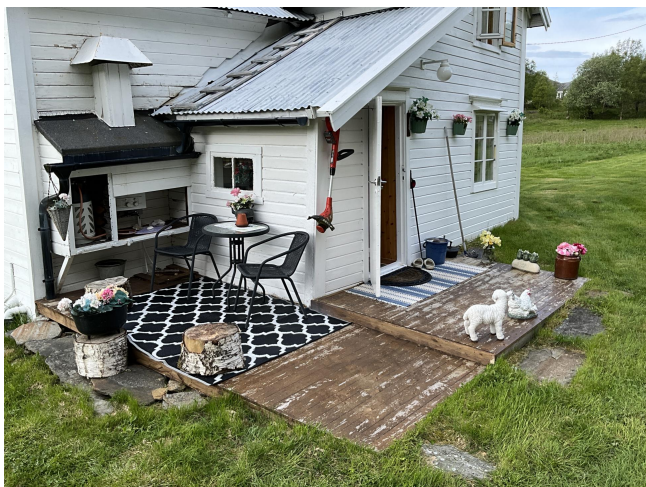
Platting på 10 m².

Gelender høyde må tilpasses for å lukke avvik.

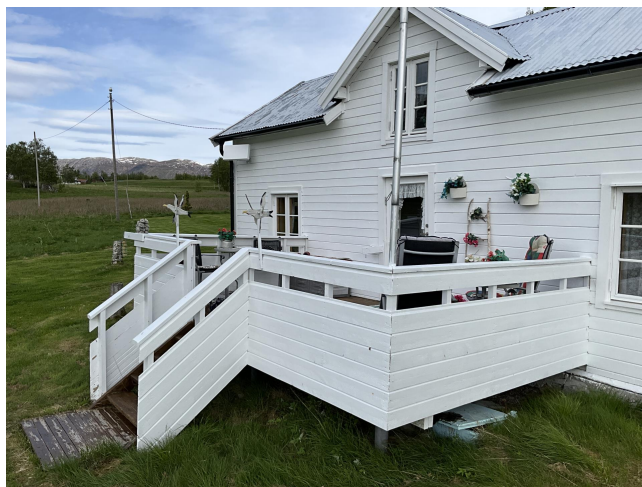
Altan på 15m².

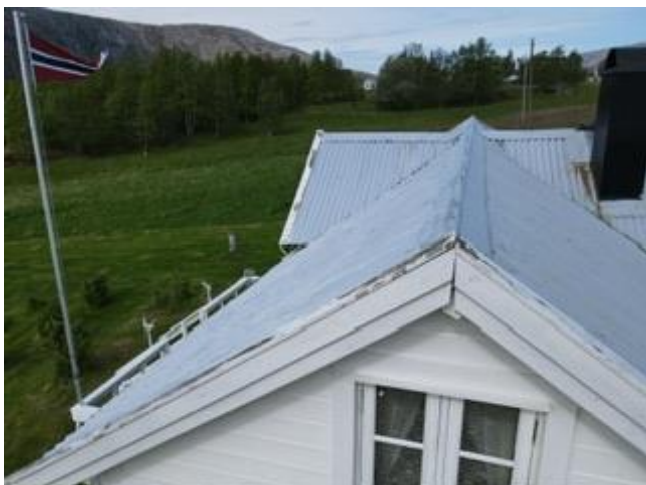
Vannbor har behov for vedlikehold eller utskifting.

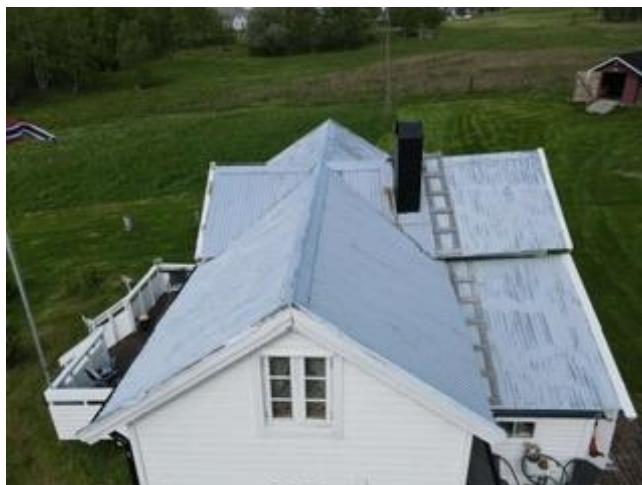
Taktekkingen består av bølgeblikkplater, en type metalltecking som er kjent for god holdbarhet og høy motstand mot vær- og klimabelastninger. Taket er visuelt innsisert både fra taknivå og ved hjelp av drone. Det ble ikke observert tegn til lekkasjer, og taket vurderes som tett på befaringstidspunktet. Det bemerkes imidlertid at tekkingen har høy alder. På grunn av normal elde og materialtretthet må det påregnes at behov for utbedringer eller full utskifting av tekkingen kan oppstå på relativt kort varsel.

Oversiktsbilde tak.

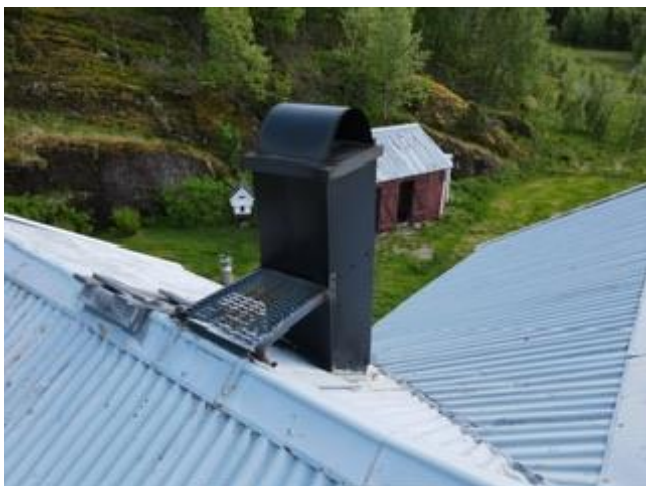
Skorsteinbeslag av metall over taktekke.

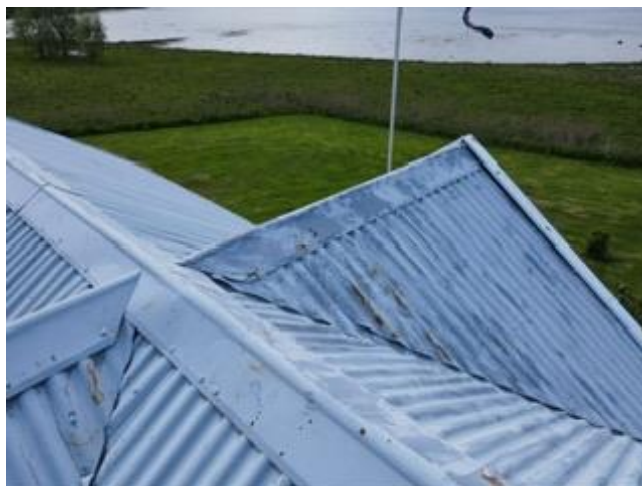
Bølgeblekk fra 60 tallet.

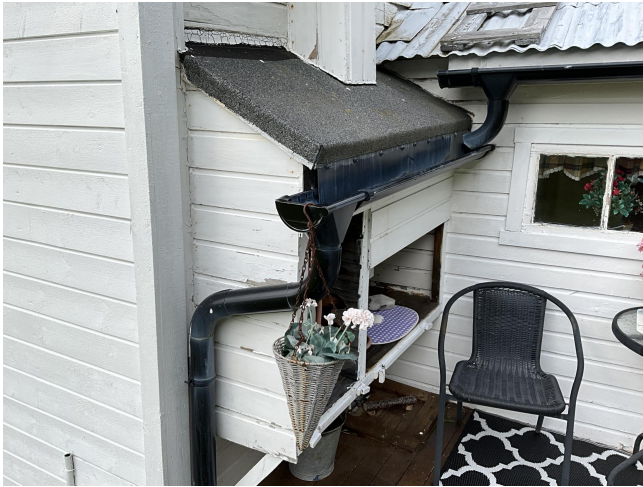
Takrenner og nedløpsrør av metall fra 2010.  
Takvann fra nedløpsrør bør føres bort fra bolig for å unngår skade på fundamentet.

Takrenner og nedløpsrør av metal.

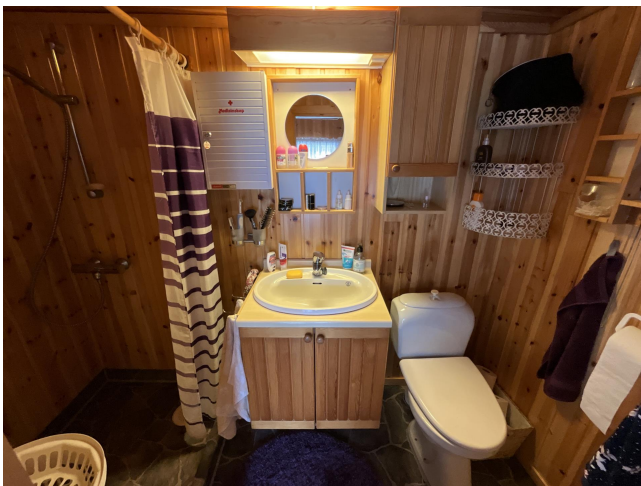
Oversiktsbilde baderom.

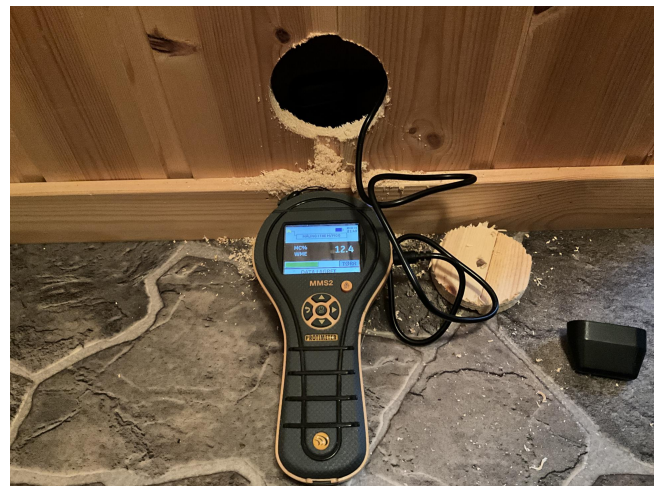
Det ble boret hull i et tilstøtende rom og fuktkontrollert med egnet fuktmåleverktøy uten at det ble registrert fuktverdier ut over det normale. Badet fremstår tørt på befaringsdagen.

Ingen tegn til fukt i tilstøtende/underliggende konstruksjoner.

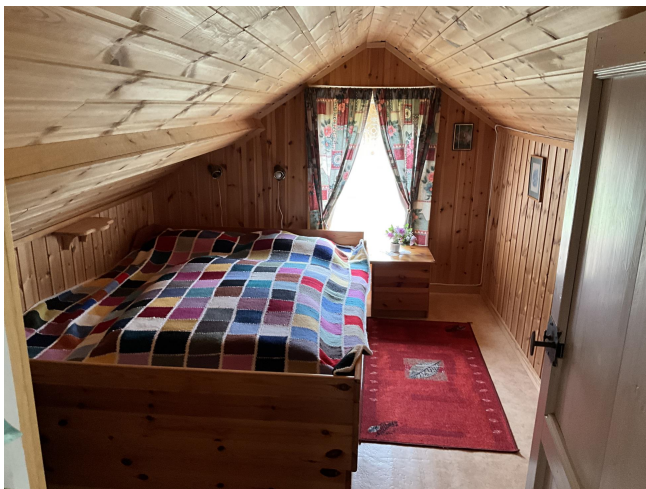
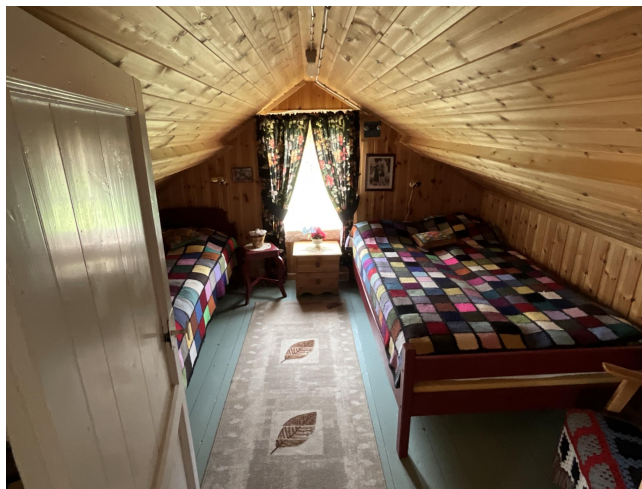
Innvendige overflater viser vanlige bruksslitasje i forhold til alderen.

Soverom loft.

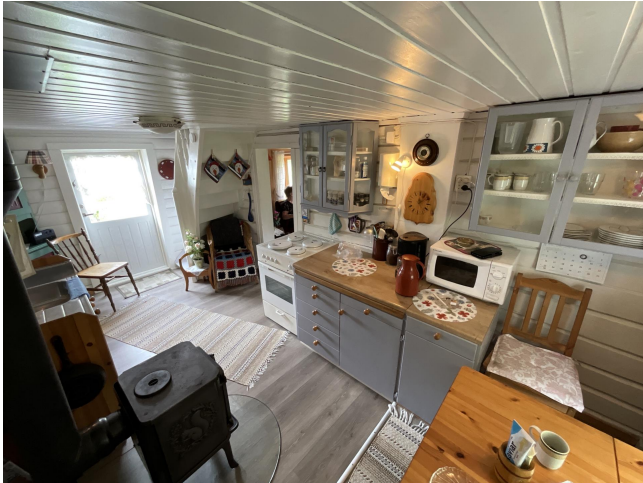
Oversiktsbilde kjøkken komfyr.

Utskifting av innredning kan vurderes i forbindelse med neste oppussing.

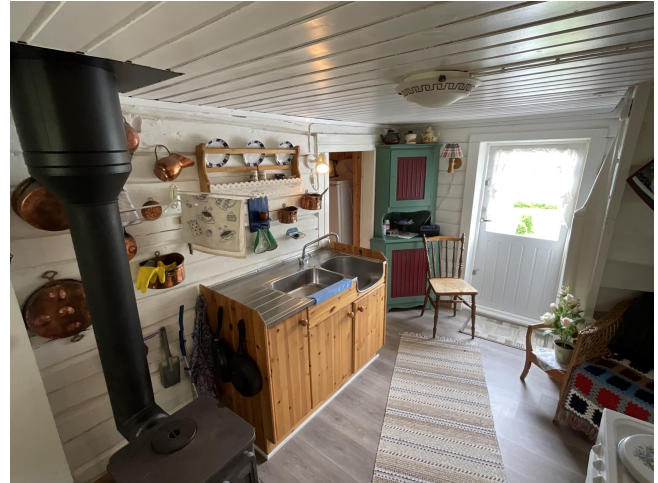
Oversiktsbilde kjøkken vas, vedovn.

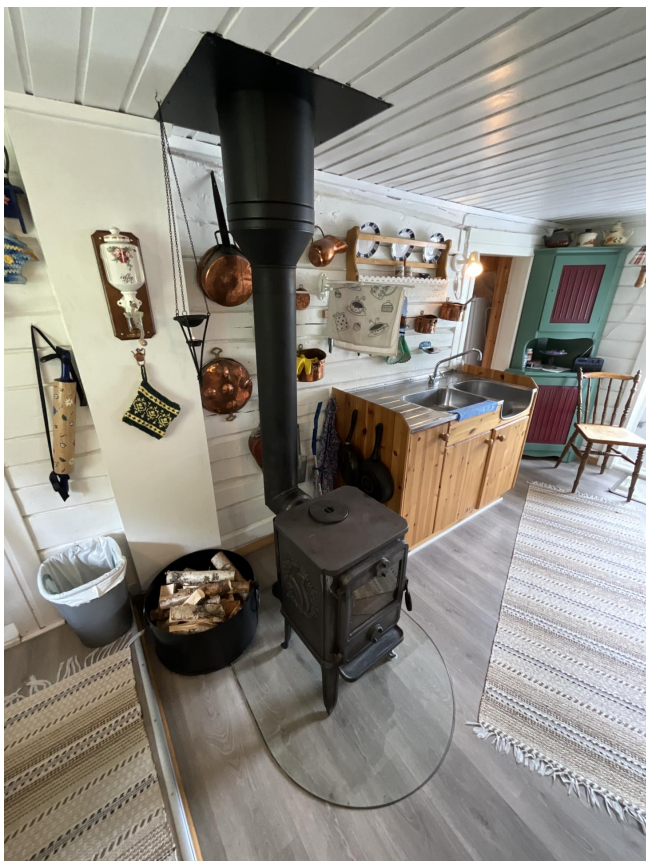
Vedovn fra 2003 med glassplate under ovn.

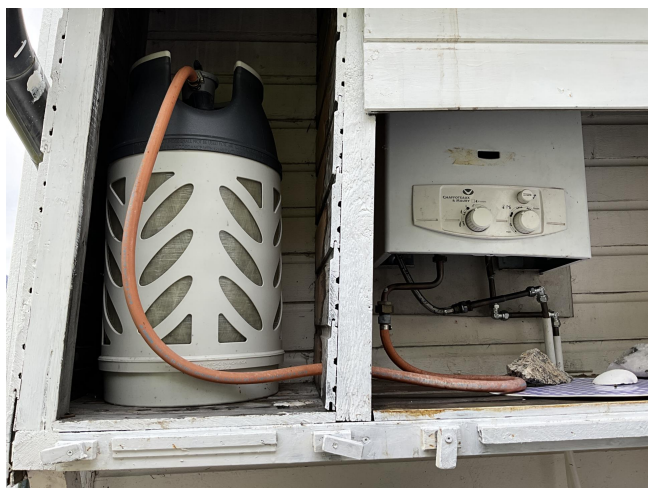
Varmtvannsbereder på gass fra 2007.

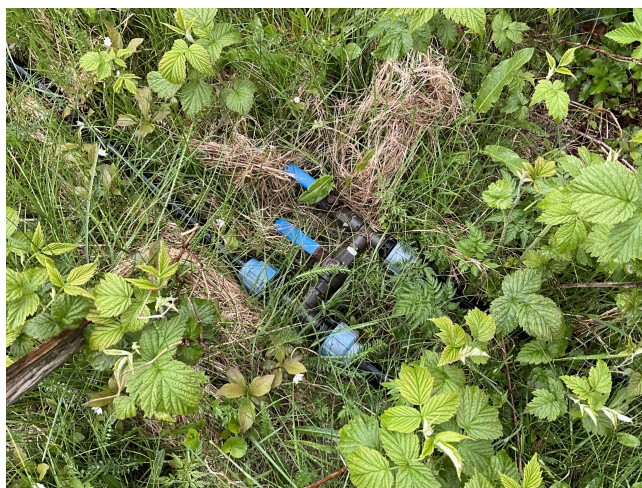
Hovedstoppekran er lokalisert og funksjonstestet.

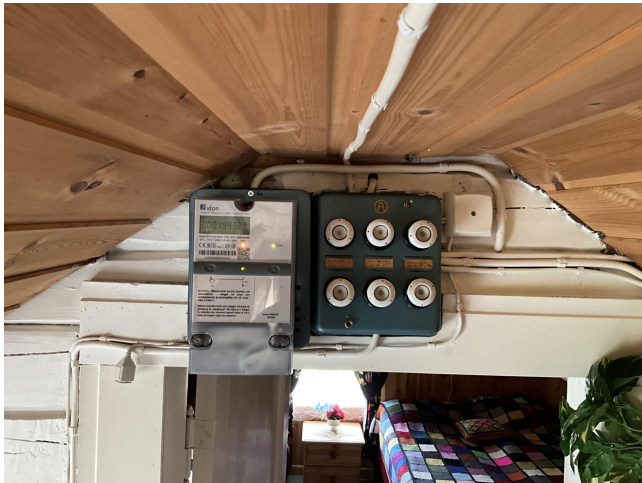
Digital strømmåler og 6 skrusikringer.

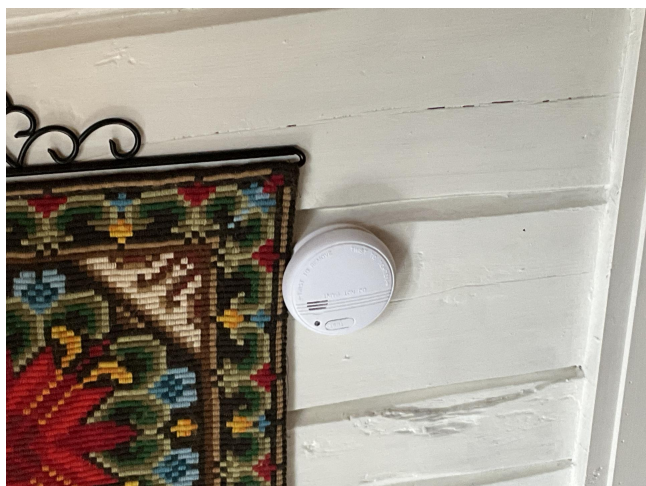
Røykvarsler i gangen.
