**DACIA DUSTER 110 HK MANUELL 4X4**
**TESTDATO: 25.02.2025**
**KODE: 1650780**

<b>YA65190</b>

<b>113 602 KM</b>

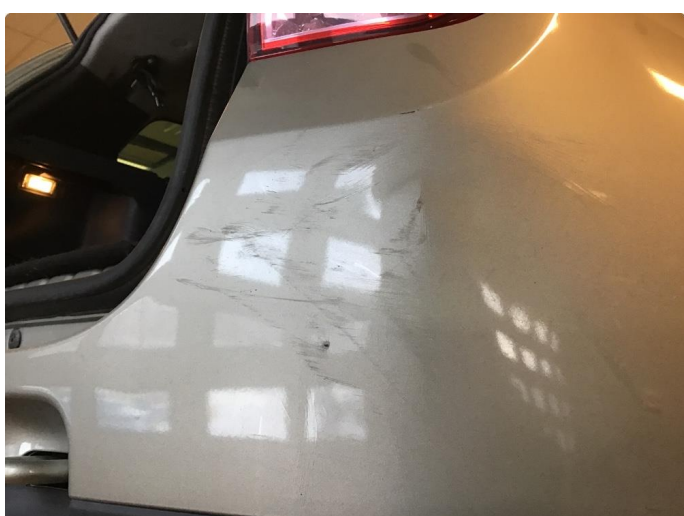
1.6 Ripe(r)

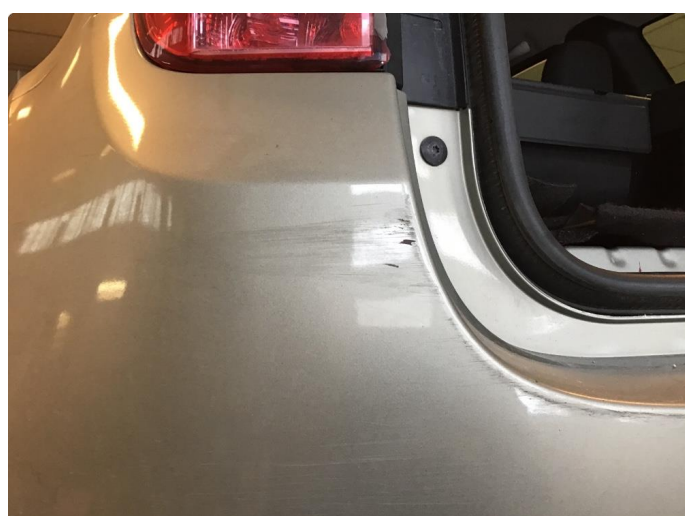
1.7 Ripe(r)
