## ED64994 - 2022 Kombi (5-dørs)

## GENERELL BESKRIVELSE

Bra bil for alder

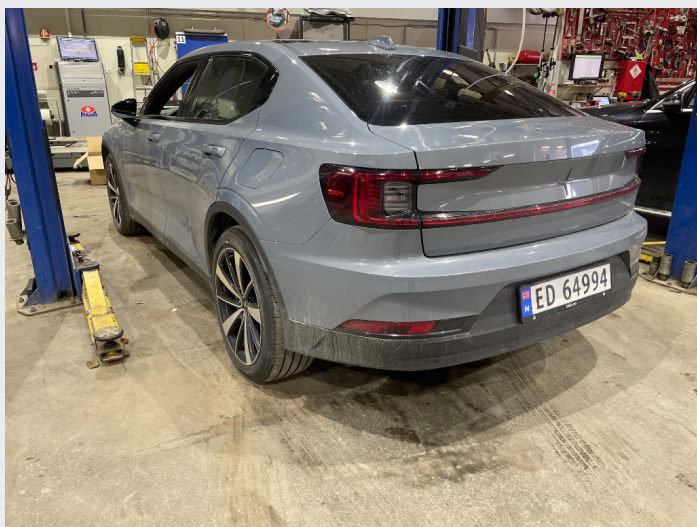
2.1 Oversiktsbilder av bilen

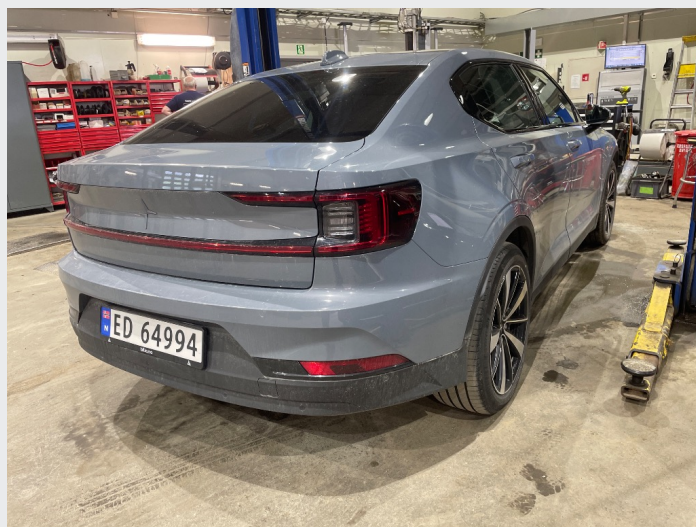
2.1 Oversiktsbilder av bilen

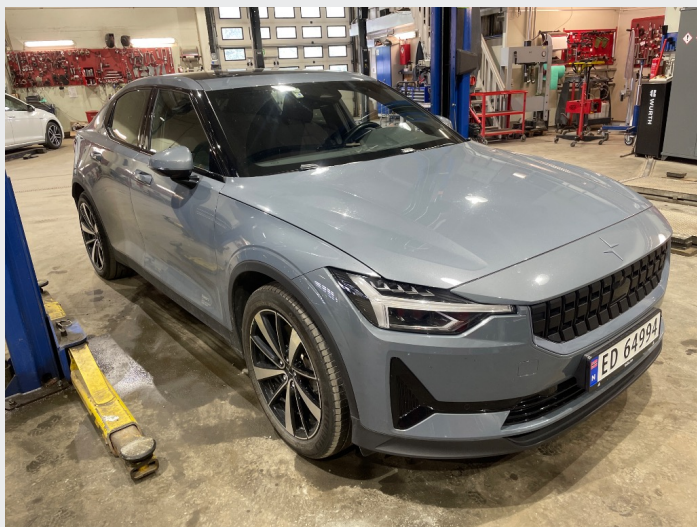
2.1 Oversiktsbilder av bilen

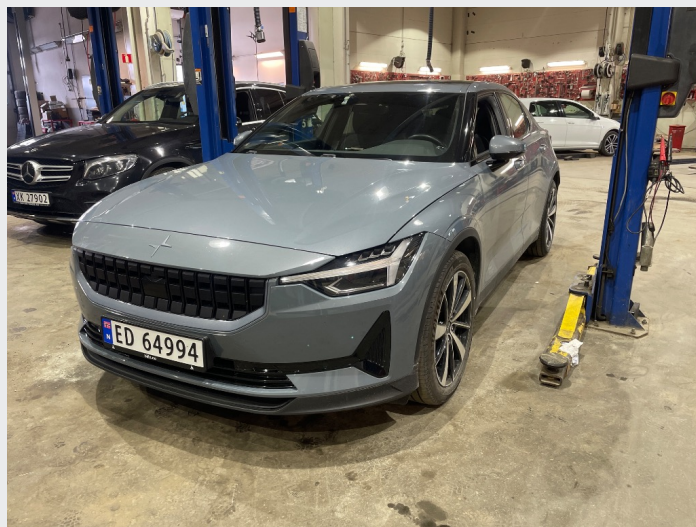
2.1 Oversiktsbilder av bilen
