NAF Bruktbiltest

Testdato
26.03.2025

Bilmerke	Peugeot	Motorstørrelse	1499 cm ³
Modell	Partner	Motoreffekt	75 kW
Type	E	Aksler i drift	1
Registreringsnr.	HK13906	Drivstofftype	Diesel
Understellsnr.	VR3EFYHYCKJ657536	Kjøretøygruppe	315
Km.stand.	52039	Bruktimportert	Nei
Farge	Hvit	Registreringsår	2019
Karosseritype	Integrert førerhus	Registrert første gang	13.08.2019
		Frist for neste EU kontroll	28.09.2025

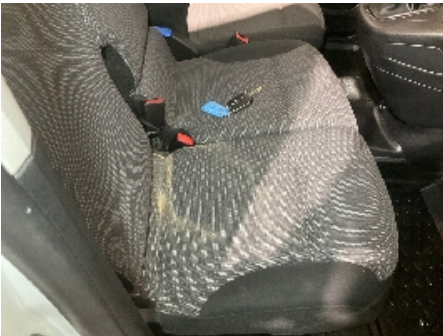
**1. Seter**

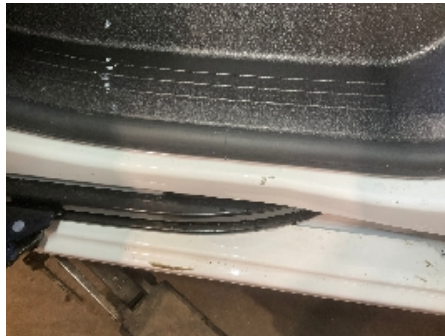
**2. Døråpning**

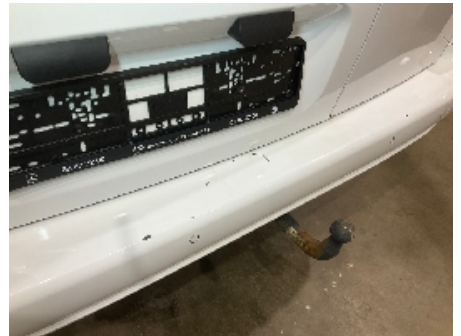
**3. Lakk / karosseri utvendig**

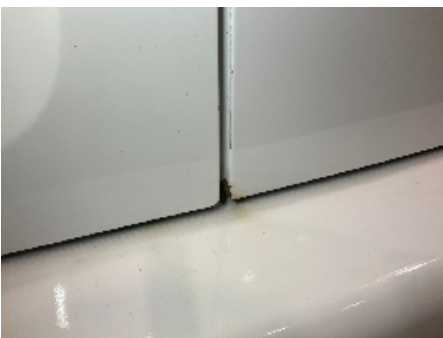
**4. Lakk / karosseri utvendig**

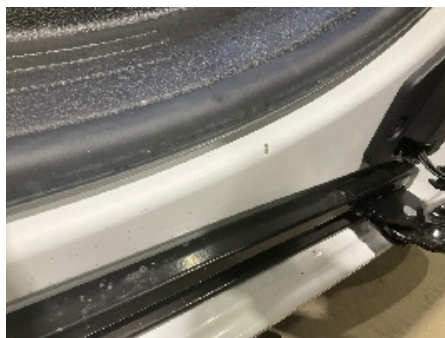
**5. Døråpning**

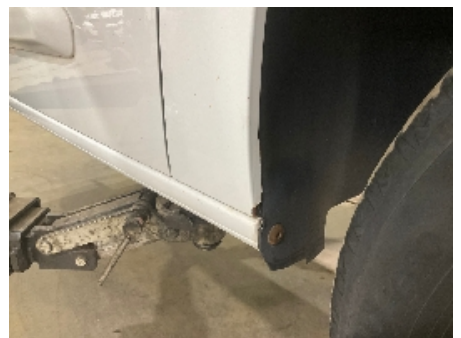
**6. Lakk / karosseri utvendig**

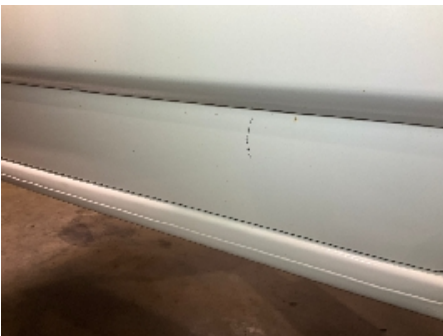
**7. Lakk / karosseri utvendig**

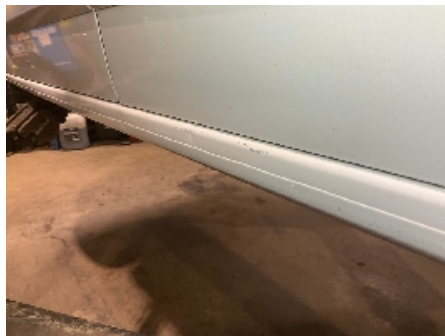
**8. Lakk / karosseri utvendig**
