**Høvsvegen 22, 2910**

# Tilstandsrapport

Enebolig

## ENEBOLIG

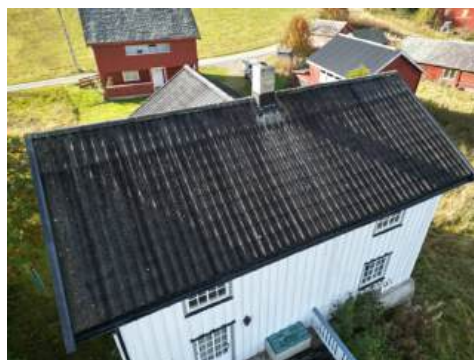
Besiktigelsen viste kantkorrosjon (rustdannelser) i plateendene samt rundt skruinnfestingene etter nedre takkant som følge av 'koking' og at vannet blir hengende på plateenden ved takutstikk lenge etter at det har sluttet å regne. Regnvannet vil vaske med seg sure forbindelser fra forurensninger og klorider fra salt som har lagt seg på taket, og disse stoffene vil samle seg ved plateenden. Påkjenningene på plateenden blir dermed større enn på platene for øvrig.

Det er påvist malingsavflassing samt mosedannelse i tekkingen.

Det anbefales å vaske/tilføre mosemiddel og overflatebehandle platene for å forlenge levetiden.

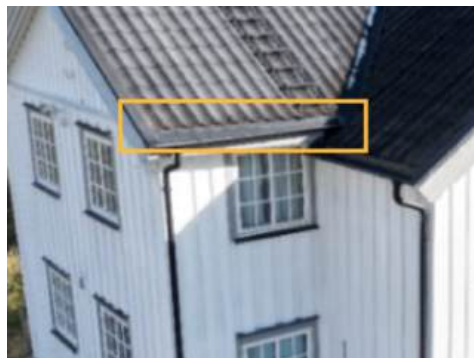
Rustdannelser.

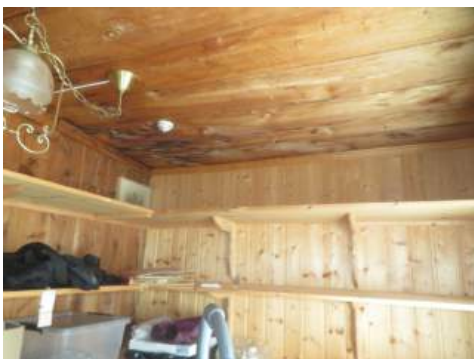
Det opplyses om at takkonstruksjonen er etterisolert i forbindelse med renoveringen i 1996, sammen med retekkingen. Det er påvist å ha vært/være taklekkasje jfr. fuktutslag/vannmerker i himling inne i gang.

Vannmerker i himling inne i gang.

Det må beregnes fremtidige tiltak samt feilsøking av påvist skade.

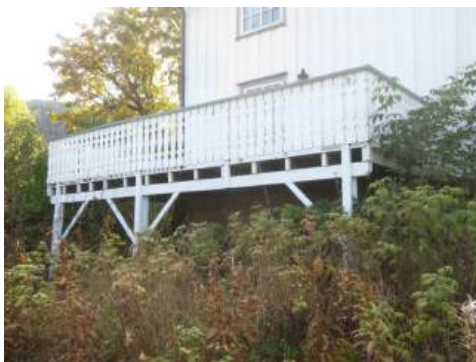
Det er påvist noe nedbøyninger i konstruksjonene.

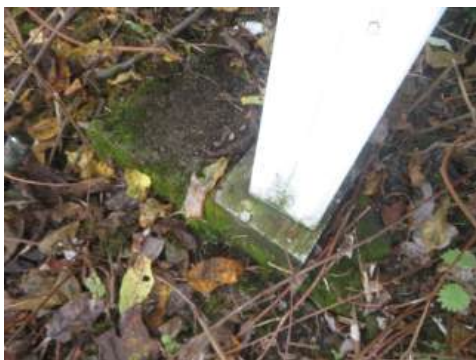
Blokkfundamenter til terreng.

Merk fuktopptrekk i bunn på bærende stolpeverk.

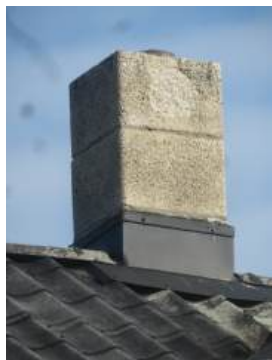
Upusset lettklinkerpipe over tak.  
Det ses å mangle avdekningsbeslag samt pipehatt.

Det anbefales gjennomgang av det lokale feiervesen for ytterligere kontroll.

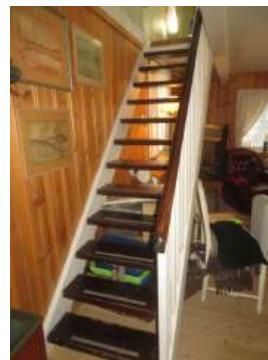
Trapp fra stue i 1.etg til stue i 2.etg.

Det ses å mangle håndrekke/håndløper på vegg samt barnesikringer i trinn.

- Åpninger er såpass store at det ut ifra sikkerhetsmessige forhold anbefales å lage mindre åpninger.
- Håndløper bør monteres, men det var ikke krav på byggetidspunktet.

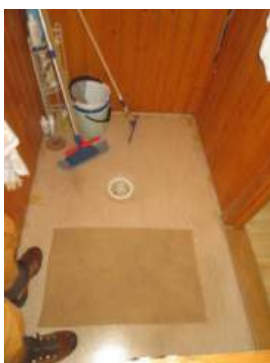
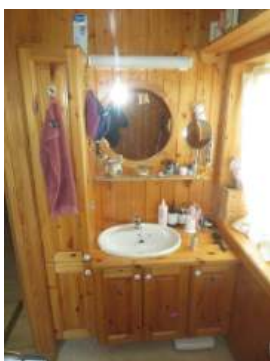
- Våtrommet må oppgraderes for å tåle normal bruk etter dagens krav. Rommet er innredet med vann og avløpsfunksjoner, men defineres ikke som våtrom jfr. manglende oppfyllelse av gjeldende forskriftskrav vedr. krav til våte soner, krav til vannfaste og fuktsikre bakenforliggende konstruksjoner mm.

Rommet fremstår og ses å ivareta sine funksjoner, men er ihht alder og byggemetode ansett og definert som forbi lengste teoretiske levetid jfr. levetidstabeller og vil da være ett naturlig renoveringsobjekt. Byggeårets metodevalg på de forskjellige konstruksjoner anses som usikre jfr. de krav der det forventes fuktsikre gulv og veggarealer i våte soner mm.

Del av bad - dusjnise med belegg til gulv og trepanel til vegger.

Del av bad - servantbenk med porselensservant.

En må forvente generell oppgradering av våtrommets tettesjikt/membran for at våtrommet skal tåle en normal bruk etter dagens krav (tett våtsone). En samlet TG 3 for rommet er satt med bakgrunn i alder og manglende tetthet i våtsonen på rommet. Det er ikke behov for å gjennomføre en detaljert tilstandsanalyse, etter standardens krav.

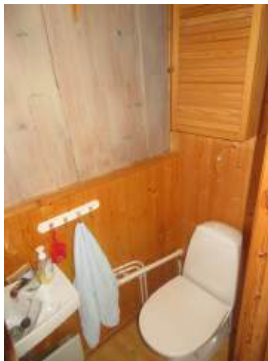
Toalettrom med gulvmontert vannklosett og vegghengt porselensservant.

- Det bør etableres tilfredsstillende tilluft til toalettrom, f.eks. luftespalte ved dør e.l.
- Mekanisk avtrekk bør etableres på toalettrom.

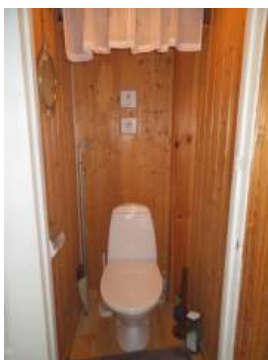
Toalettrom med gulvmontert vannklosett.

- Mekanisk avtrekk bør etableres på toalettrom.
- Det bør etableres tilfredsstillende tilluft til toalettrom, f.eks. luftespalte ved dør e.l.

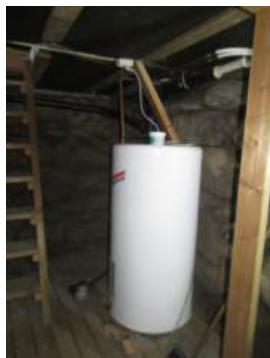
Det er påvist at varmtvannstank er over 20 år

- Det er ikke behov for utbedringstiltak siden tanken fungerer i dag, men ut ifra alder kan skader plutselig oppstå på eldre tanker.

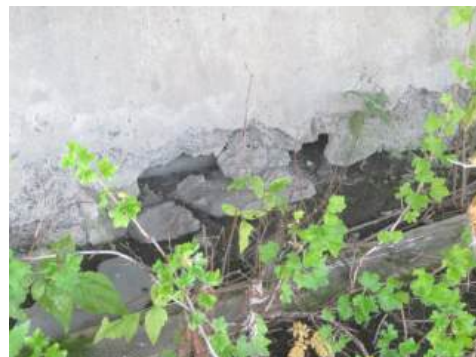
Skade med avskalling i murverket pga fuktopptrekk og frostskaider. Det ses benyttet tresonittplate utenpå muren - pusset overflate.

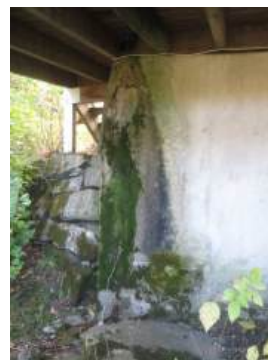
Merk alder og påviste skader i form av fuktopptrekk og frostskaider i forbindelse med takrennedløp med oppfukting av murlivet

Fuktskaider som følge av takrennedløp - oppfukting av muren - frostskaider.

Eiers ettersynsansvar.

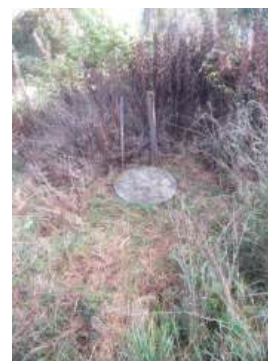
Bygget's septiktank. betongtank av eldre dato.

- Det er ikke behov for utbedringstiltak siden anlegget fungerer i dag, men ut ifra alder kan skader plutselig oppstå på eldre anlegg.
