Tilstandsrapport

Enebolig

Kirkevegen 6, 2862 FLUBERG

Rapportdato: 18.09.2024

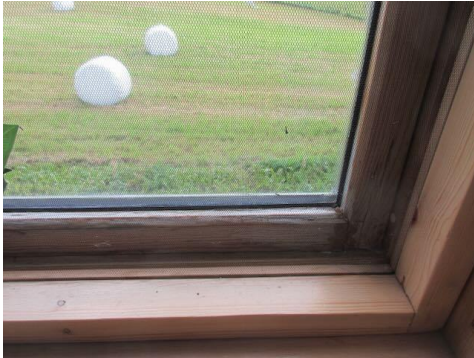
TG 2 Vinduer

Toppsvingvinduer med isolerglass fra 2000. Noen vinduer har fastkarm. To stk. termopanvinduer. 2-lags glass i loftetasje. To nye vinduer i loftetasje i 2022.

- Det er påvist avvik rundt innsettingsdetaljer.
- Det er påvist tegn på innvendig kondensering av enkelte vindusglass.

- Det bør gjøres tiltak for å bedre ventilering av rommet.
- Kondensering på enkelte glass har medført fuktskader i treverk som kan medføre utskiftningsbehov av enkelte vinduer.

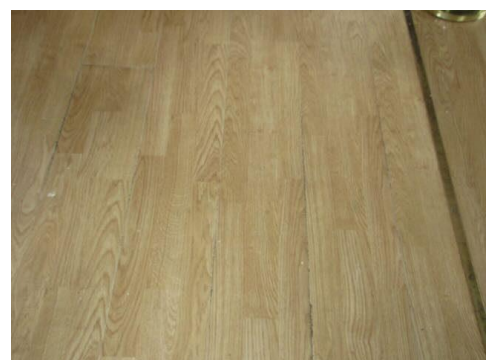
! TG 3 Etasjeskille/gulv mot grunn

- Målt høydeforskjell på over 30 mm gjennom hele rommet. Tilstandsgrad 3 gis med bakgrunn i standardens krav til godkjente måleavvik.

- For å få tilstandsgrad 0 eller 1 må høydeforskjeller rettes opp. Det vil imidlertid sjelden være økonomisk rasjonelt som et enkeltstående tiltak i en bolig som dette. Dersom boligen en gang skal renoveres, kan man vurdere slike tiltak.

Kostnadsestimat: 100 000 - 300 000

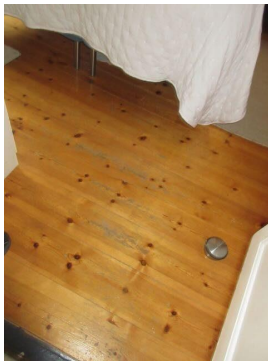
! TG 2 Radon

Det er ikke foretatt radonmålinger og bygget er heller ikke utført med radonsperre.

Radon er moderat til lav i området.

Kostnadsestimat: Under 10 000

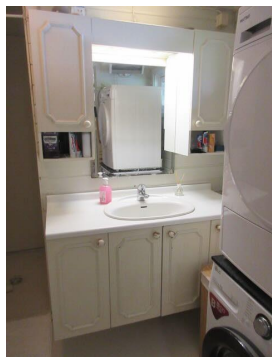
Tilliggende konstruksjoner våtrom

Hulltaking er ikke foretatt, da det allerede er påvist andre avvik i våtsonen.

- Hulltaking er ikke foretatt da det allerede er påvist andre avvik i våtsonen.

- Gjennomføre ytterligere undersøkelser og foreta utbedring av skade.

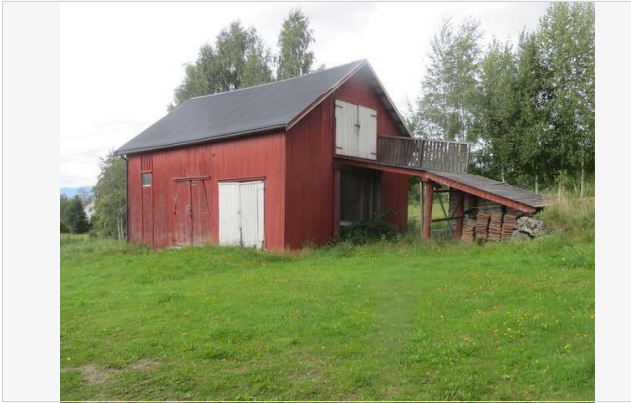
Låve/uthus

Bygget har omfattende vedlikeholdsbehov. Blant annet ligger øverste delen helt ned til bakkenivå og har råteskader. lekkasje fra taket noen steder.

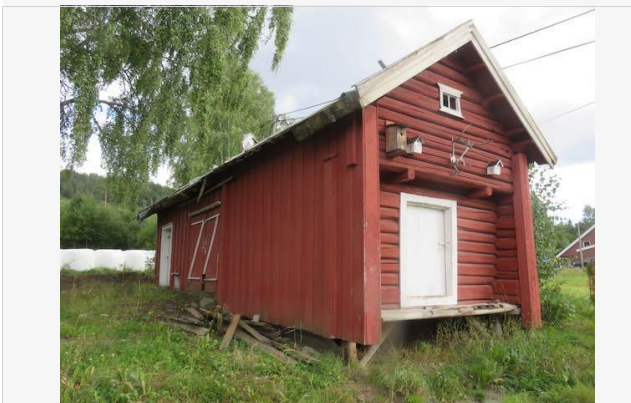
Stabbur/uthus

Bygningen har hovedsakelig standard fra byggeår. Et etterhengende vedlikehold de siste årene tilsier at det må påregnes kostnader for renoveringer og utskiftninger. Taket har hatt lekkasje og deler av undertak har råtnet opp. Lagt papp på taket i 2024. På oversiden ligger deler av bygget ned til bakkenivå og har derfor råteskader.
