# NAF Bruktbiltest

**Testdato**  
19.05.2025

| <b>Modell</b> | Cayenne E-Hybrid | <b>Motoreffekt</b> | 250 kW |
| <b>Registreringsnr.</b> | AS63850 | <b>Drivstofftype</b> | Bensin |

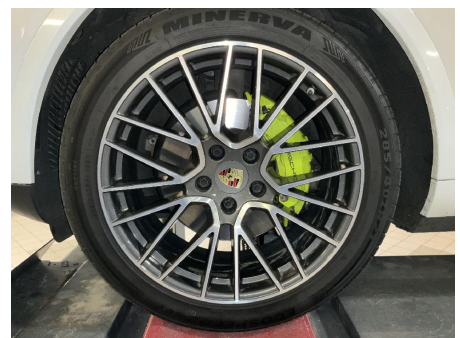
24. Felg

| Ref.Id | Opplysning | Resultat | Beskrivelse |
|---|---|---|---|
| 66.10 | Felg | Ripe/slitasje på felg | Venstre foran, Høyre foran |

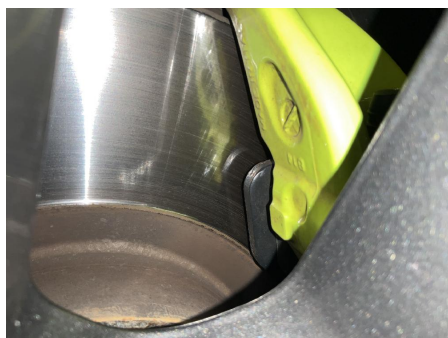
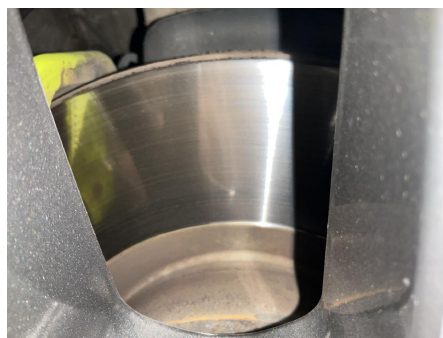
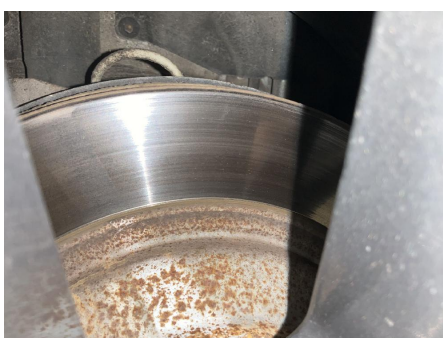
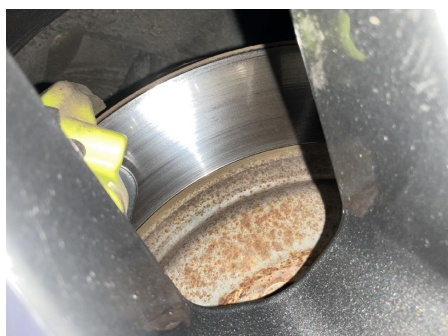
| Ref.Id | Opplysning | Resultat | Beskrivelse |
|---|---|---|---|
| 6.15 | Bremseskiver | Bremseskivetykkelse er fortsatt innenfor fabrikantens toleranser, men nærmer seg minimums tykkelse | Venstre foran, Høyre foran |

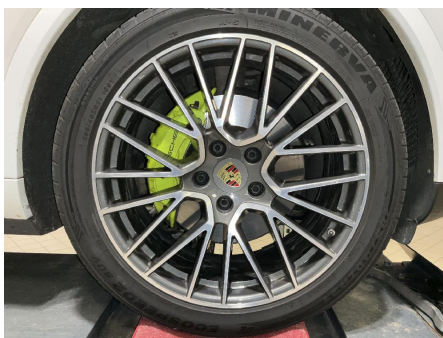
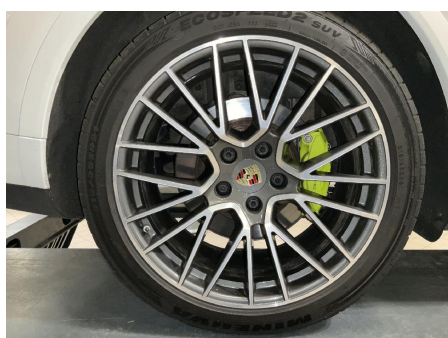
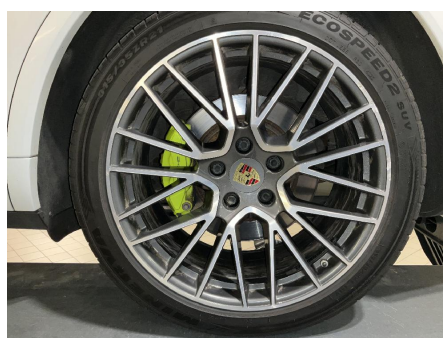
| Ref.Id | Repareres | Resultat | Beskrivelse |
|---|---|---|---|
| 66.8 | Felg | Vesentlig ripe / hakk inn til grunnmaterialet: | Venstre bak |

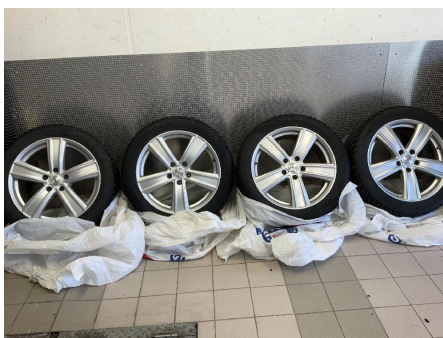
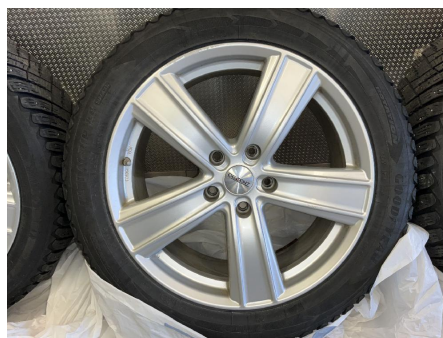
| Ref.Id | Repareres | Resultat | Beskrivelse |
|---|---|---|---|
| 67.23 | Ekstra hjulsett | Vesentlig ripe(r) inn til grunnmaterialet på felg: | 1 felg |

| Ref.Id | Opplysning | Resultat | Beskrivelse |
|---|---|---|---|
| 67.26 | Ekstra hjulsett | Piggdekk med slitte og/eller lite pigger | 4 dekk |
| 67.27 | | Ripe/slitasje | 1 felg |

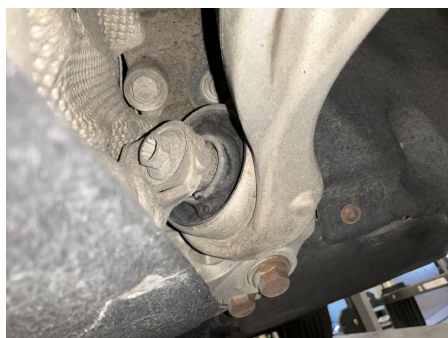
**37. Opphengs- / bærearmer foraksel**

| Ref.Id | Repareres | Resultat | Beskrivelse |
|---|---|---|---|
| 78.5 | Opphengs- / bærearmer foraksel | Slitt foring / løsnet i vulkanisering: | Bakre venstre nedre |

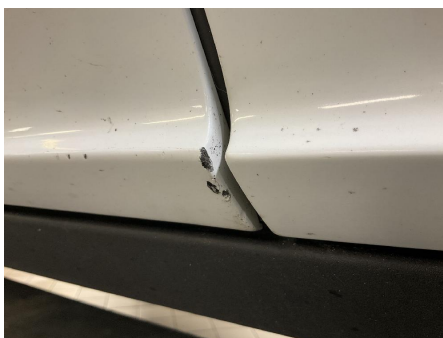
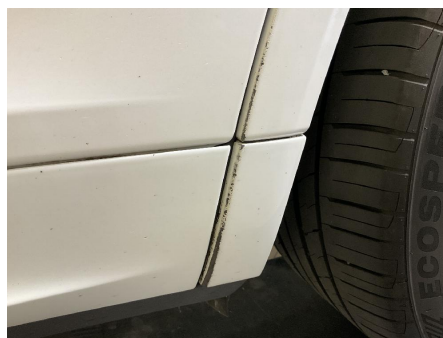
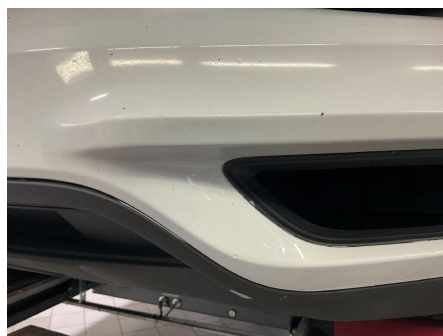
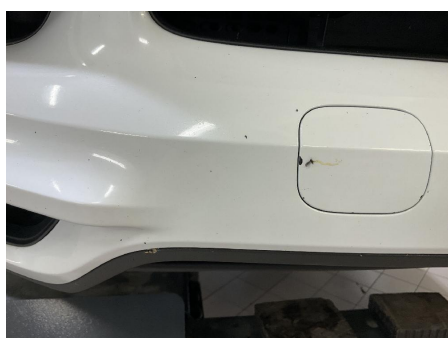
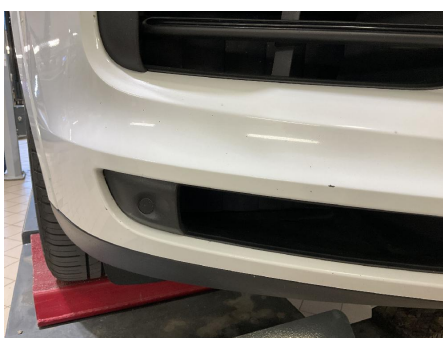
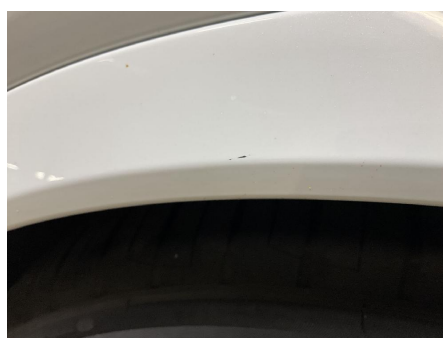
| Ref.Id | Repareres | Resultat | Beskrivelse |
|---|---|---|---|
| 86.6 | Lakk / karosseri utvendig | Pyntelist løs, skadet eller mangler: | Høyre bakskjerm |

| Ref.Id | Opplysning | Resultat | Beskrivelse |
|---|---|---|---|
| 86.17 | Lakk / karosseri utvendig | Lakkriper: | Venstre fordør |
| 86.19 | | Småbulker: | Høyre fordør |

| Ref.Id | Opplysning | Resultat | Beskrivelse |
|---|---|---|---|
| 86.21 | | Steinsprut: | Støtfanger foran, Panser, Tak, Venstre bakskjerm, Høyre bakskjerm, Venstre sidekanal, Høyre sidekanal |
| 86.35 | | * Sandblåseffekt på Nedre del av Venstre bakkør og skjerm. Takrails har noe misfarge. | |

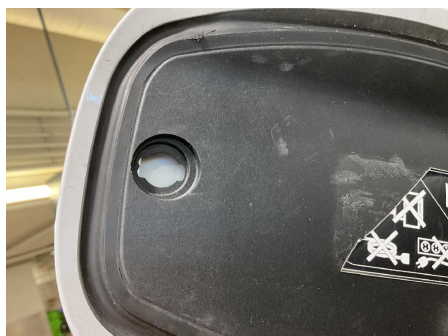
**40. Ladekontakt elbil/hybrid**

| Ref.Id | Repareres | Resultat | Beskrivelse |
|---|---|---|---|
| 61.5 | Ladekontakt elbil/hybrid | Feil med utløser for ladeluke | |

| Ref.Id | Opplysning | Resultat | Beskrivelse |
|---|---|---|---|
| 61.7 | Ladekontakt elbil/hybrid | * Åpneren til ladelokket mangler. | |

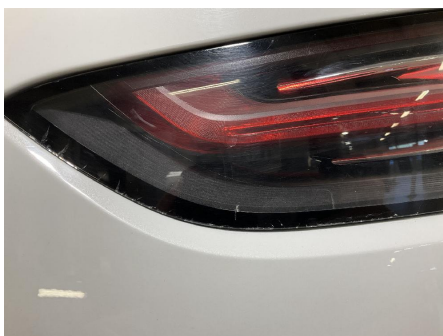
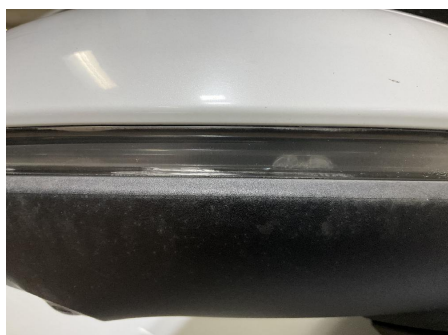
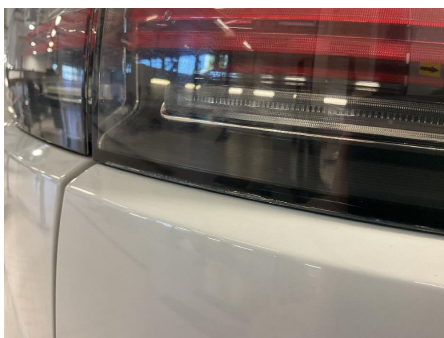
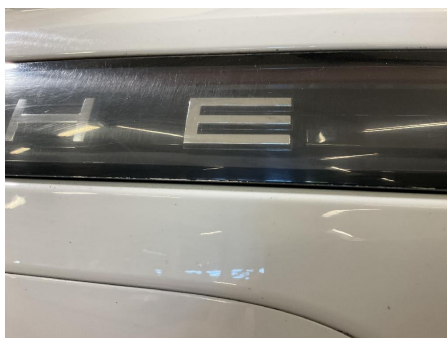
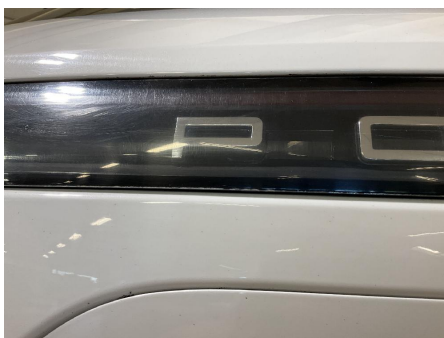
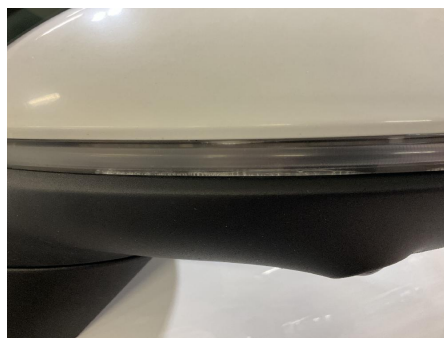
| Ref.Id | Opplysning | Resultat | Beskrivelse |
|---|---|---|---|
| 17.29 | Lys | Kraketert lykteglass | Venstre sideblinklys, Høyre sideblinklys, Venstre baklys, Høyre baklys |

| Punkt | Merknad |
|---|---|
| Lys | + Krakelert midtre lampe. |

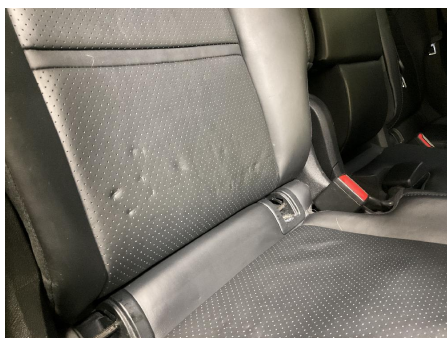
**49. Seter**

| Ref.Id | Opplysning | Resultat | Beskrivelse |
|---|---|---|---|
| 98.9 | Seter | * Bruksmerker Høyre baksete, synlig. | |
