NAF Bruktbiltest

Testdato
07.03.2025

Bilmerke	Nissan	Motorstørrelse	cm ³
Modell	e-NV200	Motoreffekt	80 kW
Type	ME0N	Aksler i drift	1
Registreringsnr.	EL81733	Drivstofftype	Elektrisk
Understellsnr.	VSKHAAME0U0510442	Kjøretøygruppe	315
Km.stand.	55994	Bruktimportert	Nei
Farge	Hvit	Registreringsår	2015
Karosseritype	Integrert førerhus	Registrert første gang	02.12.2015
		Frist for neste EU kontroll	15.11.2026

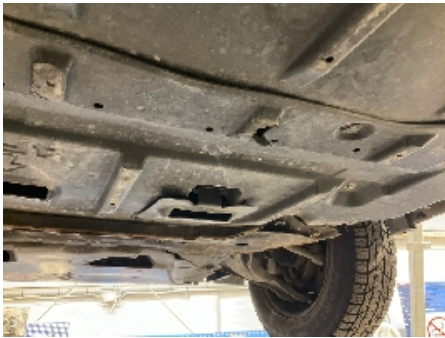
**1. Utv. tilstand
fremdriftsbatteri elbil/hybrid**

64.7	Utv. tilstand fremdriftsbatteri elbil/hybrid	Skadet batterideksel:	
66.12	Felg	Påbegynnende oksidering:	Venstre foran, Venstre bak, Høyre bak, Høyre foran

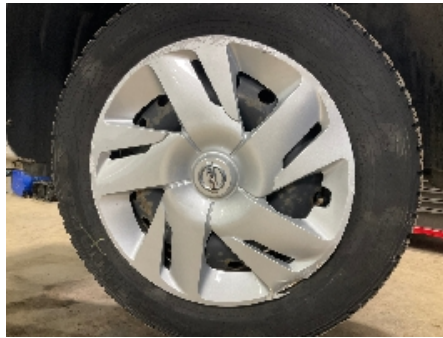
2. Hjulcapsler/navkopper

Ref.Id	Repareres	Resultat	Beskrivelse
4.3	Service/ Dokum.	Iht. servicehefte er ikke alle servicer fulgt	Tid mellom servicer er overskredet
70.3	Hjulkapsler/navkopper	Hjulkapsel som ikke fremstår hel og komplett pga. sprekker, defekter, skader og/eller mangler, skift: 1 hjulkapsel	
86.2	Lakk / karosseri utvendig	Lakkriper:	Støtfanger foran, Panser
86.3		Skadet:	Støtfanger bak, Høyre sidekanal
86.6		Lakkblærer	Bakluke, Tak
86.11		Steinsprut/lakksår	Høyre bakdør, Høyre baksjerm, Venstre B-stolpe, Bakluke, Venstre fordør, Høyre fordør
86.13		Lakklipp/flassing	Venstre sidekanal

70.6	Hjulkapsler/navkopper	Komplett hjulkapsel med ripe i overflaten: 3 hjulkapsler	
81.9	Frontrute	Noe steinsprut	
81.12		* Skade i glass øverst på frontrute

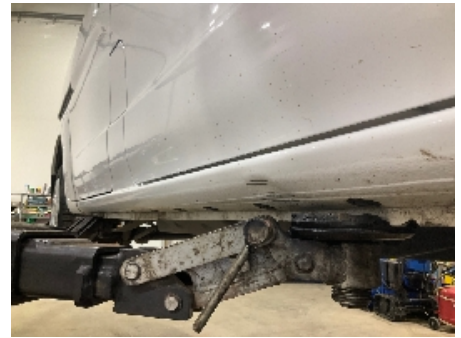
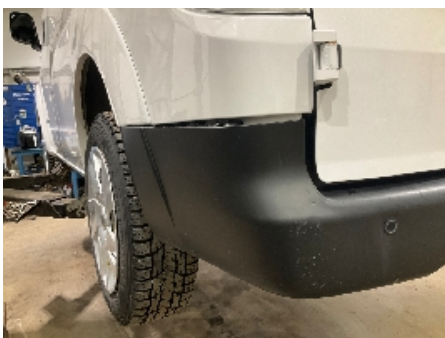
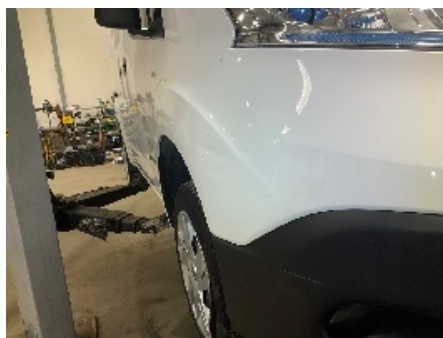
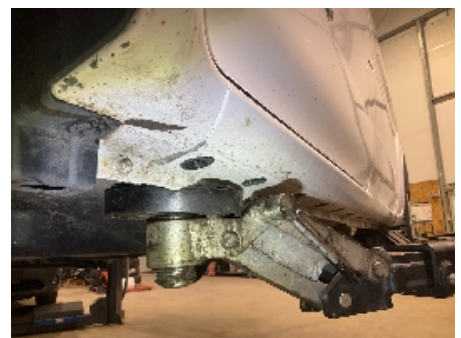
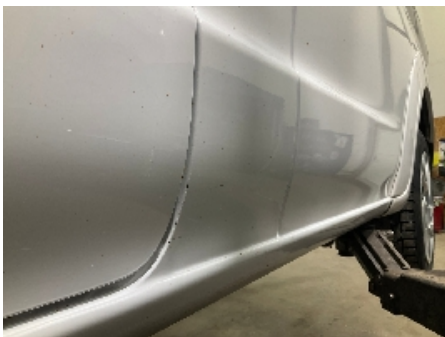
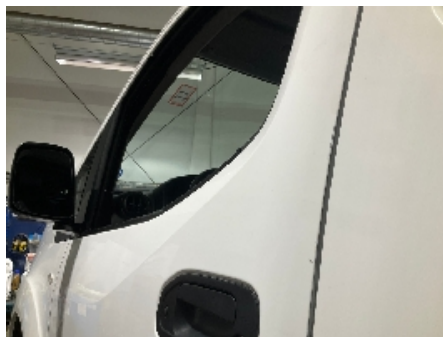
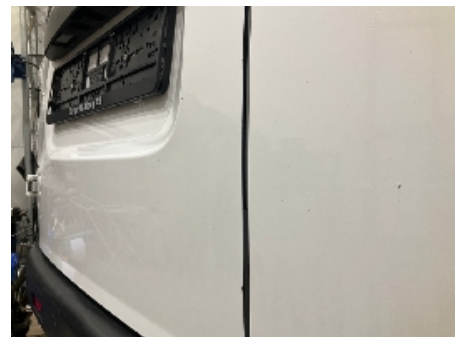
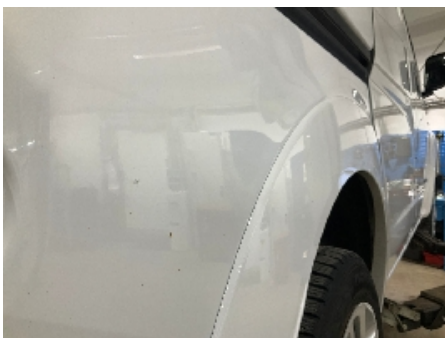
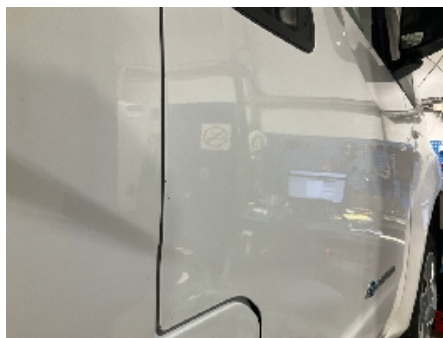
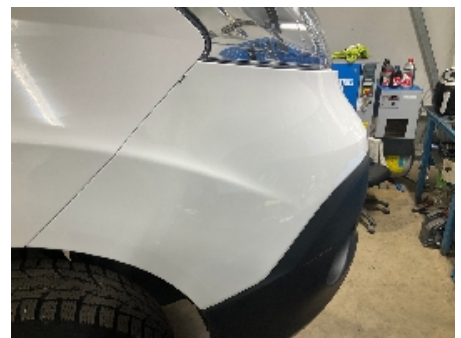
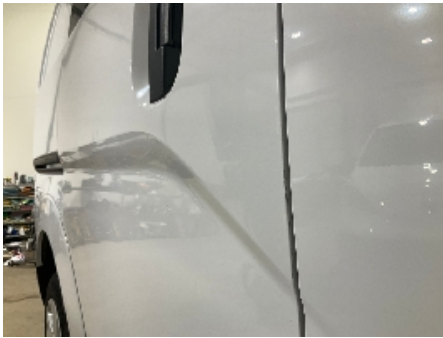
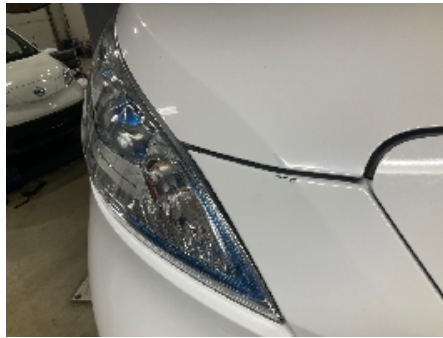
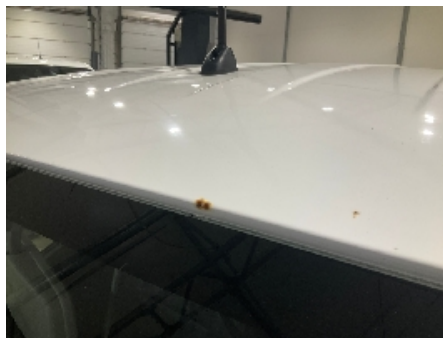
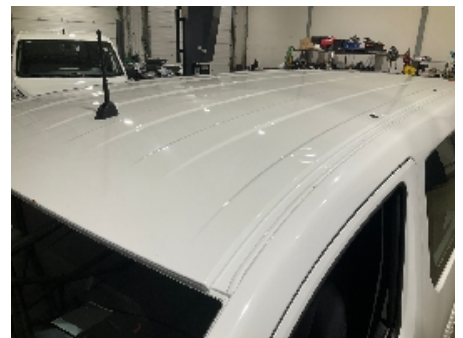
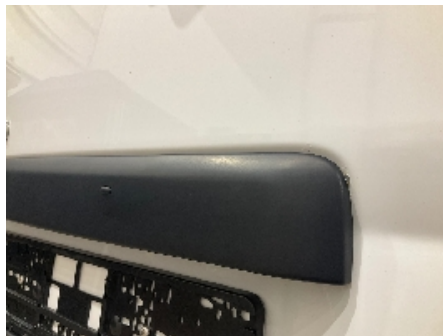
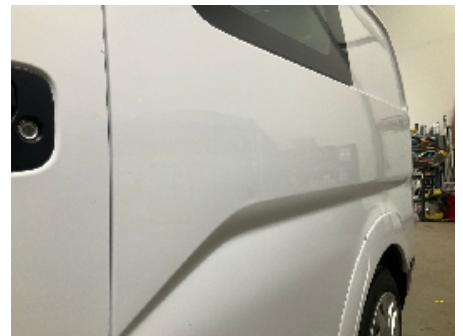
86.17	Lakk / karosseri utvendig	Diverse småbulker/lakkriper	
86.18		Småbulker:	Bakluke
86.19		Bulk(er)	Tak, Venstre baksjerm
86.20		Steinsprut:	Venstre forskjerm, Høyre forskjerm, Støtfanger foran, Panser

86.21		Små lakkblærer:	Bakluke, Panser, Høyre baksjerm
86.26		Diverse lakkrust	
87.11	Utvendig speil	Ripe i speilhus:	Høyre
88.13	Underside	Stedvis rustdannelse i vognbunn/understell

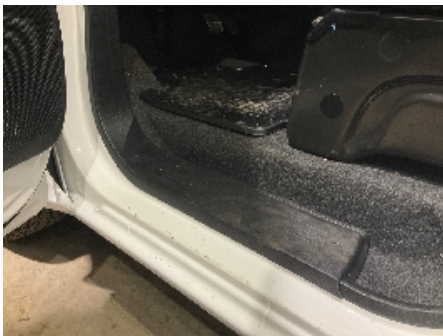
19. Døråpning

Ref.Id	Opplysning	Resultat	Beskrivelse
88.15		* Bilen er understellsbehandlet. Subbe merker i deksel - foran.	
96.4	Dørtrekk	Liten skade i dørtrekk:	Venstre fordør, Høyre fordør
97.5	Døråpning	Sår eller skade:	Venstre fordør, Høyre fordør
98.7	Seter	Ett eller flere seter har varetrekk. Originaltrekk ikke kontrollert.
