## KOMMENTARER

## BILDER

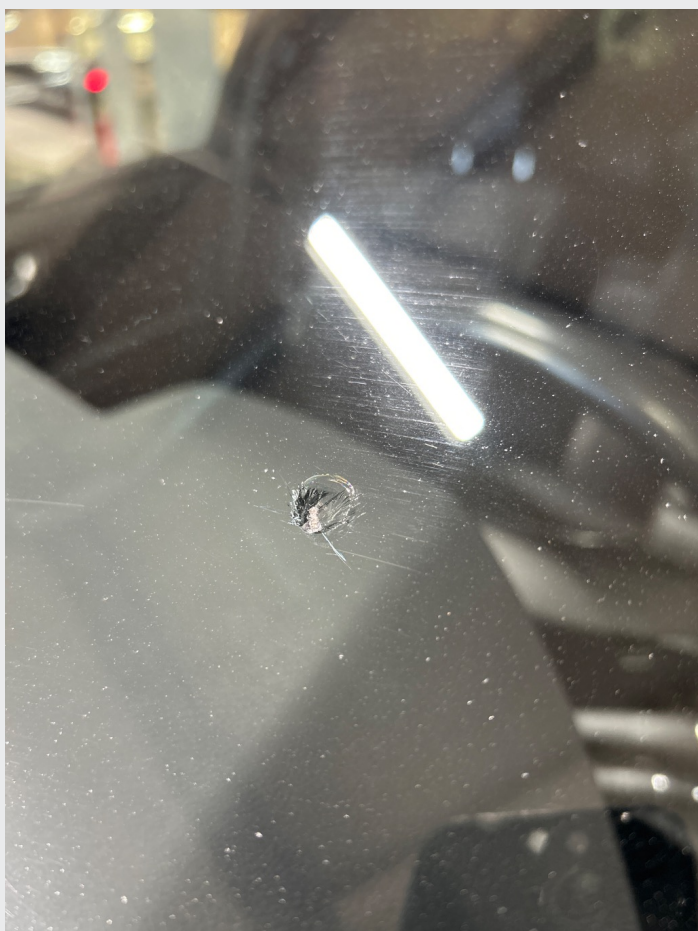
- 2.8 Eksteriør - Støtfanger/grill - Riper på bakfanger
- 2.15 Eksteriør - Frontvindu/vinduer - Steinsprut på frontrute
- 4.10 Interiør og instrumenter - Bilbelte - Får ikke ut setebelte til sete i midten

2.15 Steinsprut på frontrute

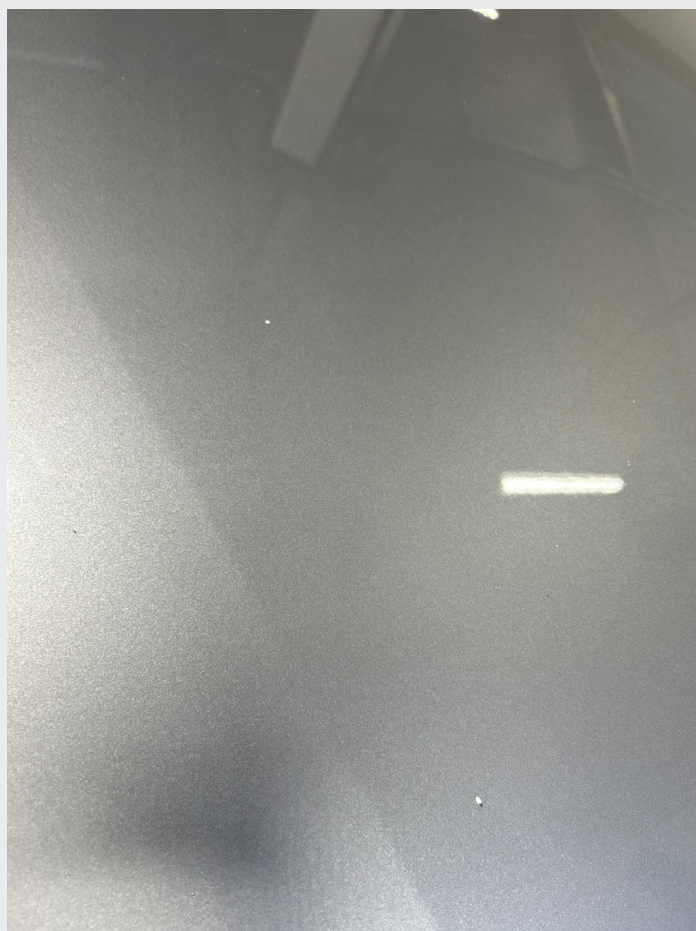
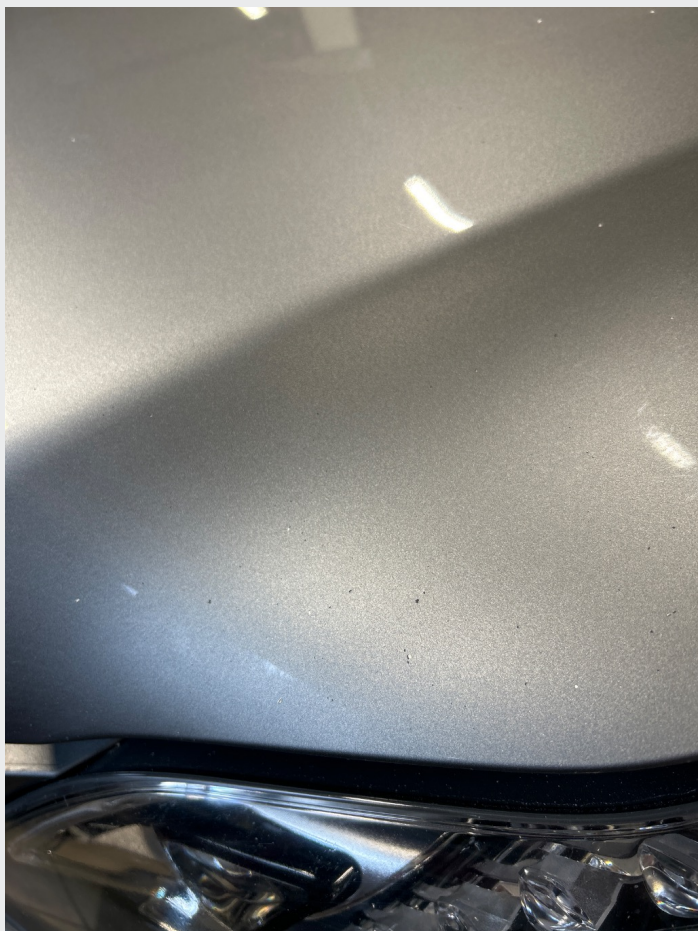
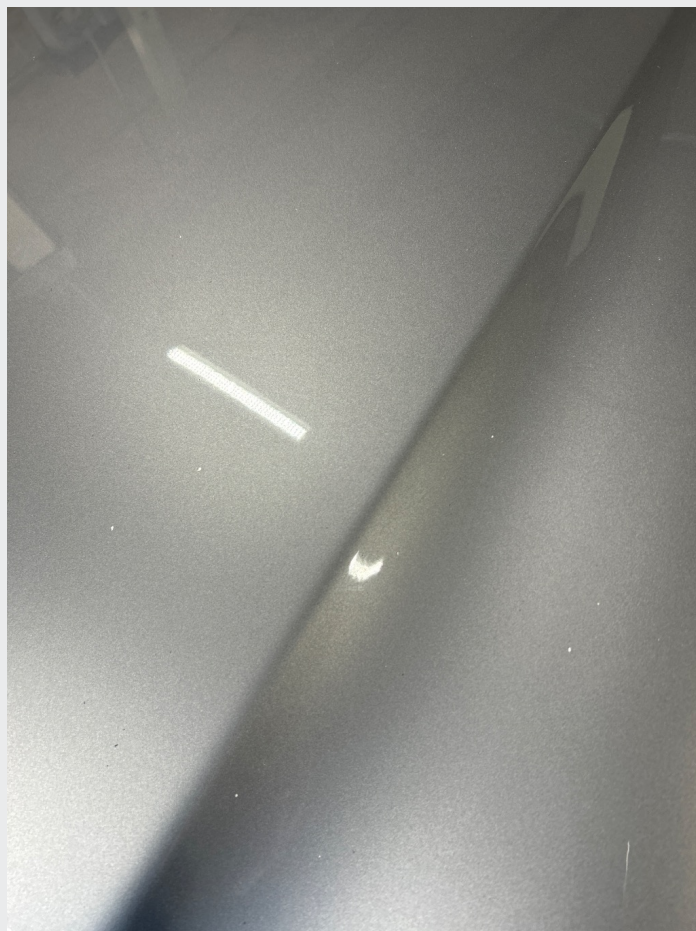
- 2.3 Eksteriør - Panser - En del steinsprut på panser
- 2.4 Eksteriør - Kanaler - Skader i lakk på kanaldekken h.s.
- 2.4 Eksteriør - Kanaler - Skader i lakk på kanaldeksel v.s.

2.3 En del steinsprut på panser

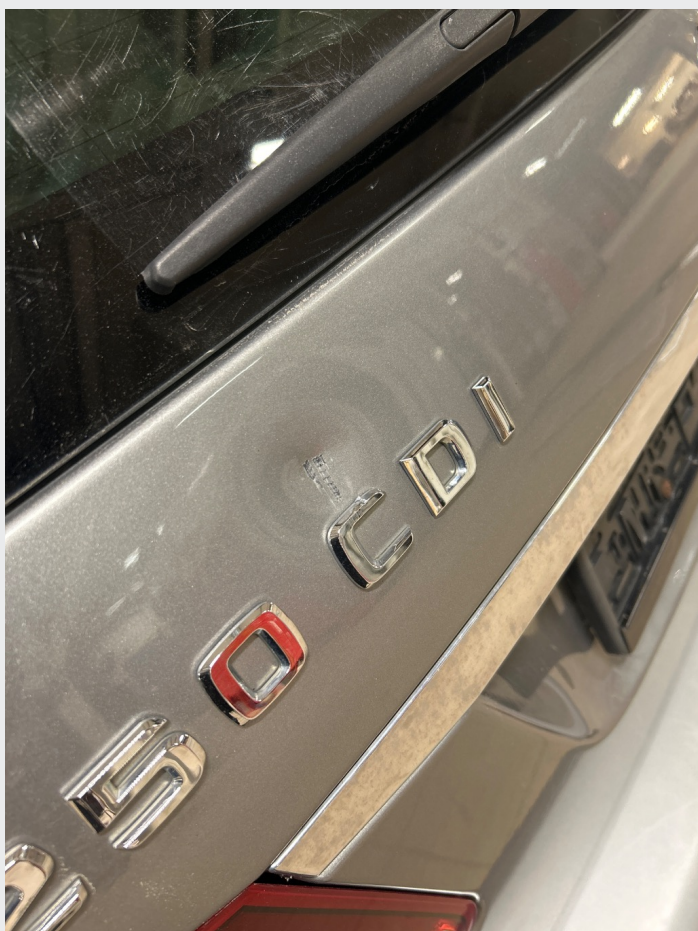
- 2.5 Eksteriør - Dører/bakluke - Bulk på bakluke
- 2.5 Eksteriør - Dører/bakluke - Skade i lakk på førerdør, begynt å ruste og liten bulk førerdør
- 2.7 Eksteriør - Skjermer - Rust på venstre bakskjerm, inn mot dør

2.5 Bulk på bakluke

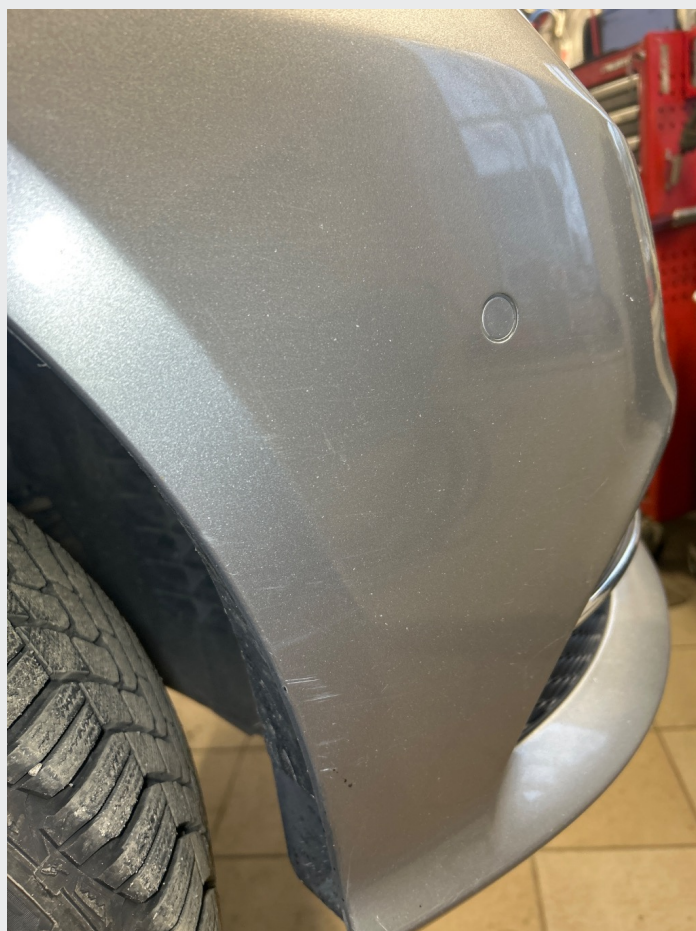
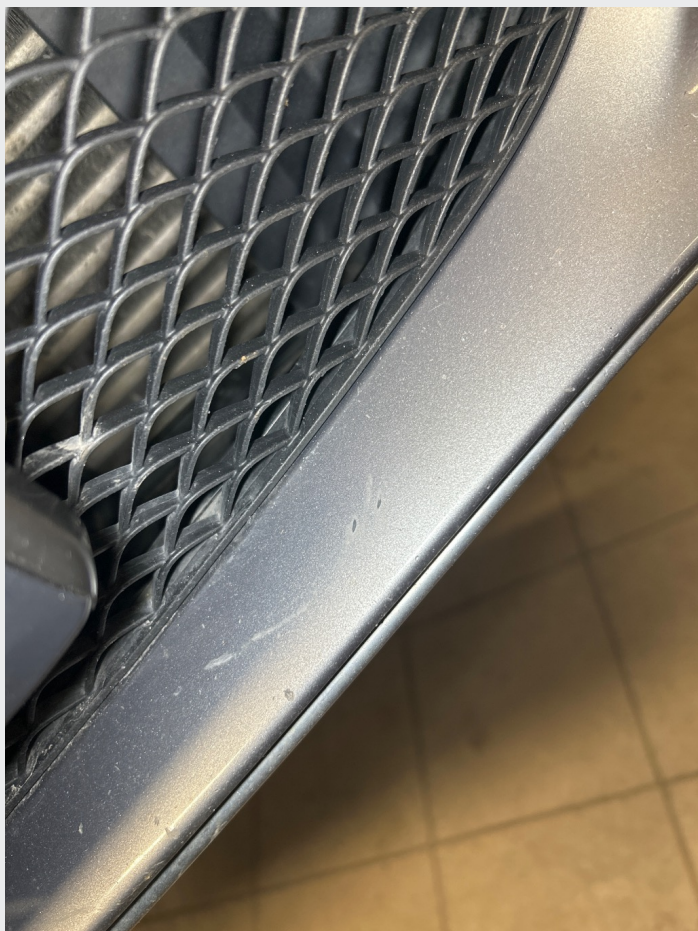
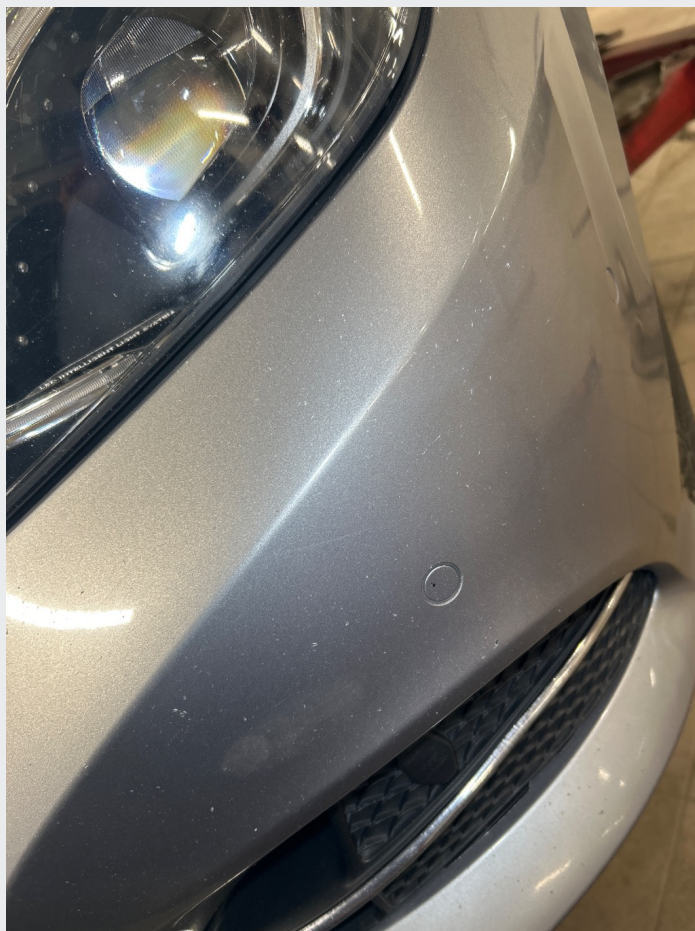
- 2.7 Eksteriør - Skjermer - Rust på høyre bakskjerm, inn mot dør
- 2.7 Eksteriør - Skjermer - Steinsprut på høyre bakskjerm mot dør, begynt å ruste
- 2.8 Eksteriør - Støtfanger/grill - Riper, småskader i lakk og steinsprut på framfanger

2.8 Riper, småskader i lakk og steinsprut på framfanger

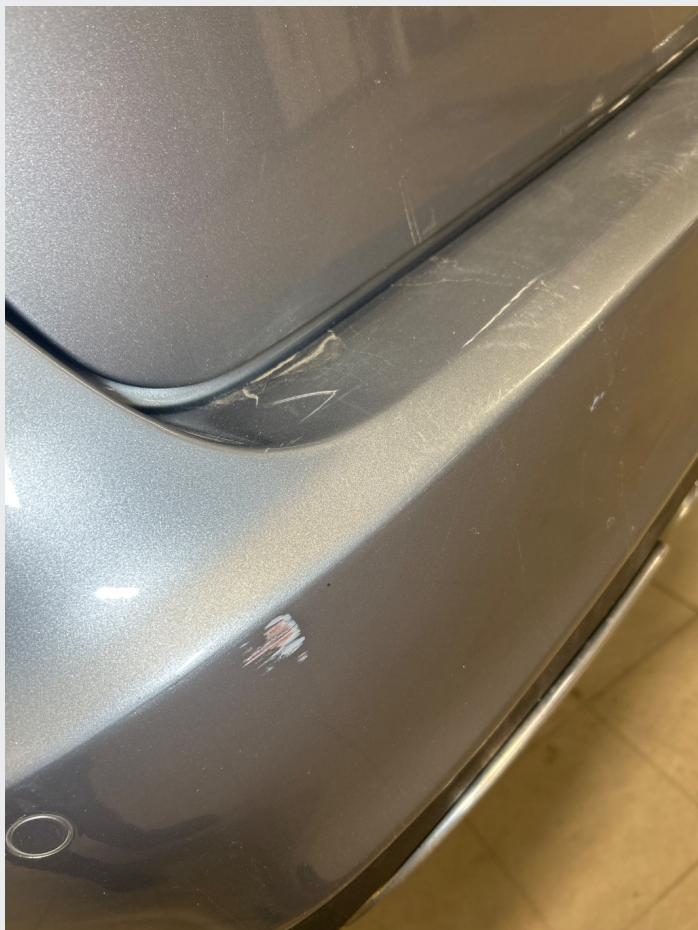
2.8 Riper på bakfanger

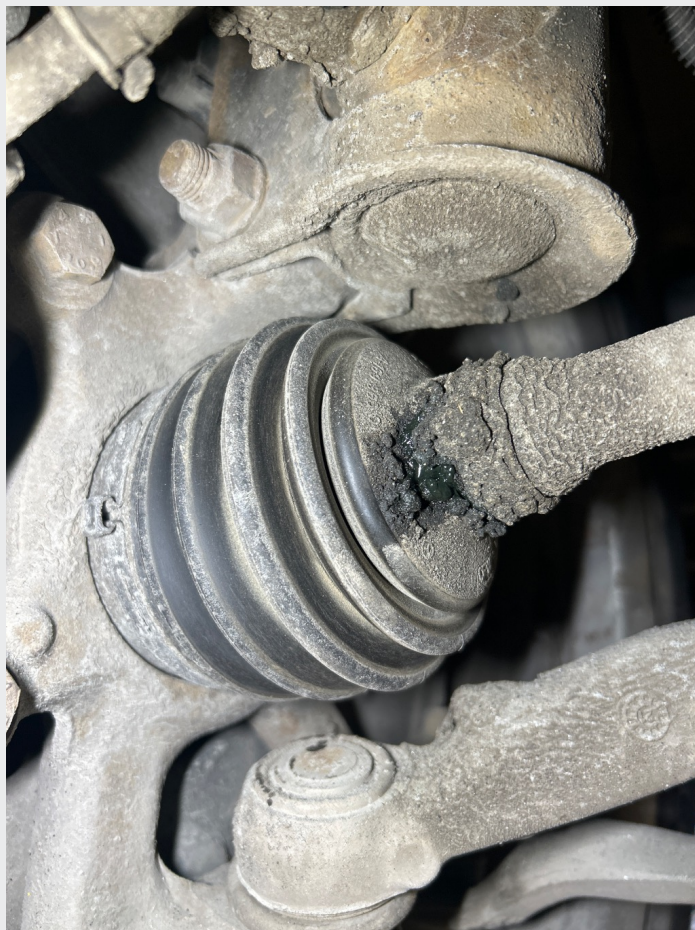
- 8.4 Hjuloppheng og styring - Aksler - Hull i ytre drivakselmansjett v.f.
- 8.5 Hjuloppheng og styring - For-/bakstilling - Liten slakke i nedre, bakre bærekule h.f.

8.4 Hull i ytre drivakselmansjett v.f.

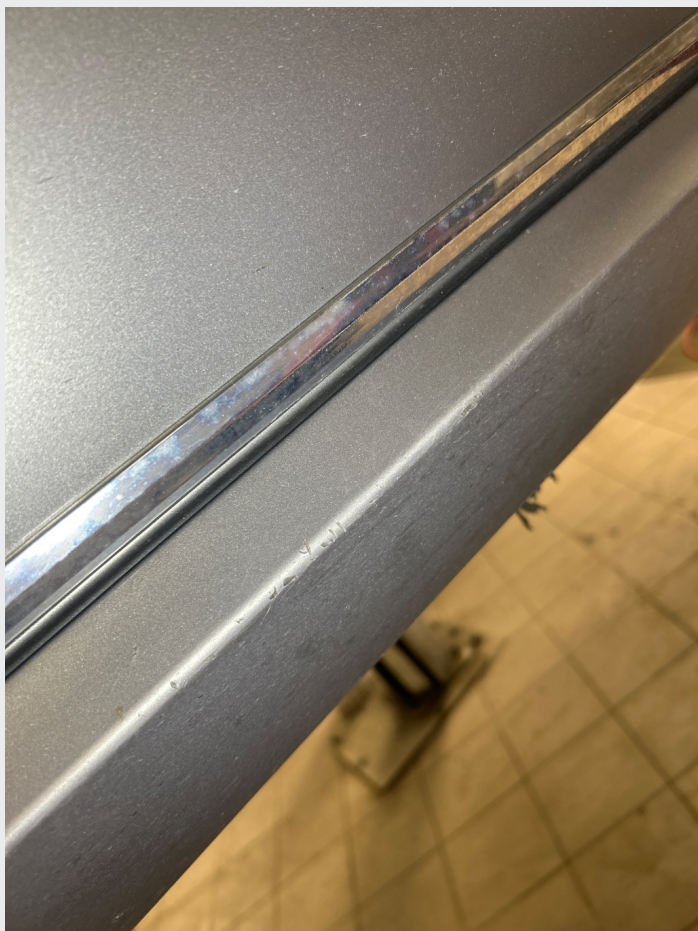
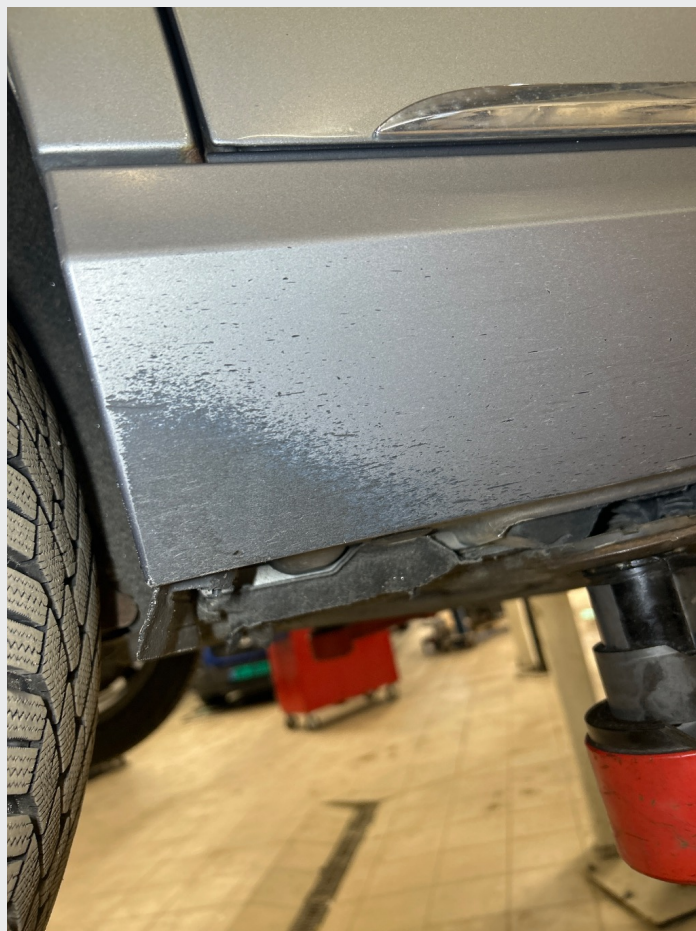
2.4 Skader i lakk på kanaldeksen h.s.

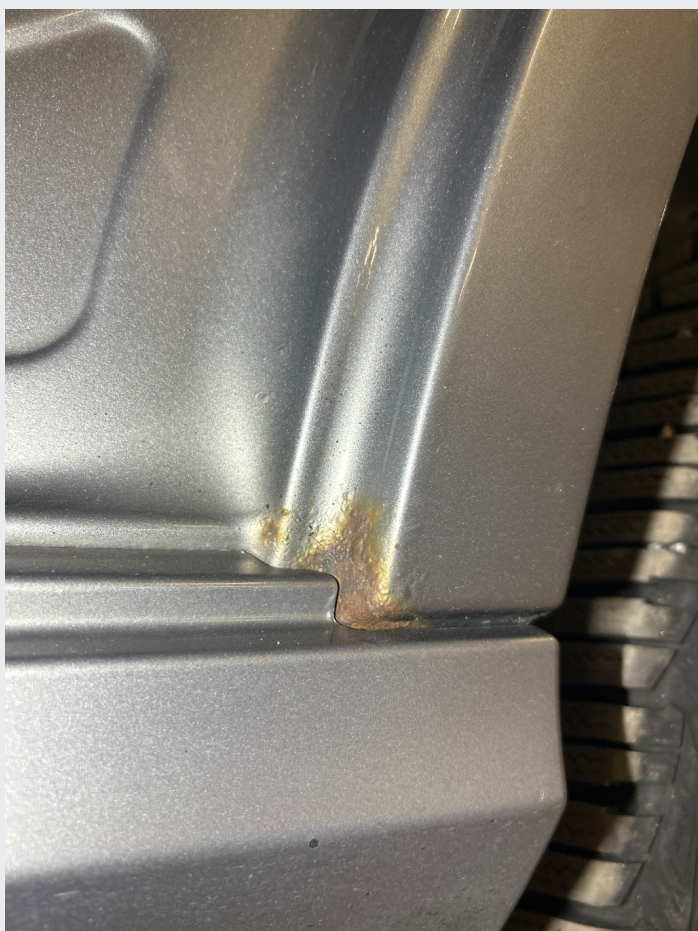
2.7 Rust på venstre bakskjerm, inn mot dør

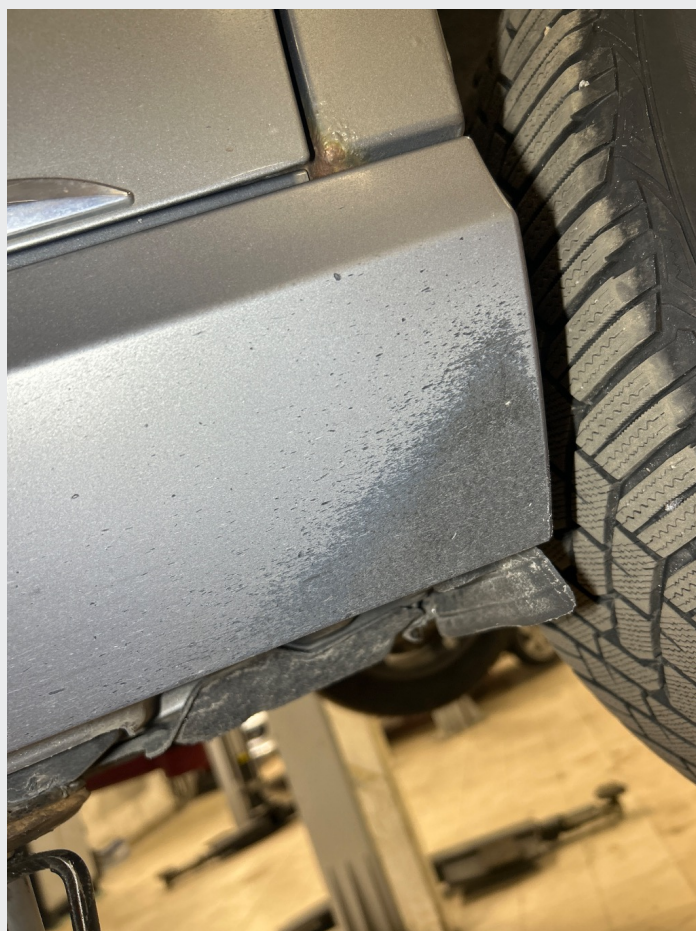
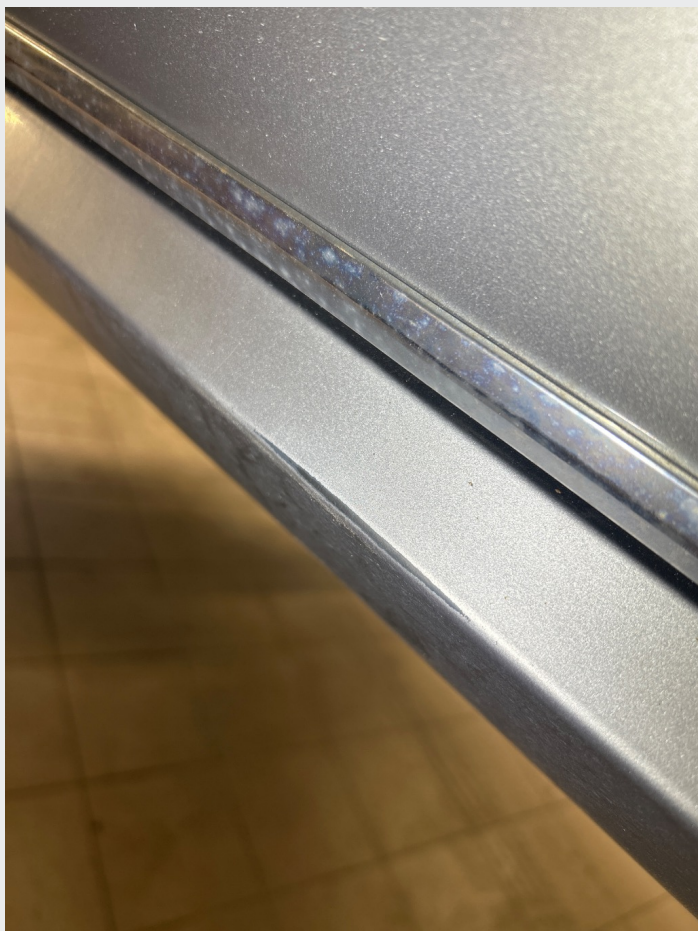
2.4 Skader i lakk på kanaldeksel v.s.

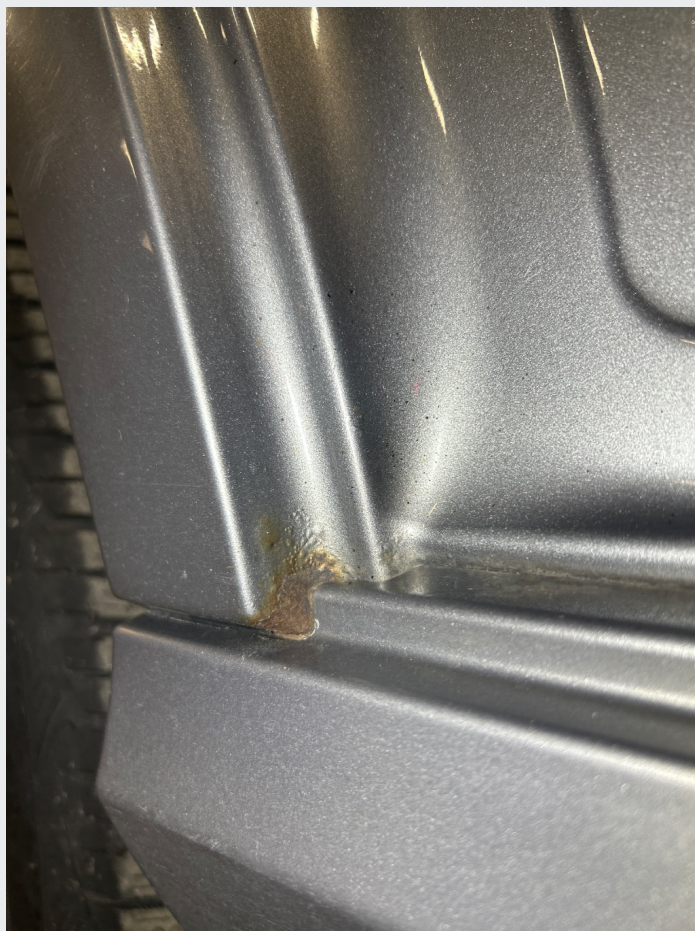
2.7 Rust på høyre bakskjerm, inn mot dør

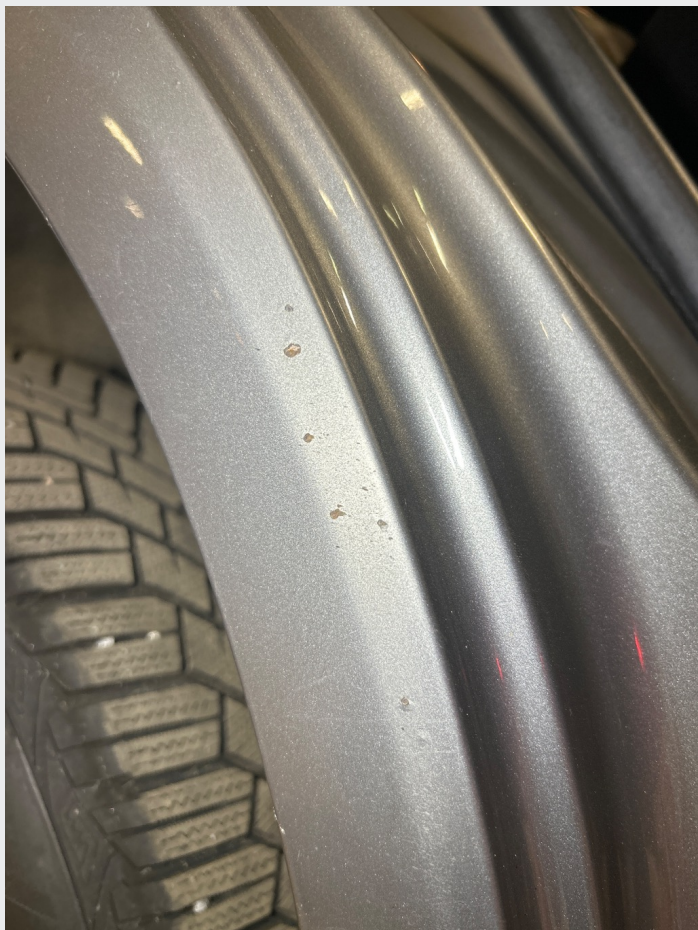
2.7 Steinsprut på høyre bakskjerm mot dør, begynt å ruste

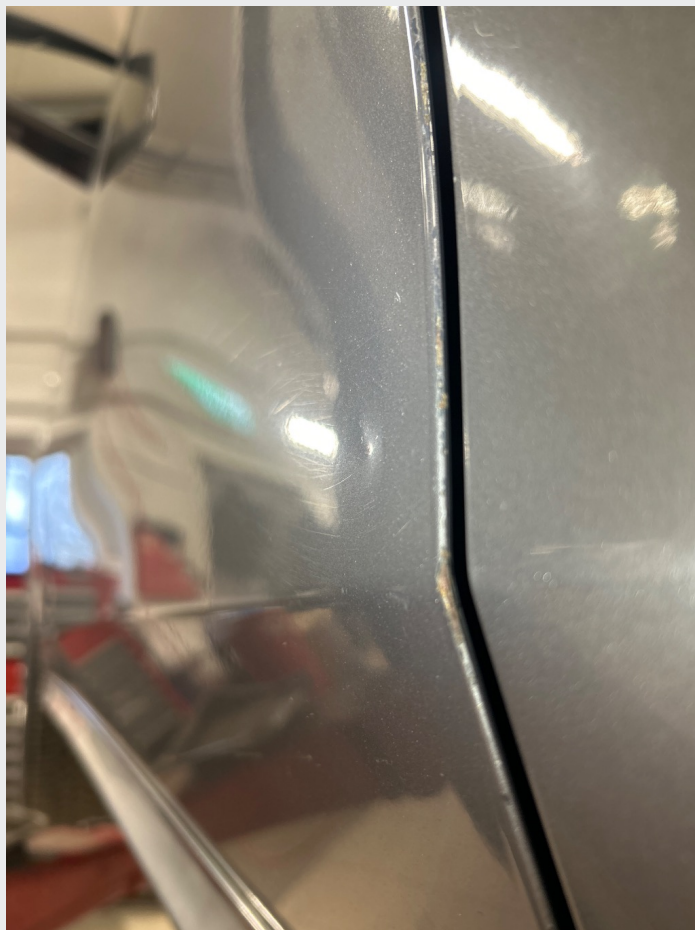
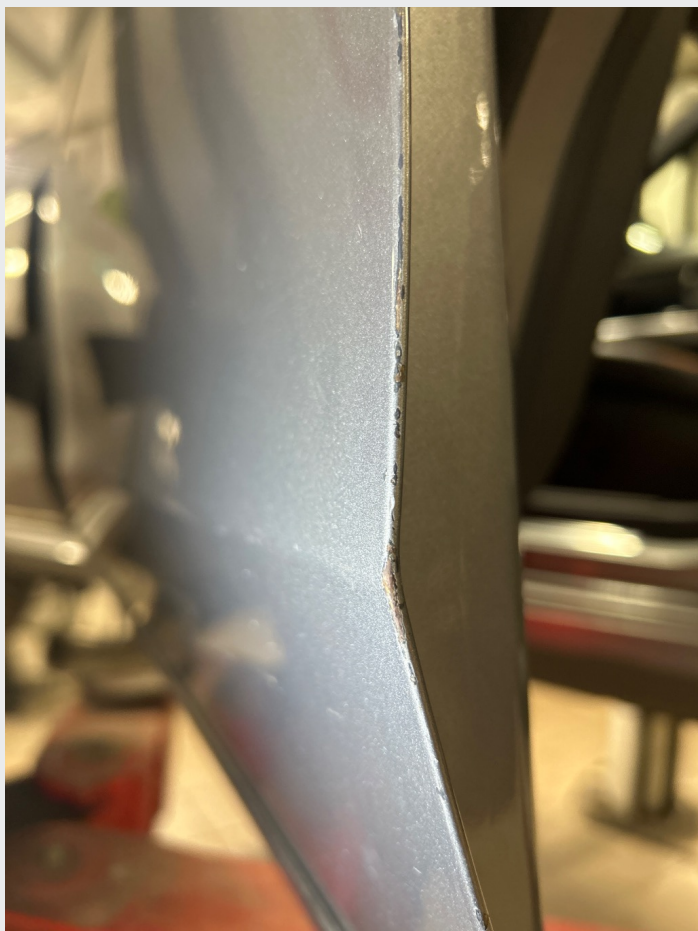
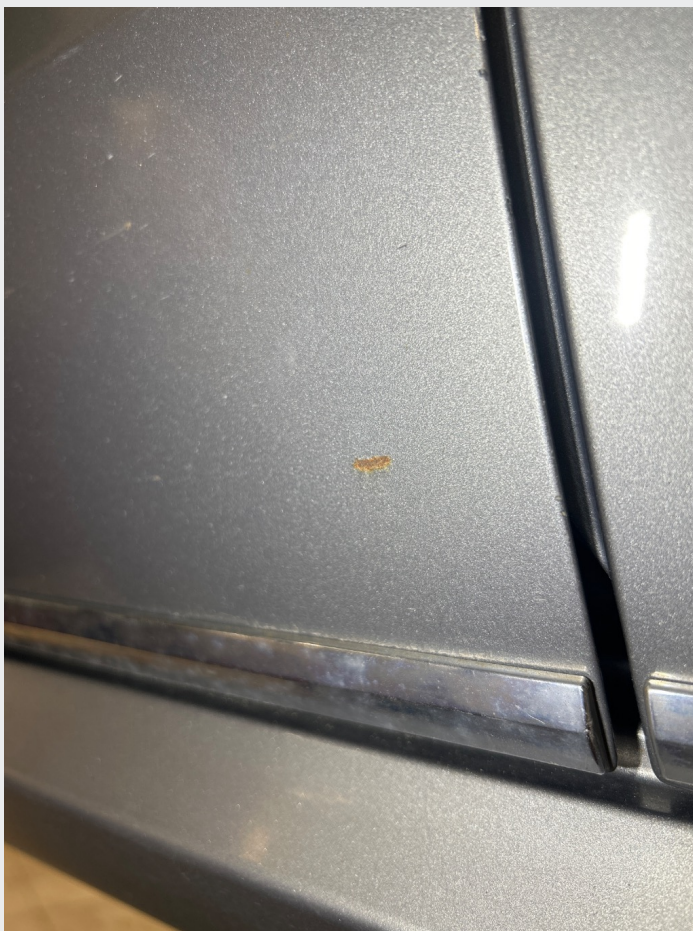
2.5 Skade i lakk på førerdør, begynt å ruste og liten bulk førerdør

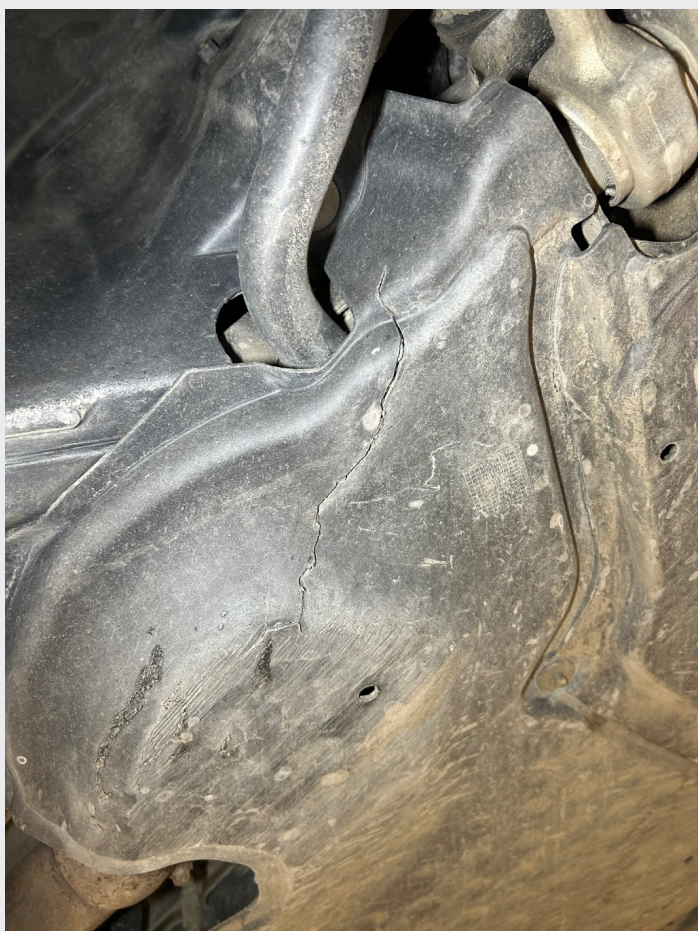
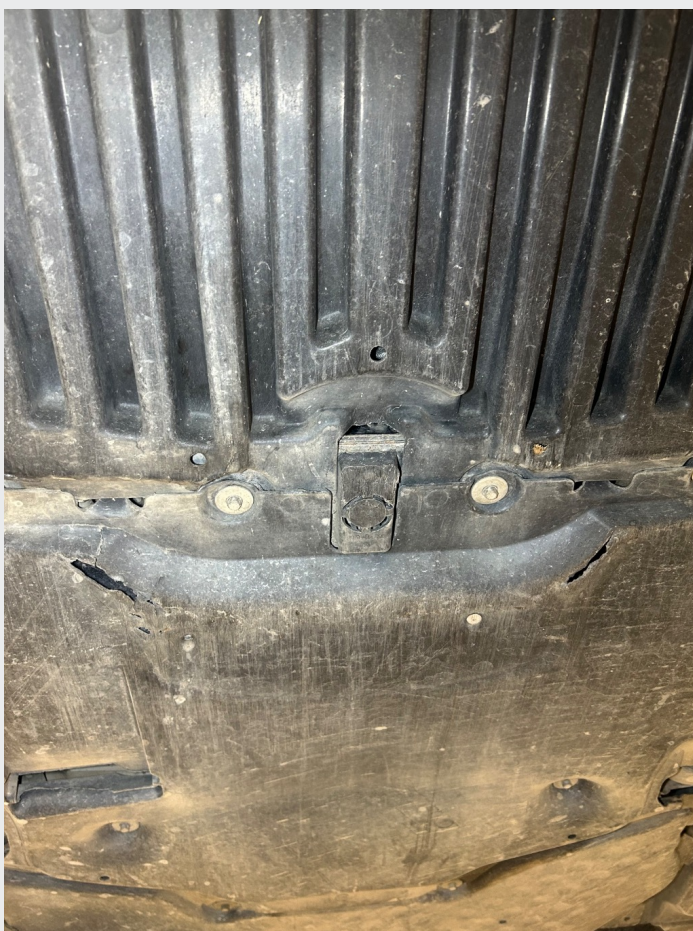
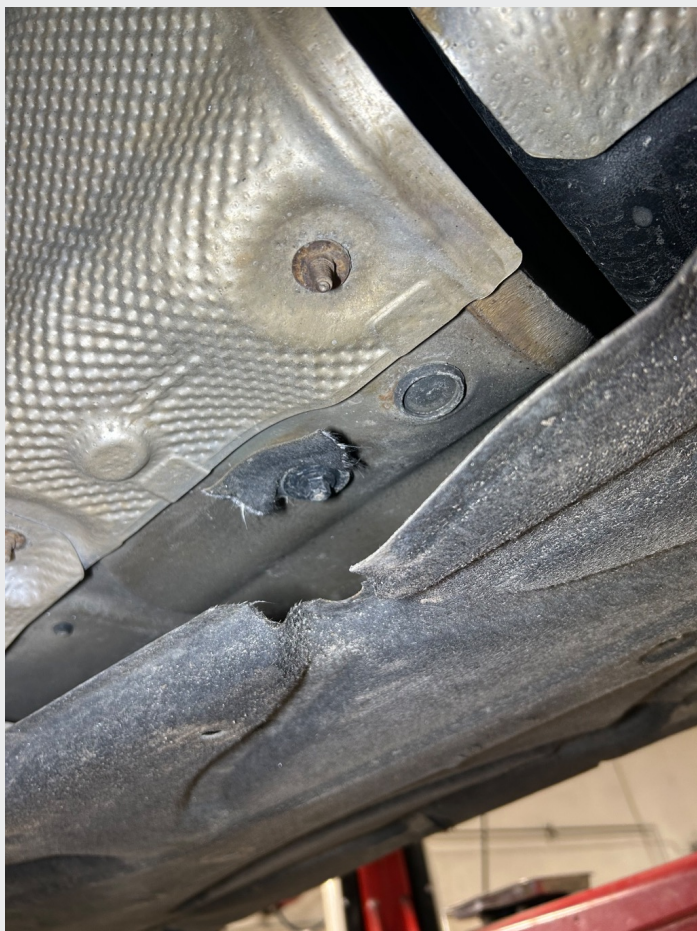
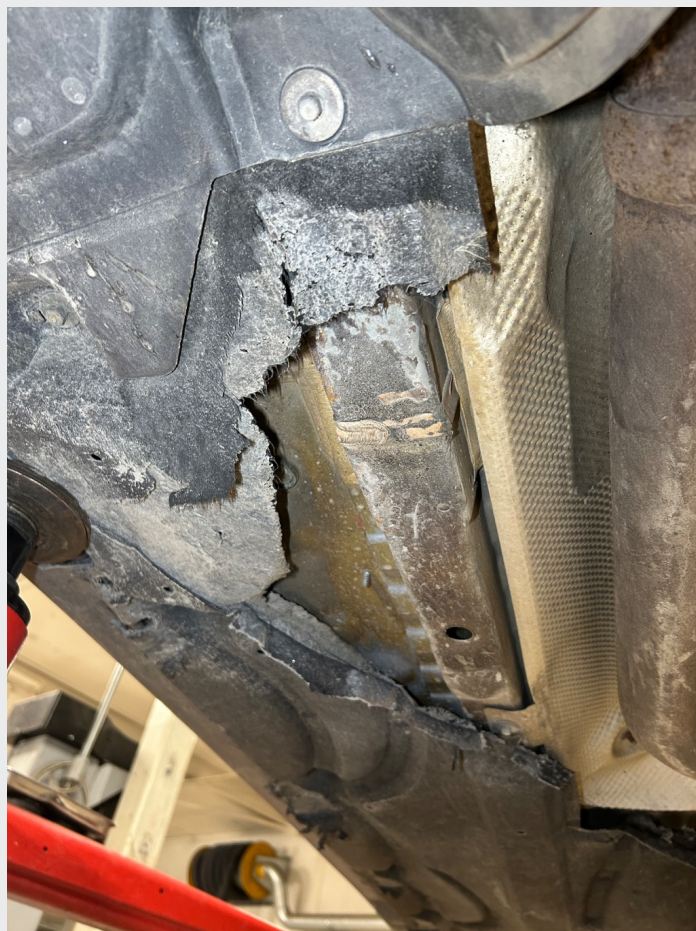
- 2.1 Eksteriør - Lakk - Oversiktsbilder av bilen
- 2.2 Eksteriør - Antirustbehandling/under bil - Plate langs høyre side under bil ødelagt + sprekk i plater under motor

2.2 Plate langs høyre side under bil ødelagt + sprekk i plater under motor

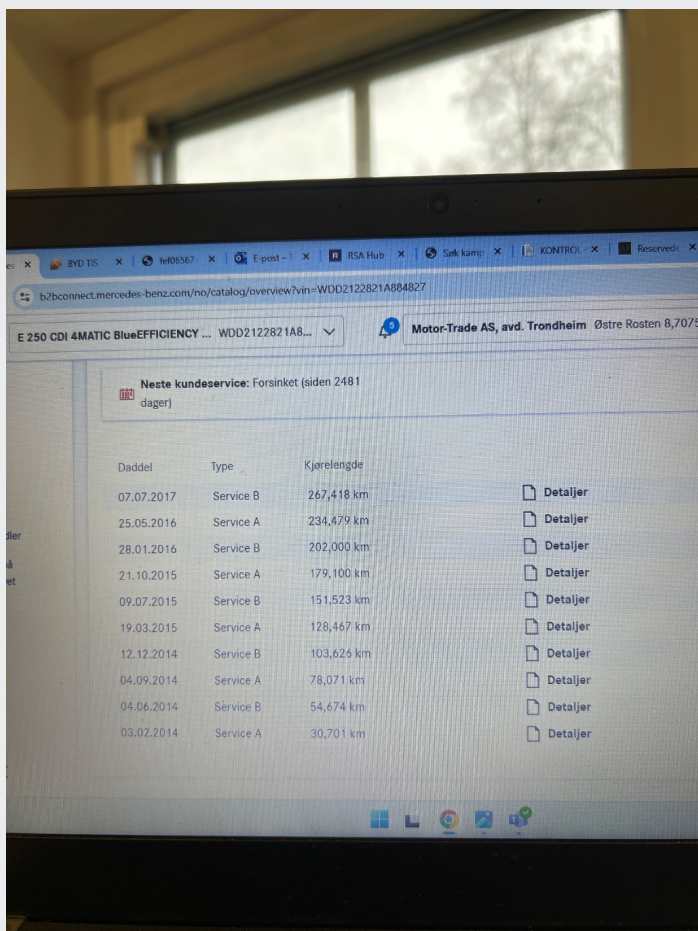
- 5.1 Motor - Avlesning av feilkoder - Feilkoder lagret i drive
- 5.2 Motor - Batteri - Batteritest
- 5.11 Motor - Service - Digitalt servicehefte. Service ikke fulgt iht. fabrikantens anbefalinger

5.11 Digitalt servicehefte. Service ikke fulgt iht. fabrikantens anbefalinger
