Tilstandsrapport

Boligbygg med flere boenheter

Vodlavegen 5, 5443 BØMLO

Befaringsdato: 13.08.2024

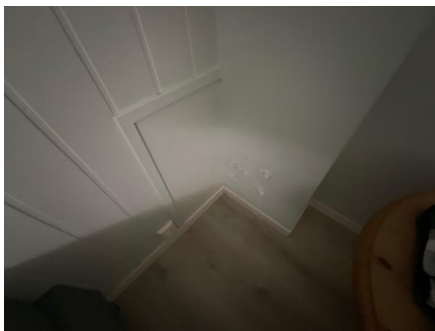
TG 2 Rom Under Terreng

Punktet må sees i sammenheng med 'Drenering'

Ved hulltaking i påført vegg ble det registrert isopor bak panel. Ikke uvanlig løsning i eldre underetasjer/kjellere, men det gjøres oppmerksom på at materiale i konstruksjonen utgjør fare for brannspredning og utvikling av skadelige/farlige gasser.

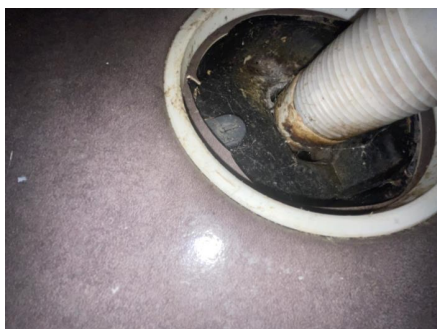
Våtrommet fungerer med dette avviket.

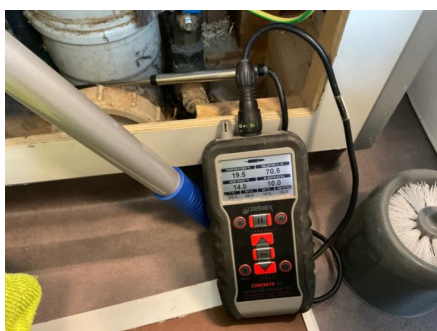
TG 0 Tilliggende konstruksjoner våtrom

Måltaking er foretatt i eksisterende hull uten å påvise unormale forhold. 70,5 ved temperatur på 19,5 grader, noe som er tørt.

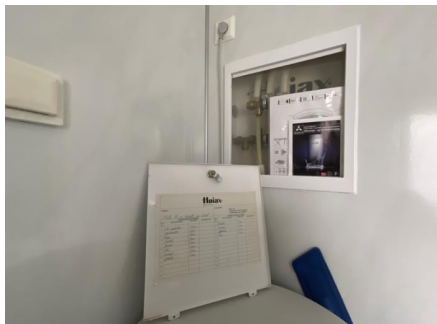
⚠ TG 2 Avløpsrør

Avløpsrør av plast som ikke nærmere kontrollert og tilstandsvurdert utover det som er synlig i rommene. Normal levetid for plastrør er 25-75 år, anbefalt brukstid er 50 år.

- Det er ikke behov for utbedringstiltak siden anlegget fungerer i dag, men ut ifra alder kan skader plutselig oppstå på eldre anlegg.

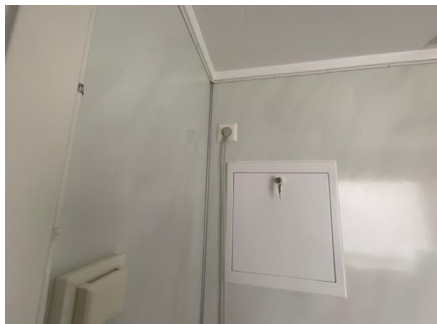
Stikkontakt, det anbefales direkte tilkobling.

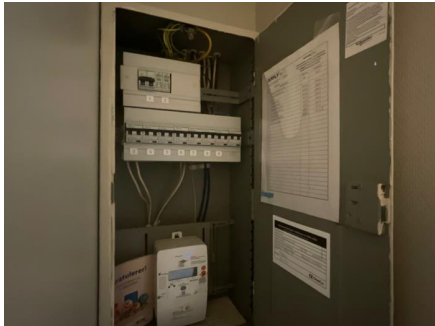
TG 0 Branntekniske forhold

Dette er en forenklet kontroll begrenset til de spørsmål som fremkommer under. Tilstandsgraden er basert på retningslinjer til disse spørsmålene i bransjestandarden NS3600. Dette kan ikke sammenlignes med en fullstendig kontroll av branntekniske forhold av offentlig myndighet, eller en vurdering av boligens branntekniske forhold eller prosjektering fra en rådgiver med spesialkompetanse. En bygningssakkyndig har verken kompetanse til å gi slik veiledning eller lov til å foreta en slik kontroll.
