# Tilstandsrapport

Boligbygg med flere boenheter

Dalveien 114 A, 1718 GREÅKER

Oppdragsnr.: 13794-1752

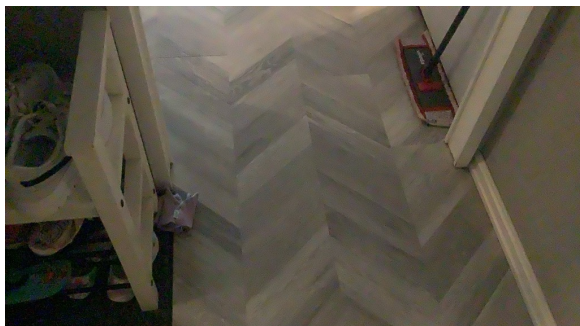
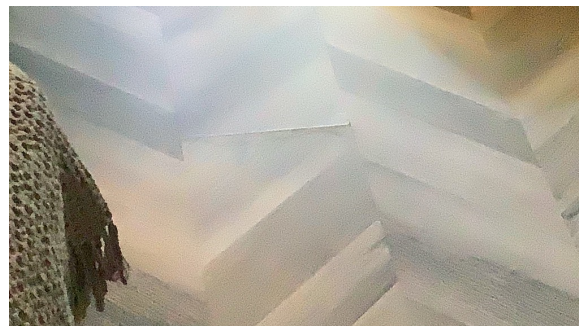
## Etasjeskille/gulv mot grunn

- Målt høydeforskjell på mellom 10 - 20 mm innenfor en lengde på 2 meter. Tilstandsgrad 2 gis med bakgrunn i standardens krav til godkjente måleavvik.
- Målt høydeforskjell på over 20 mm innenfor en lengde på 2 meter. Tilstandsgrad 3 gis med bakgrunn i standardens krav til godkjente måleavvik.

- For å få tilstandsgrad 0 eller 1 må høydeforskjeller rettes opp. Det vil imidlertid sjelden være økonomisk rasjonelt som et enkeltstående tiltak i en bolig som dette. Dersom boligen en gang skal renoveres, kan man vurdere slike tiltak.

**Kostnadsestimat: 10 000 - 50 000**

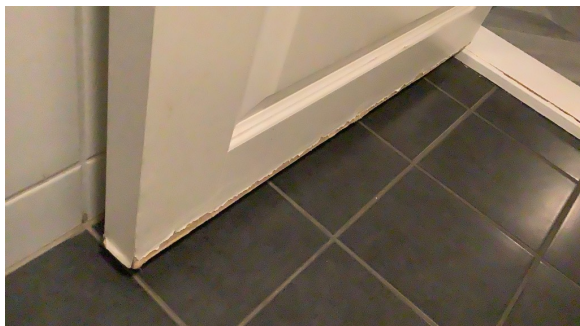
Svelleskader på bunn av dør til bad.

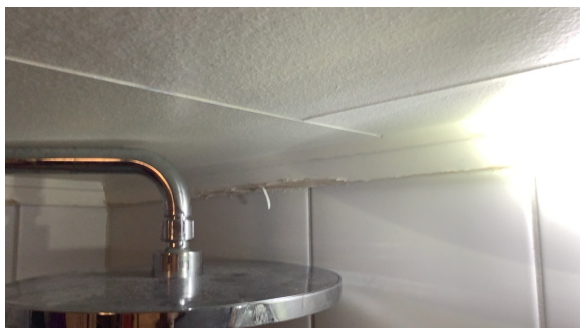
### TG 2 Overflater vegger og himling

Avflassing av maling på taklister.

Lokal utbedring med våtromsmaling.

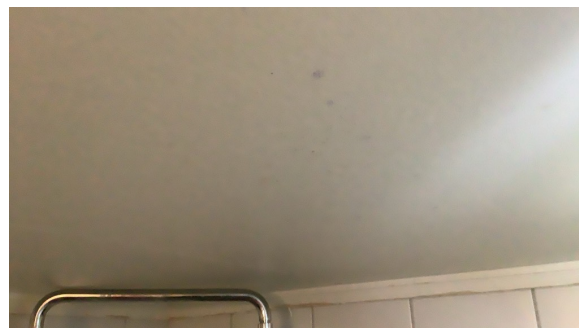
Misfarging i himling.
