NAF Bruktbiltest

Testdato
26.03.2025

Bilmerke	FAW	Motorstørrelse	cm ³
Modell	EHS9	Motoreffekt	405 kW
Type	E115	Aksler i drift	2
Registreringsnr.	ED71671	Drivstofftype	Elektrisk
Understellsnr.	LFB1FV69XN2L06016	Kjøretøygruppe	101
Km.stand.	37963	Bruktimportert	Nei
Farge	Grå	Registreringsår	2022
Karosseritype	Stasjonsvogn	Registrert første gang	20.06.2022
		Frist for neste EU kontroll	19.06.2026

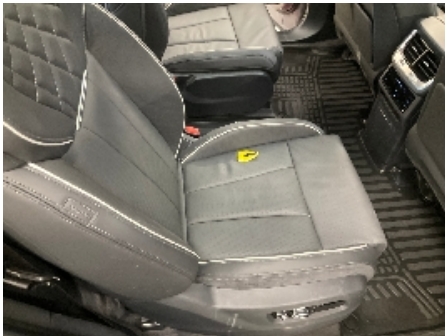
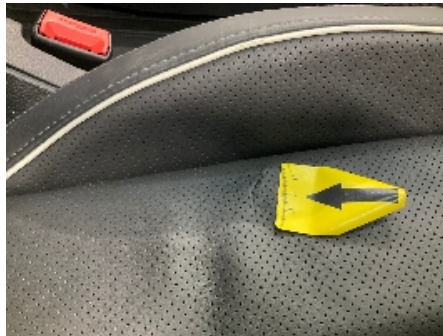
1. Seter

2. Seter

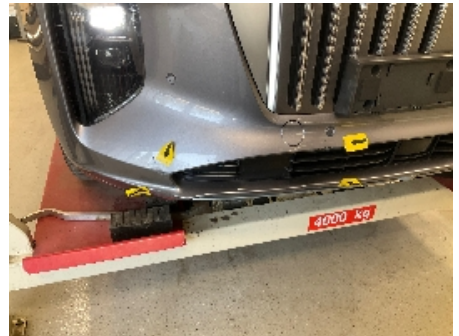
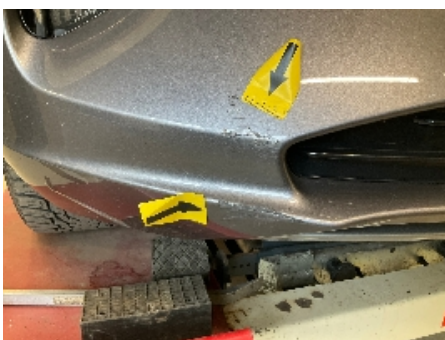
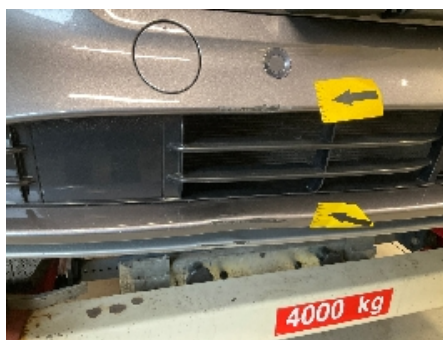
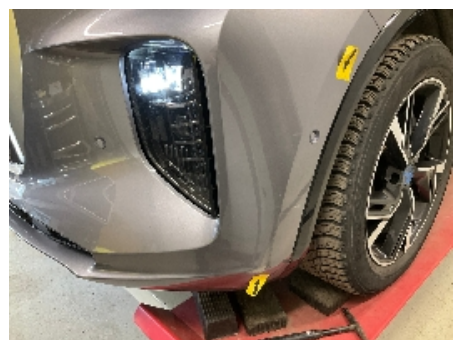
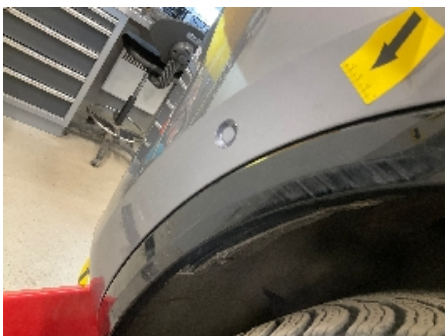
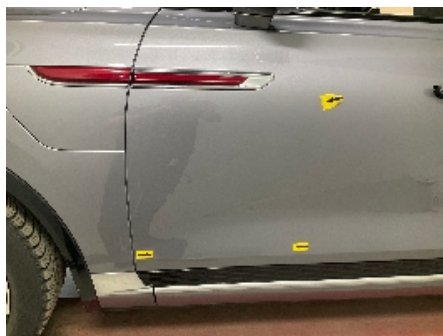
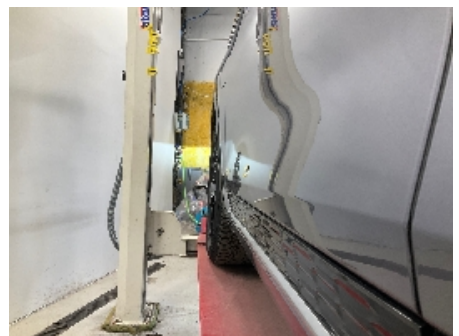
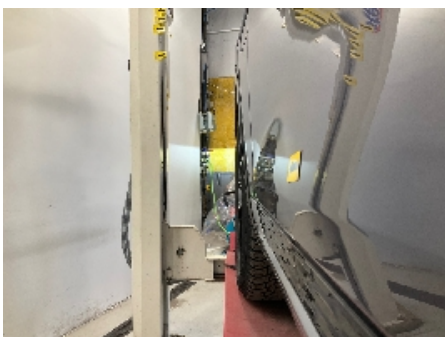
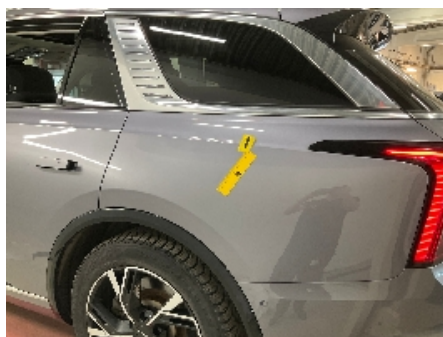
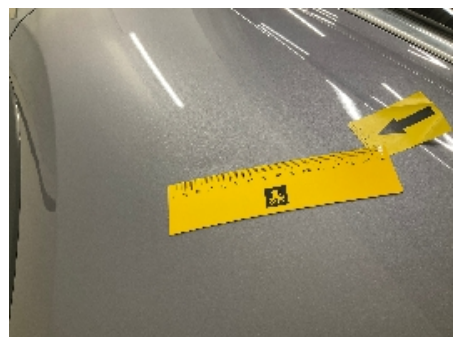
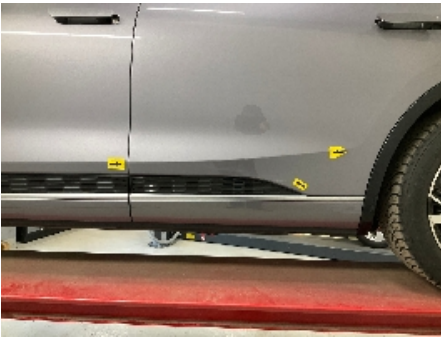
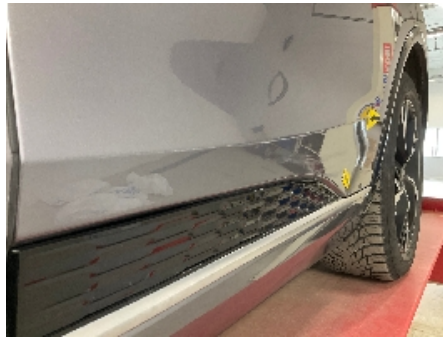
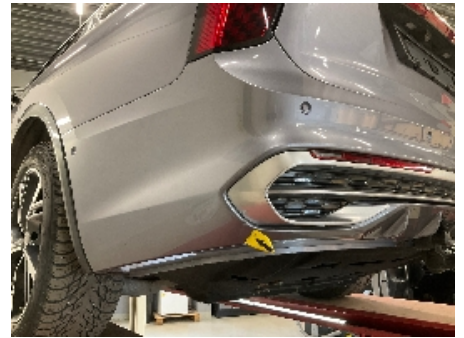
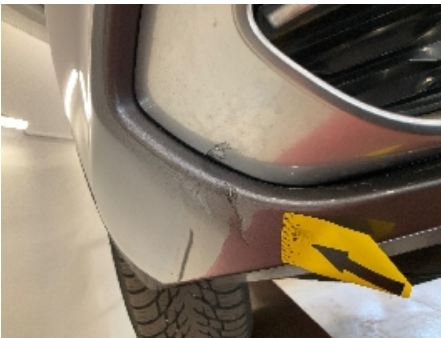
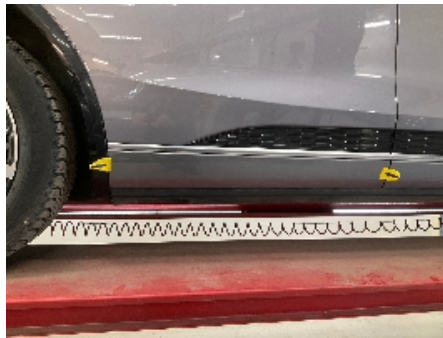
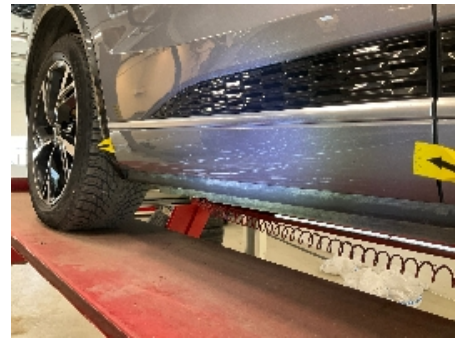
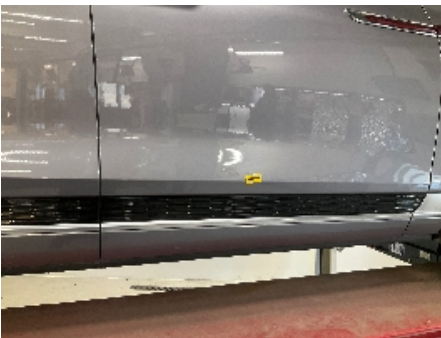
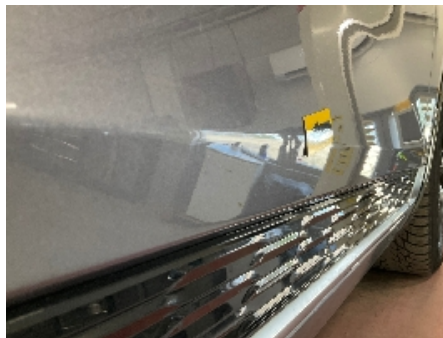
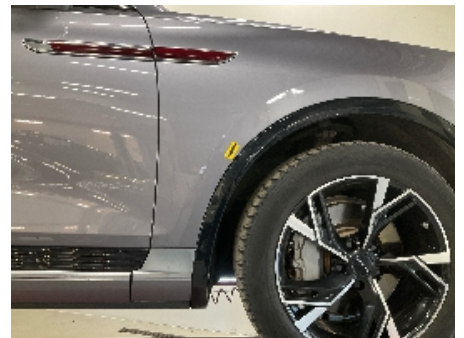
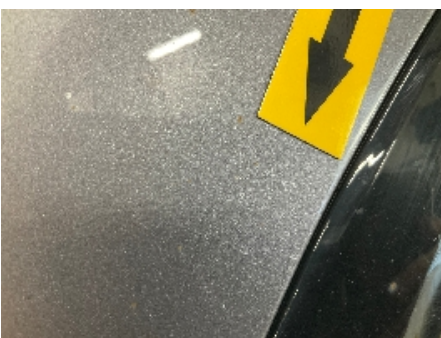
3. Lakk / karosseri utvendig
