**MAZDA 3 120 HK MANUELL FORHJULSDRIFT**
**TESTDATO: 01.08.2025**
**KODE: 1772808**

**JV20881**

NBF Tilstandsrapport er utarbeidet av Norges Bilbransjeforbund og Forbrukerrådet.

# Albjerk Bil

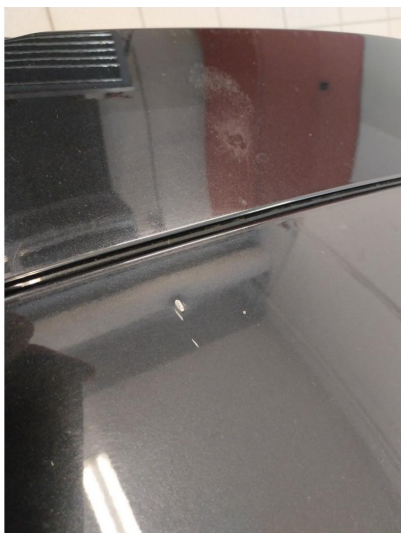
| Punkt | Beskrivelse | Plassering |
|---|---|---|
| 2.1 Panser | bulk med lakkskade | foran |

2.1 Bulk med lakkskade

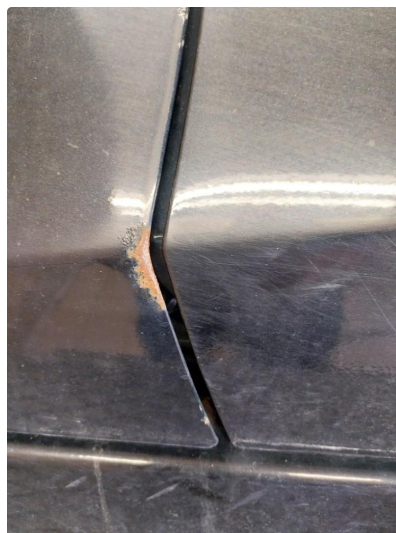
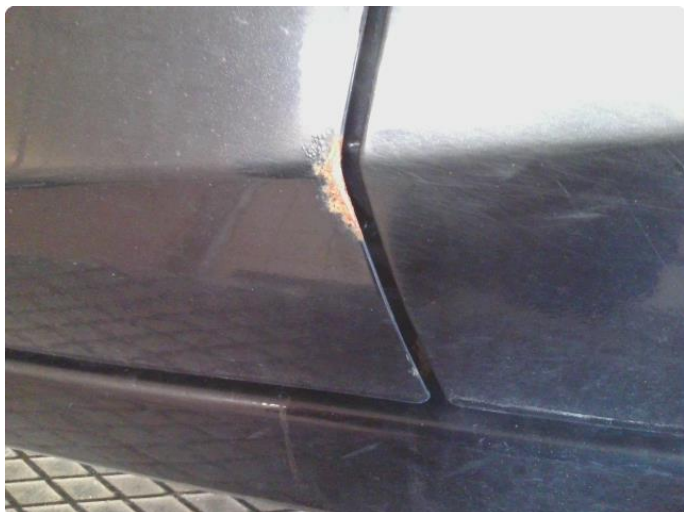
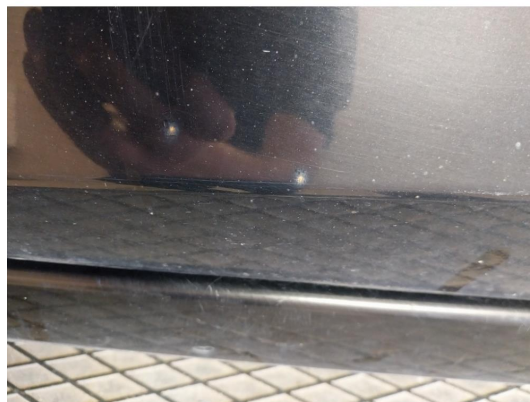
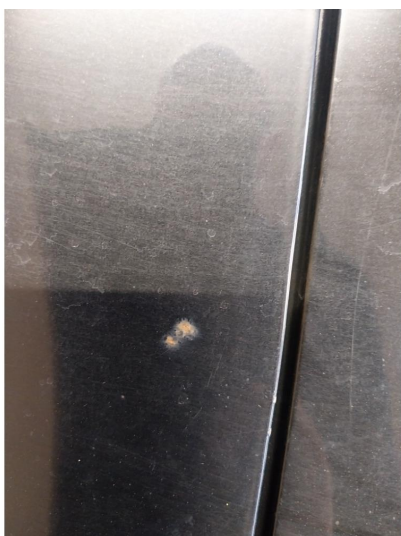
| Punkt | Beskrivelse | Plassering |
|---|---|---|
| 2.2 Dører | rust/korrosjon | venstre foran |

2.2 Rust/korrosjon

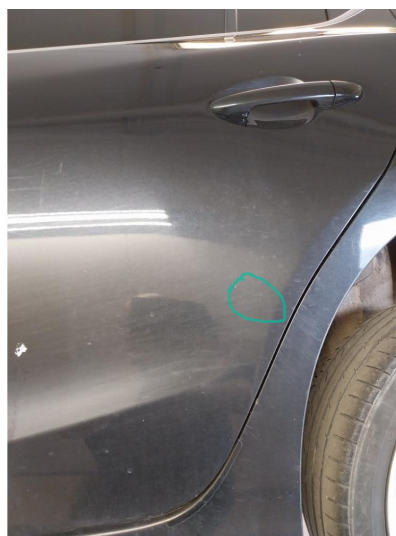
| Punkt | Beskrivelse | Plassering |
|---|---|---|
| 2.3 Dører | rust/korrosjon | venstre bak |

2.3 Rust/korrosjon

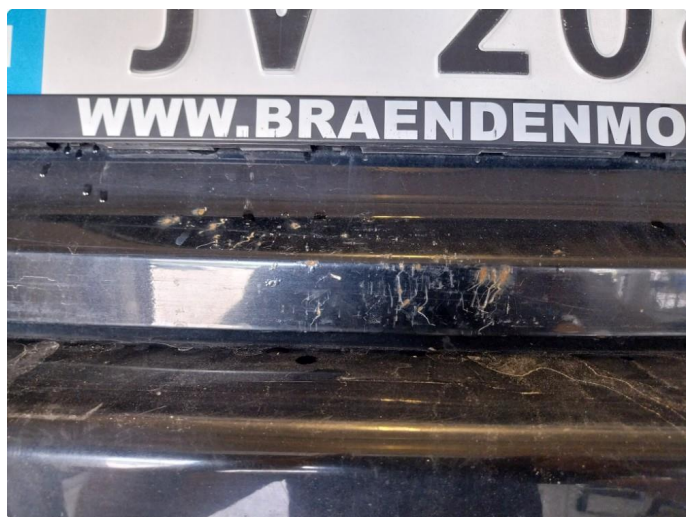
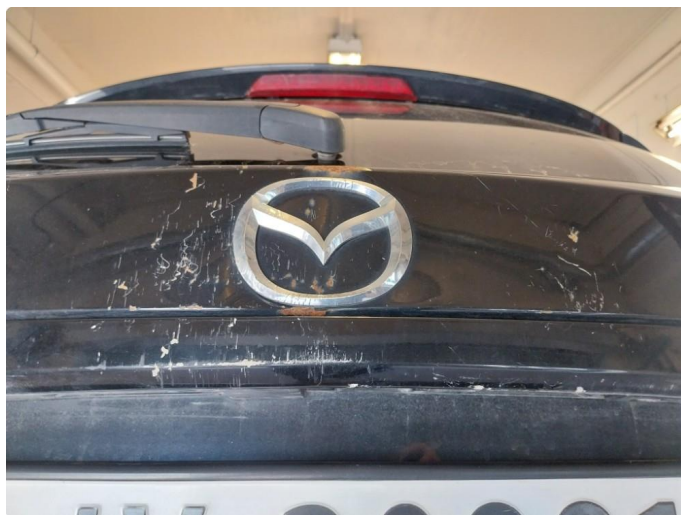
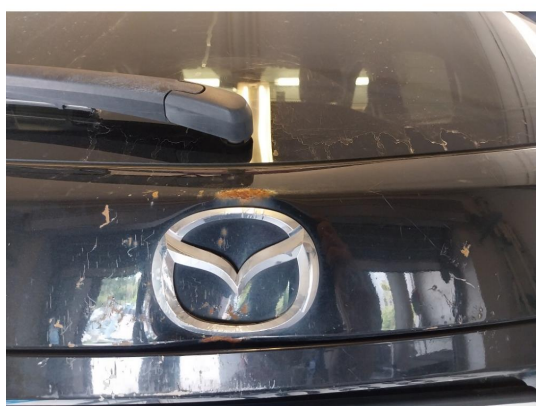
| Punkt | Beskrivelse | Plassering |
|---|---|---|
| 2.4 Bakluke | skade | bak |

2.4 Skade

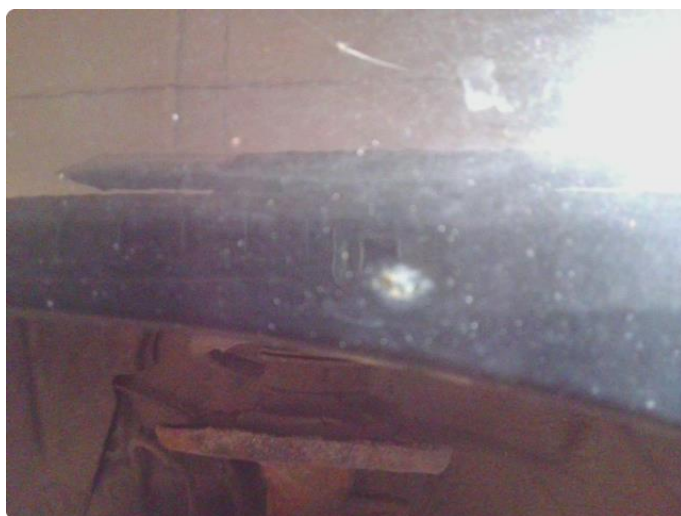
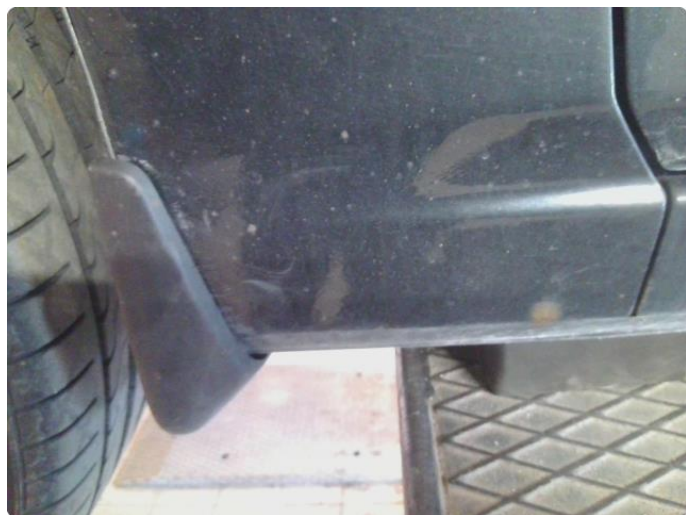
| Punkt | Beskrivelse | Plassering |
|---|---|---|
| 2.5 Skjermer | rust | venstre foran |

2.5 Rust

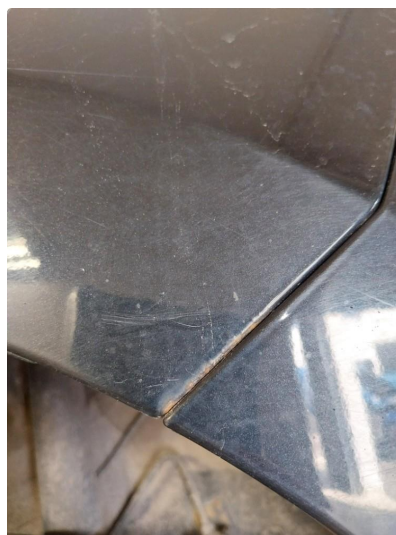
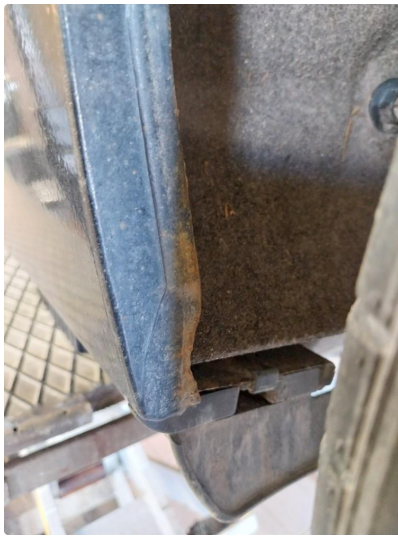
| Punkt | Beskrivelse | Plassering |
|---|---|---|
| 2.6 Skjermer | rust | venstre bak |

2.6 Rust

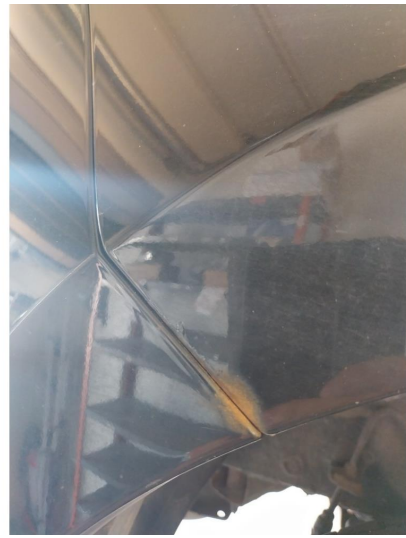
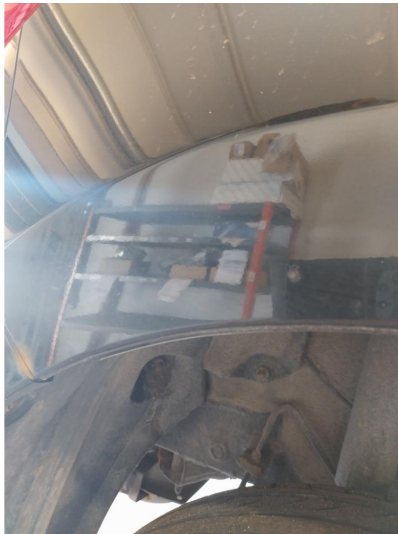
| Punkt | Beskrivelse | Plassering |
|---|---|---|
| 2.7 Skjermer | rust | høyre bak |

2.7 Rust

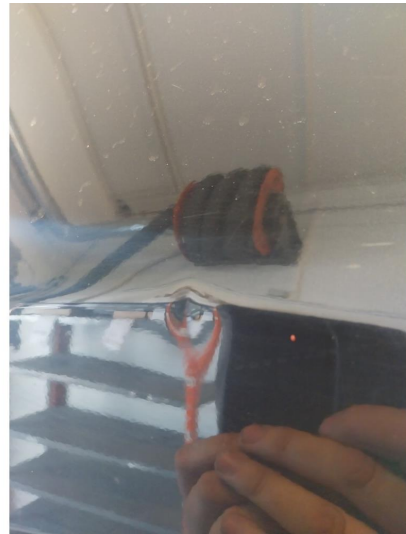
| Punkt | Beskrivelse | Plassering |
|---|---|---|
| 2.8 Skjermer | bulk | høyre bak |

2.8 Bulk

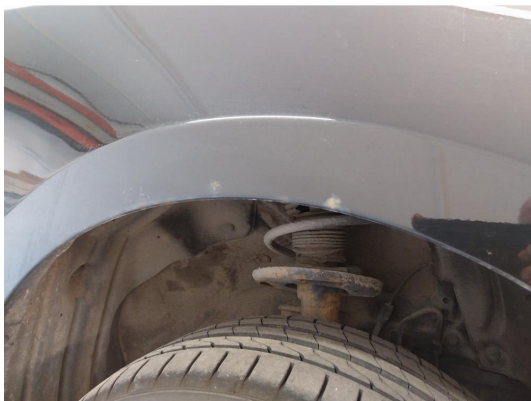
| Punkt | Beskrivelse | Plassering |
|---|---|---|
| 2.9 Skjermer | steinsprut med rust | høyre foran |

2.9 Steinsprut med rust

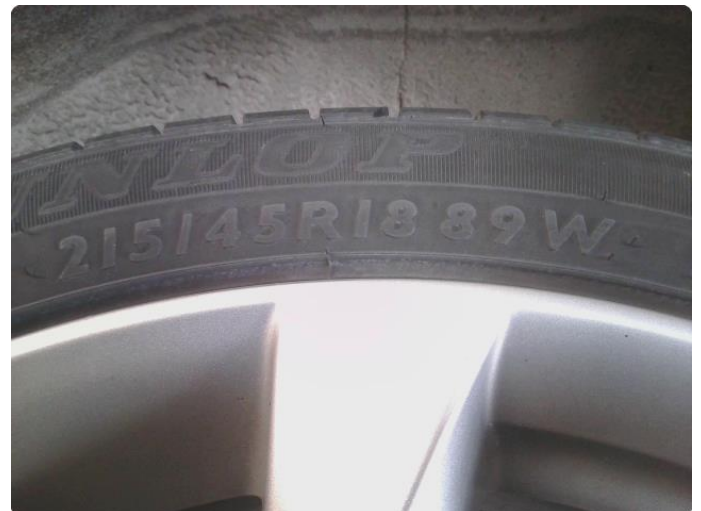
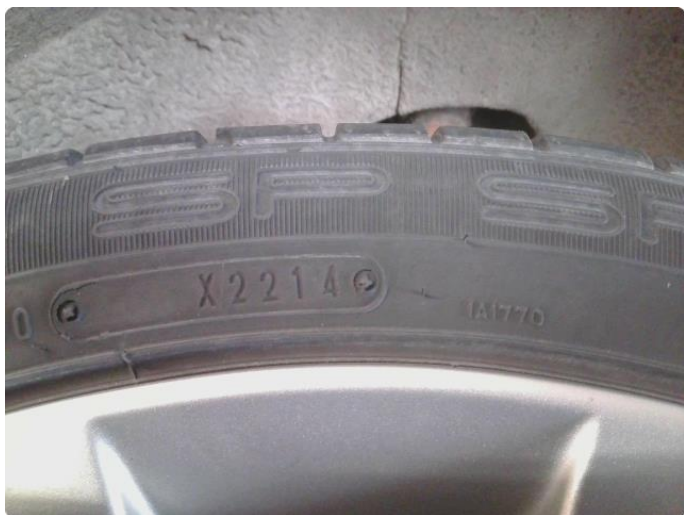
| Punkt | Beskrivelse | Plassering |
|---|---|---|
| 2.10 Dekk/Felger | gamle dekk | begge bak |

2.10 Gamle dekk

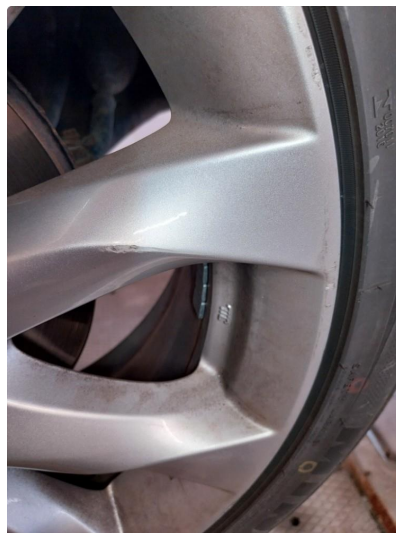
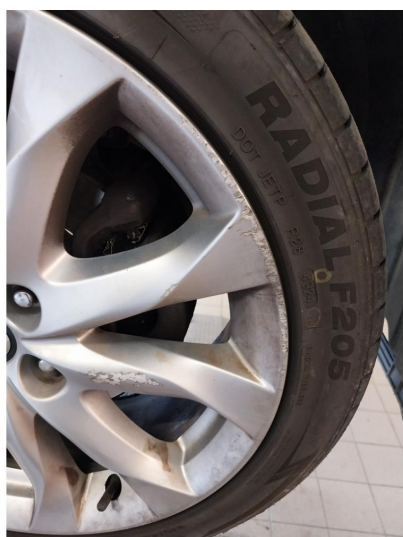
| Punkt | Beskrivelse | Plassering |
|---|---|---|
| 2.11 Dekk/Felger | kantkjørt felg | høyre foran - venstre foran |

2.11 Kantkjørt felg

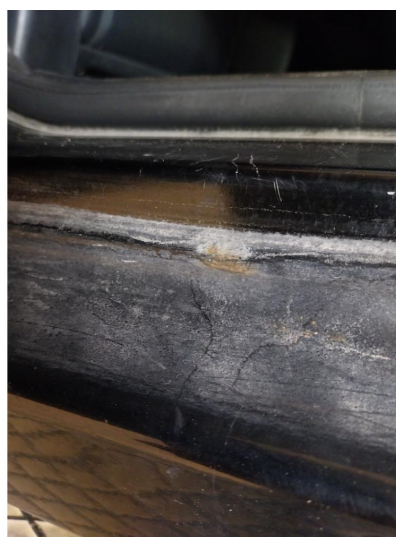
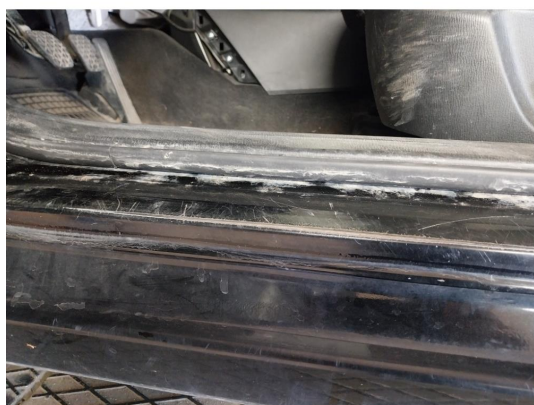
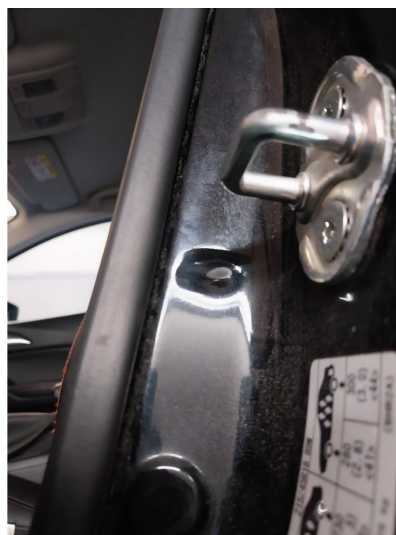
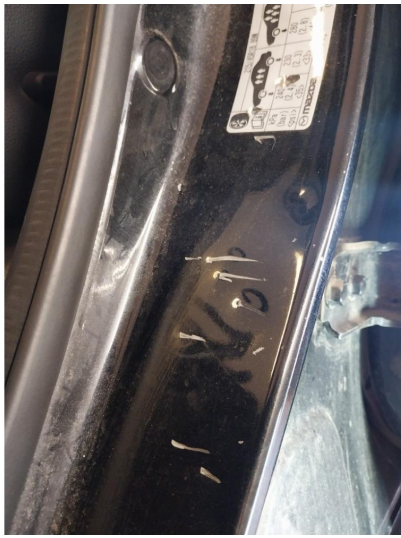
| Punkt | Beskrivelse | Plassering |
|---|---|---|
| 2.12 Døråpning | slitt innsteg | venstre foran |

2.12 Slitt innsteg

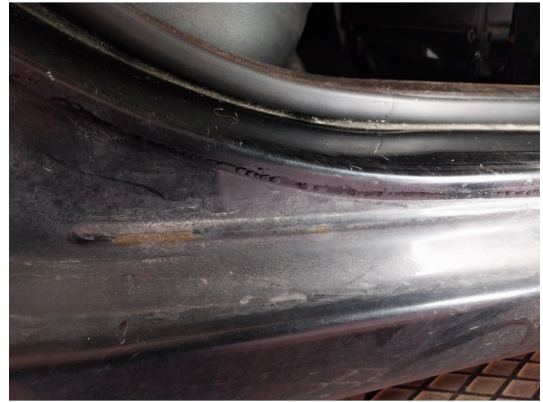
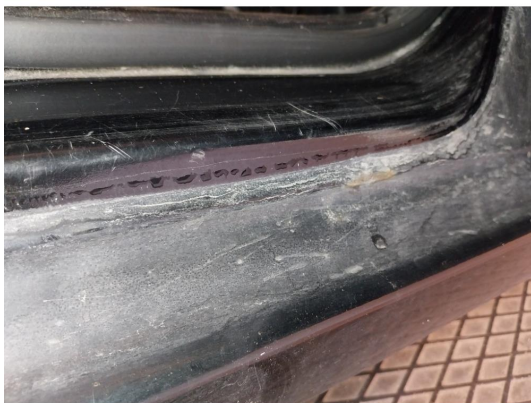
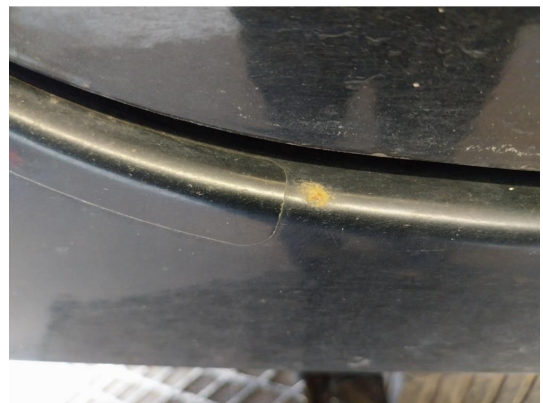
| Punkt | Beskrivelse | Plassering |
|---|---|---|
| 2.13 Døråpning | slitt innsteg | høyre bak |

2.13 Slitt innsteg

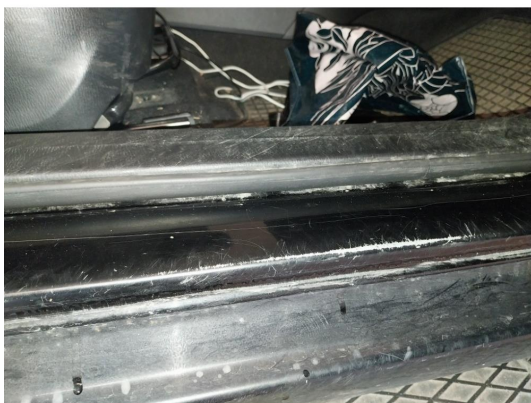
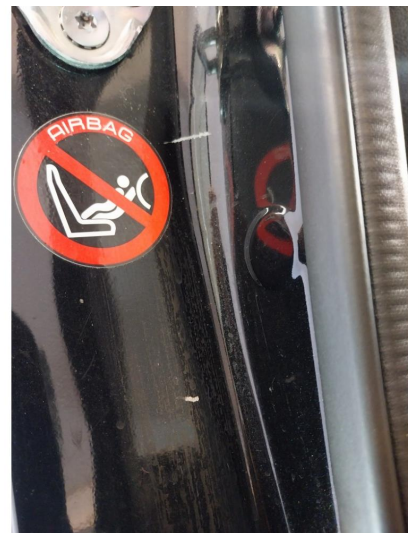
| Punkt | Beskrivelse | Plassering |
|---|---|---|
| 2.14 Døråpning | slitt innsteg | høyre foran |

2.14 Slitt innsteg

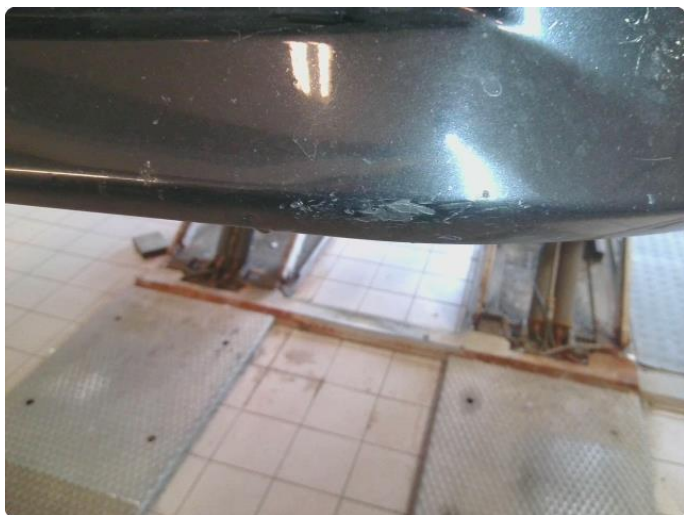
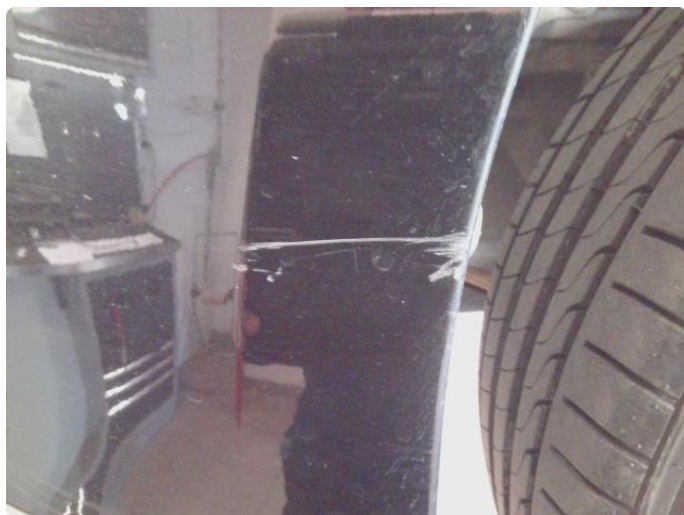
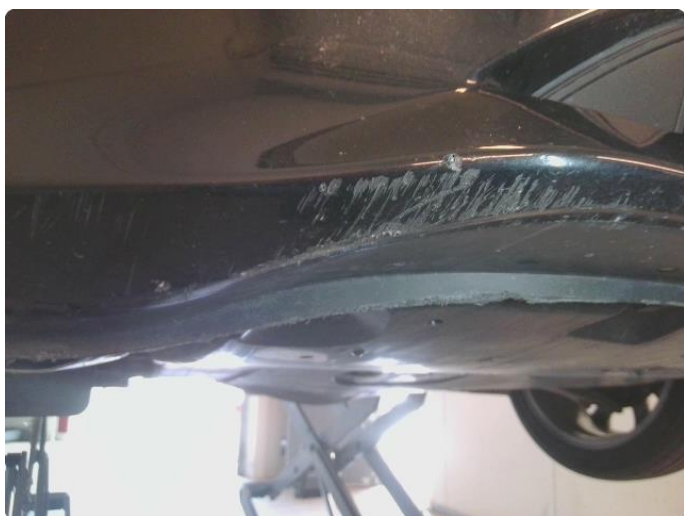
| Punkt | Beskrivelse | Plassering |
|---|---|---|
| 2.15 Støtfanger | ripe(r) | foran |

2.15 Ripe(r)

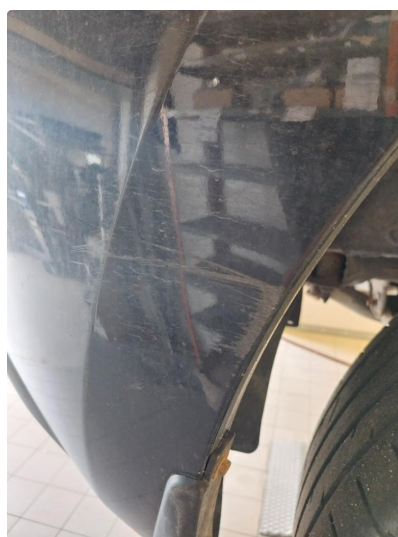
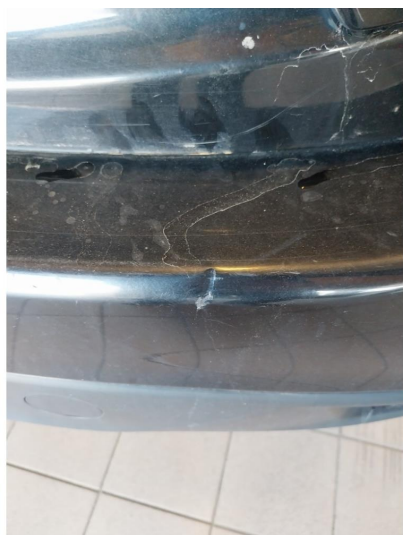
| Punkt | Beskrivelse | Plassering |
|---|---|---|
| 2.16 Støtfanger | ripe(r) | høyre bak |

2.16 Ripe(r)

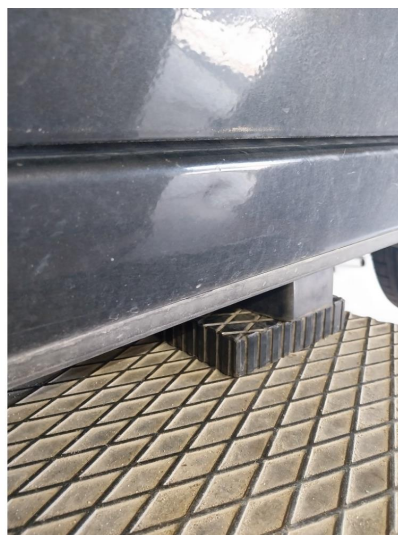
| Punkt | Beskrivelse | Plassering |
|---|---|---|
| 2.17 Kanal | bulk | venstre |

2.17 Bulk

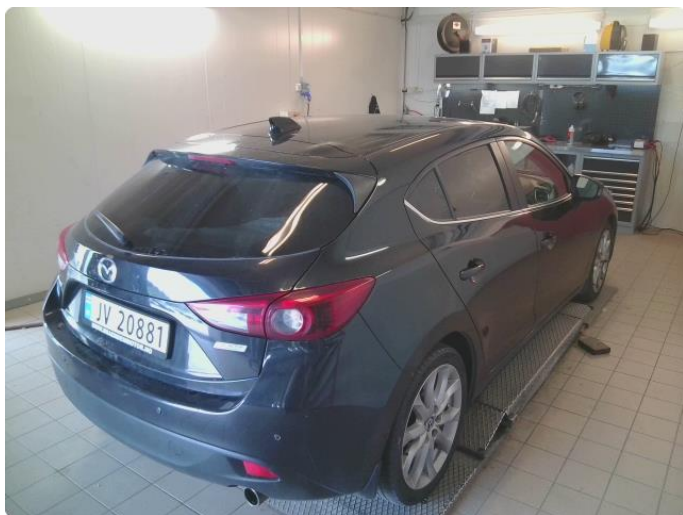
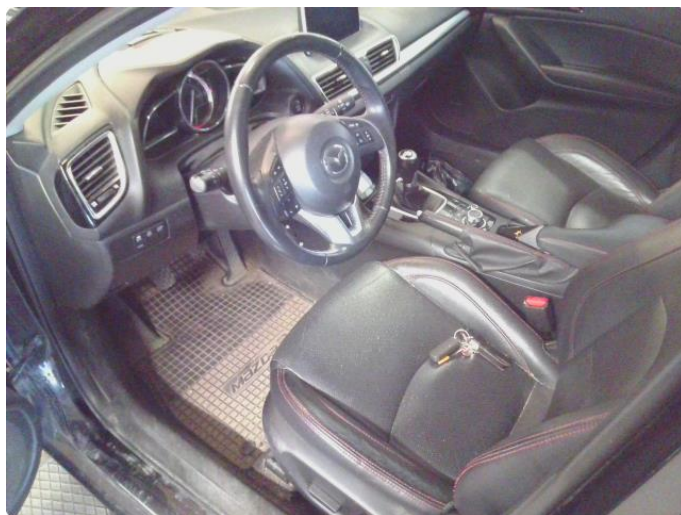
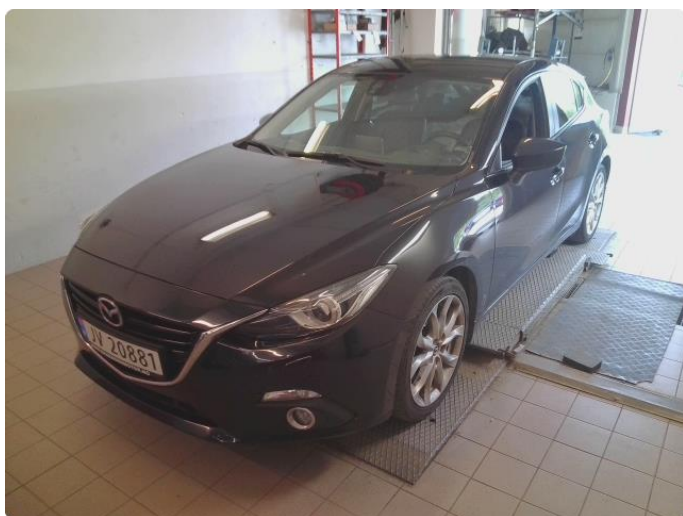
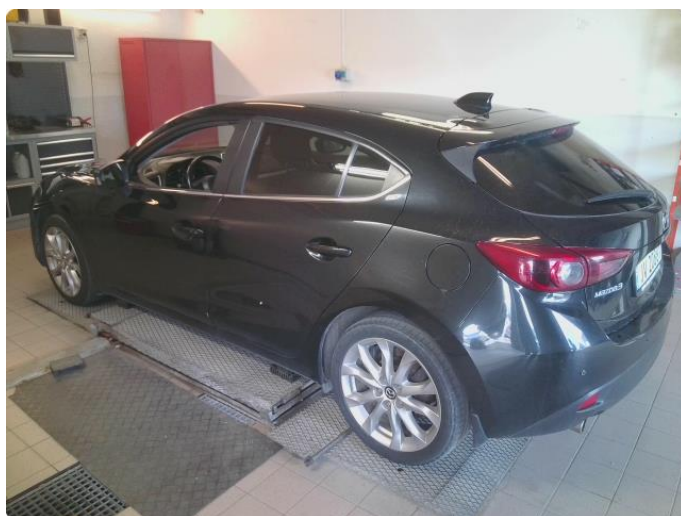
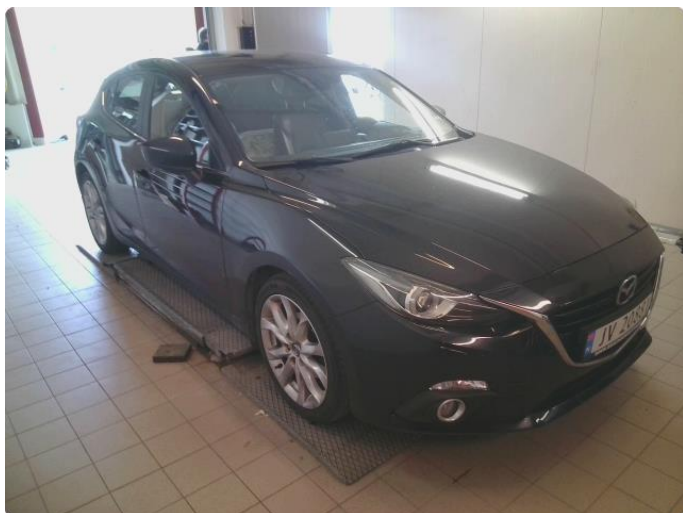
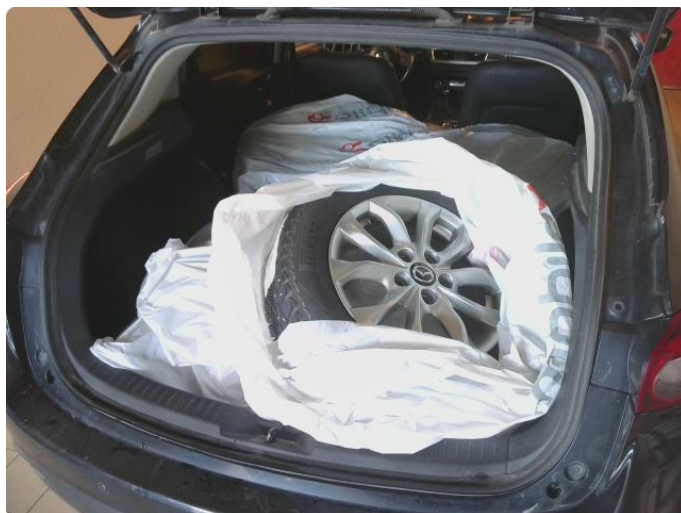
| Punkt | Beskrivelse | Plassering |
|---|---|---|
| 3.1 Opplysninger | øvrig opplysninger | |

3.1 Øvrig opplysninger
