# Tilstandsrapport

Enebolig

Reinfjorden 23, 9184 REINFJORD

Befaringsdato: 27.06.2025

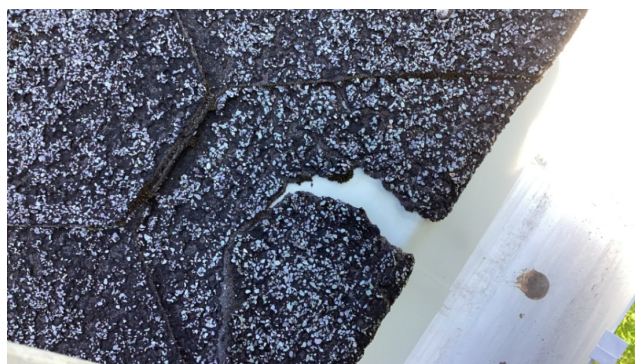
Oppsprekket takshingel med overlapper som har løsnet.

Shingelen er revnet nedkant og må byttes umiddelbart

Tiltak: Bytte primæretekingen og gjennomføringer.

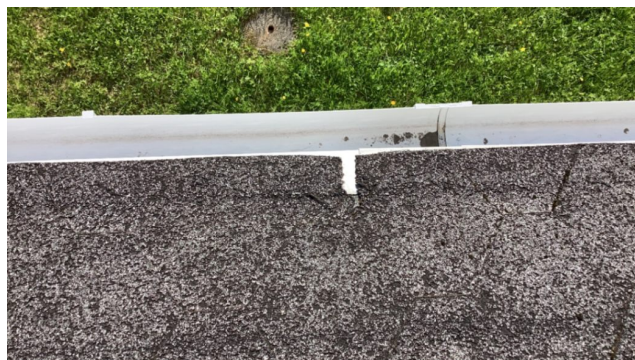
- Det er påvist avvik i beslagløsninger.
- Det mangler snøfangere på hele eller deler av taket, men det var ikke krav om dette på byggemeldingstidspunktet.
- Det mangler tilfredsstillende adkomst til pipe for feier.
- Mer enn halvparten av forventet brukstid er passert på renner/nedløp/bslag.

- Avvik i beslagløsninger må utbedres.
- Stigetrinn og plattform for feier må monteres.

Tiltak: Når taket byttes så anbefales det og bytte renner og nedløp, og lede vann bort fra boligen.

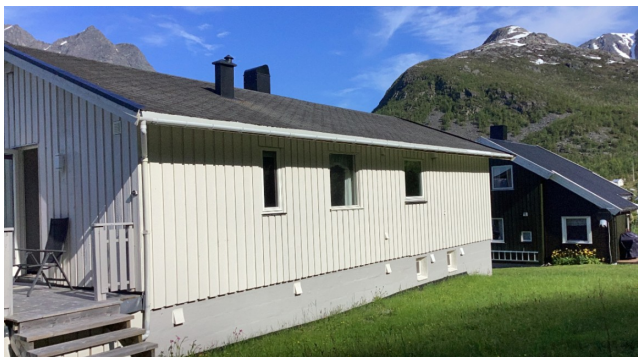
- Det er påvist fuktskader i veggkonstruksjonen.
- Det er påvist omfattende skade i fasade.

Registrert sort treverk under på panel kanten, sprekker i kledningen.

- Fuktskadede konstruksjoner må skiftes ut, og årsak til skadene utbedres.
- De påviste skader må utbedres.

Tiltak: Anbefaler og bytte ut oppsprekkert kledning.

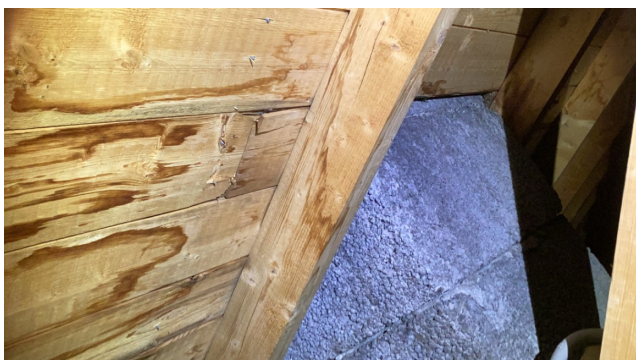
- Det er begrenset/dårlig ventilering av takkonstruksjonen.
- Det er fra loft/kryploft påvist indikasjoner på at det er punktering av dampspærre, som medfører svekket effekt av dampspærrefunksjonen.
- Det er ingen lufting i konstruksjonen.
- Det er påvist avvik rundt gjennomføringer i takflaten.
- Det er påvist fukt-/råteskader i takkonstruksjonen.

Råte skadet taktro

- Påviste skader må utbedres.
- Konstruksjonene må sikres mot råte, sopp og skadedyr.
- Råteskadede konstruksjoner må skiftes ut.

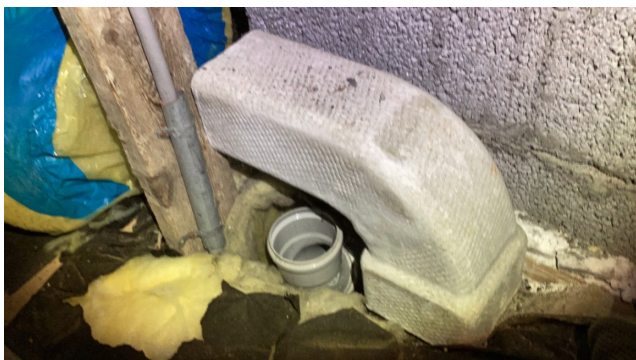
Mulig asbest holdige produkter

Sjekk opp produkter som er benyttet i boligen, prøver av produkter, og sende de inn for anelyse (mulig asbest holdige produkter).

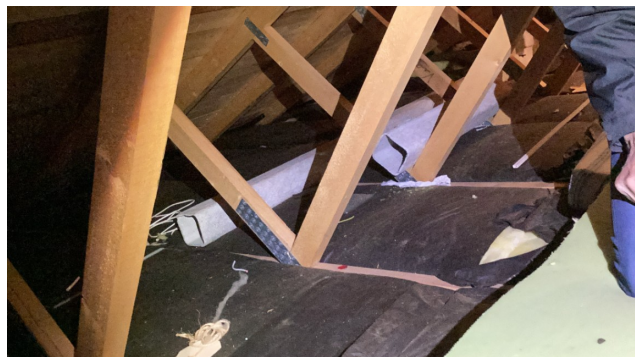
Mulig asbest holdige produkter

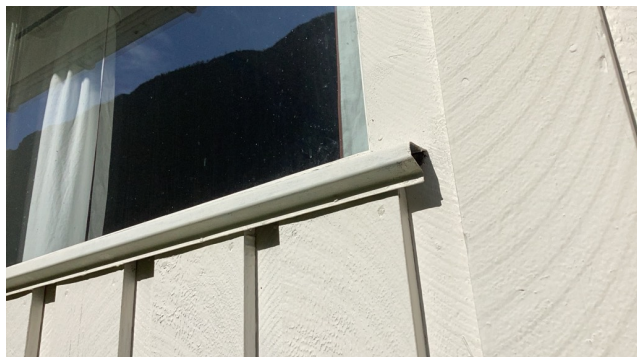
- Det er påvist at enkelte vinduer er vanskelig å åpne/lukke.
- Det er påvist avvik rundt innsettsingsdetaljer.
- Det er påvist et betydelig antall vinduer med punkterte eller sprukne glassruter.
- Det er påvist noen glassruter som er punktert eller sprukne.
- Det er påvist tegn på innvendig kondensering av enkelte vindusglass.
- Det er påvist vinduer med fukt/råteskader.
- Karmene i vinduer er slitte og det er sprekker i treverket.

Koblete vinduer

- Det bør gjøres tiltak for å bedre ventilering av rommet.
- Kondensering på enkelte glass har medført fuktskader i treverk som kan medføre utskiftningsbehov av enkelte vinduer.
- Vinduer med råteskader må erstattes med nye.
- Det må påregnes noe vedlikehold og at enkelte vinduer må skiftes ut.
- Vinduer må justeres.
- Vinduene eller glassruter må skiftes ut.
- Vinduer med punkterte/sprukne glass må påregnes skiftes ut, enten hele vinduet eller kun selve glassene.

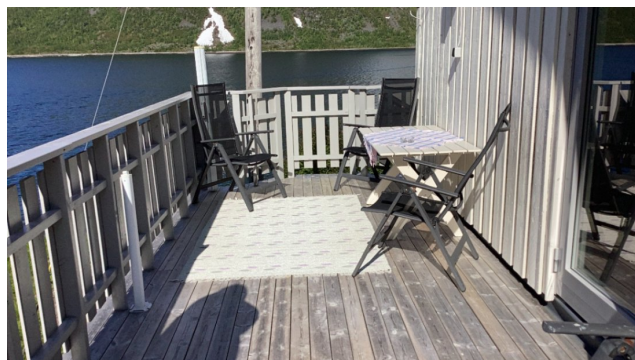
- Oppbyggingen av terrasse/balkong øker faren for skjulte skader i konstruksjonene.

Anbefaler nærmere vurdering av membranen og vegger/bæring på terrassen.

tiltak som overflate behandling og utskifting av enkelte konstruksjonedeler.

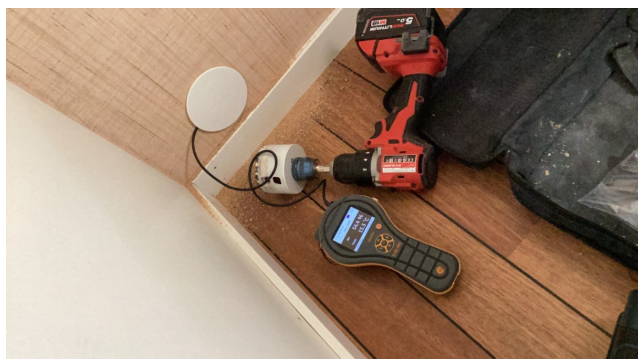
- Det er gjennom hulltaking påvist høyt fuktnivå inne i trekonstruksjonen i hulltakingen, men ikke påvist fuktskader i dette området. Høy luftfuktighet kan over tid føre til muggvekst eller sverting av materialer. Samtidig kan materialer og konstruksjoner bli ødelagt.
- Det er gjennom målinger påvist høyt fuktnivå i trevegger i underetg./kjeller, det er derfor ikke foretatt hulltaking
- Det er i hulltaking påvist fukt-/råteskader.

Etter hull taking ble det avdekket høyt fuktighet i innforet treverk og dampspærre mot grunn.

I tilfarer gulv er det registrert forhøyet fuktverdier. første måling (referanse måling) ved dør ved vindfang. 13% andre måling ved yttervegg ved 17.8% måling tre: På bod 19%.

Målinger med hygrometer viser at det er høy luftfuktighet

- Ytterligere undersøkelser må foretas for å få kartlagt tilstanden og omfanget på eventuelle skader.
- Det påviste fuktnivå gir grunn til å overvåke konstruksjonen jevnlig for å se utvikling over tid, og eventuelt foreta tiltak for å unngå fuktskader.
- Lokal utbedring må utføres.

Tiltak: Anbefaler og redrenere. Gjøre nærmere vurdere og tiltak på innforet vegg og tilfarer gulv.

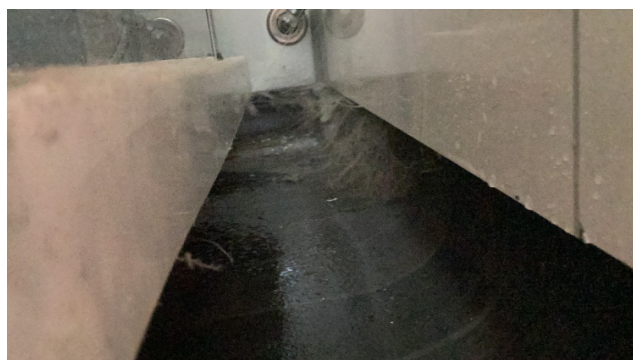
Mangler sokkelist i under kant av platene

Anbefaler og montere sokkelist, fuge opp våtromsplatene. ved salg så endrer bruken av våtrommet seg, så her må det gjøres strakstiltak for og forlenge levetiden.

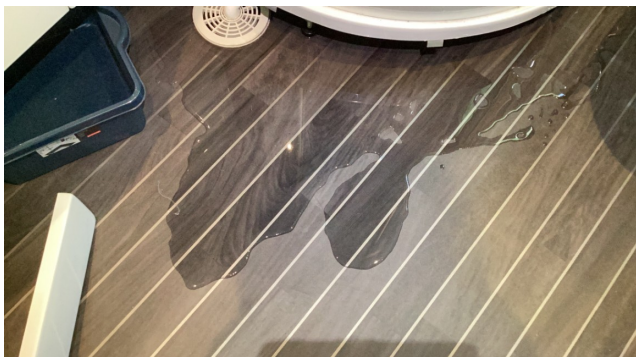
- Det er påvist avvik i fallforhold til sluk i forhold til krav i forskrift på byggetidspunktet.
- Det er registrert knirk i gulvet.

eier har dusj kabinett slik at vann går i sluk. ved lekkasjevann så renne fra sluk, det ble bekreftet under funksjonstesten.

Vann renner fra sluk etter funksjonstesten

Eier har montert inn dusj kabinett slik at vann renner i sluken. Tenker at våtrommet fungerer med dette avviket. men vær oppmerksom på og tørke gulvet etter bruk

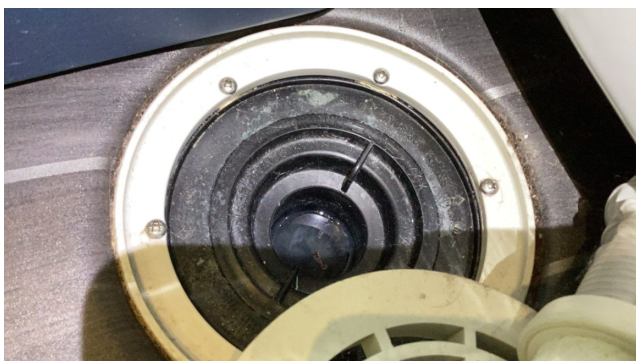
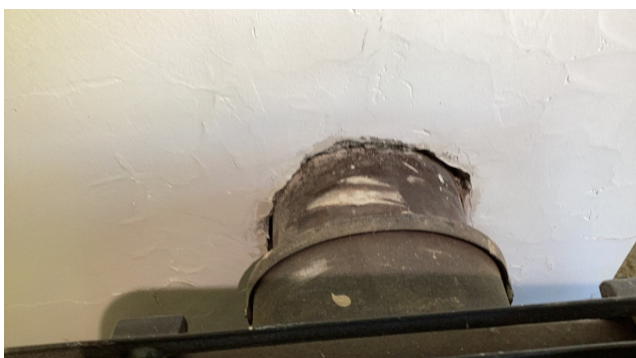
- Det er påvist mangelfull/feil utførelse rundt rørgjennomføringer e.l. som gir fare for fukt i konstruksjonen i våtsone.

- Løsningen/utførelsen rundt rørgjennomføringer gir fare for fukt inn i konstruksjoner.
- Konsekvensen er at det kan oppstå fuktskader i konstruksjonen bak overflatematerialet. Vann kan trenge inn gjennom utette rørgjennomføringer og forårsake fuktskader ved fukttilførsel gjennom enten bruksvann eller lekkasjevann.
- Det må foretas lokale tiltak for å utbedre utettheter på våtrommet.
- Det må foretas utbedring for å unngå fuktskader i konstruksjonen.

anbefaler og fuge gjennomføringer i servantskap. fuge alle skjøyter på våtromsplater, montere inn sokkelist

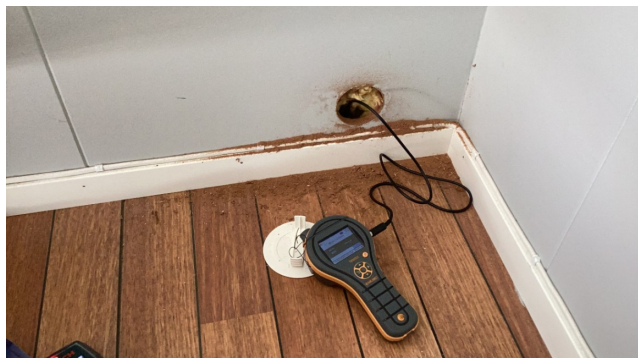
Boret hull fra tilstøtende soverom mot våtsonen. ingen registreringer.

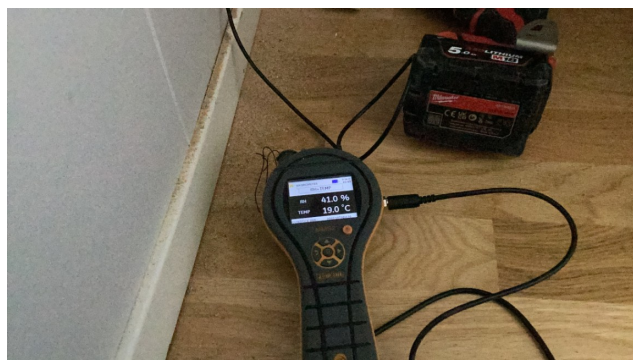
Målt med hygrometer (luftfuktighet) ingen registreringer

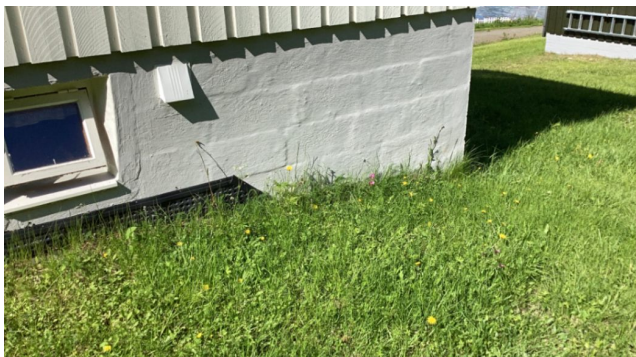
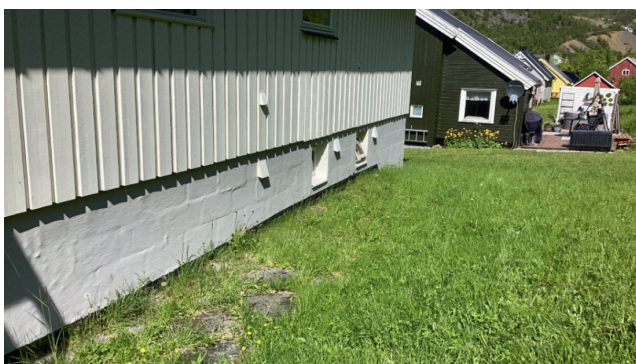
- Det mangler, eller på grunn av alder er det sannsynlig at det mangler, utvendig fuktsikring av grunnmuren ved kjeller/underetasje.
- Mer enn halvparten av forventet levetid på drenering er overskredet.

Registrert mengdelede utvendig fukt sikring og høy fuktighet i bunnsvill mot terreng

- Fuktsikring av muren må etableres inkl. klemlist.
- Tiltak for redrenering rundt boligen kan ikke utelukkes.

Anbefaler og re drenerere og fuktsikre boligen iht preakseptert løsning

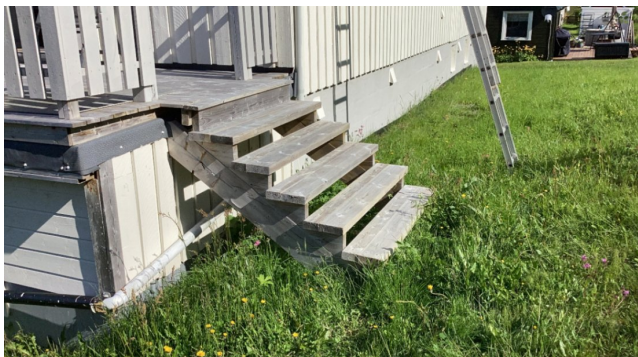
Fall inn mot grunnmuren

- Ytterligere undersøkelser anbefales.
- Det bør foretas terrengjusteringer.
