**TOYOTA COROLLA FORHJULSDRIFT**
**TESTDATO: 09.04.2025**
**KODE: 1688424**

**PR65937**

NBF Tilstandsrapport er utarbeidet av Norges Bilbransjeforbund og Forbrukerrådet.

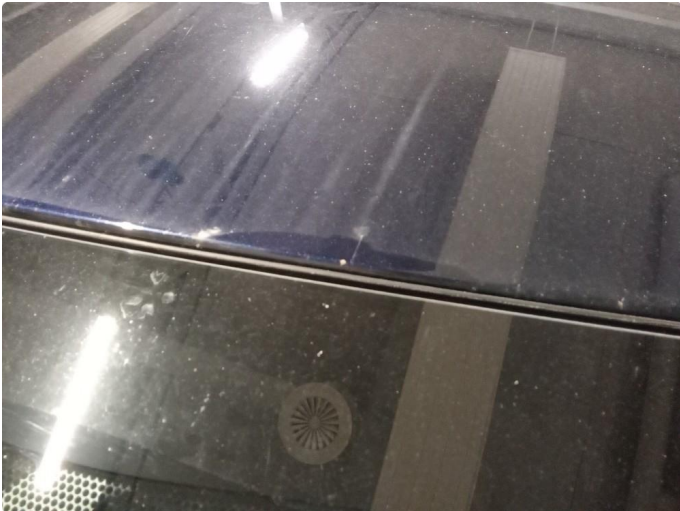
| Punkt | Beskrivelse | Plassering |
|---|---|---|
| 1.1 Tak | steinsprut med rust | |

1.1 Steinsprut med rust
