# NAF Bruktbiltest

**Testdato**  
02.06.2025

**Bilmerke** Volvo  
**Modell** V60 Twin Engine  
**Type** G  
**Registreringsnr.** BU27483  
**Understellsnr.** YV1GWBH0J2405261  
**Km.stand.** 196589  
**Farge** Grå  
**Karosseritype** Stasjonsvogn

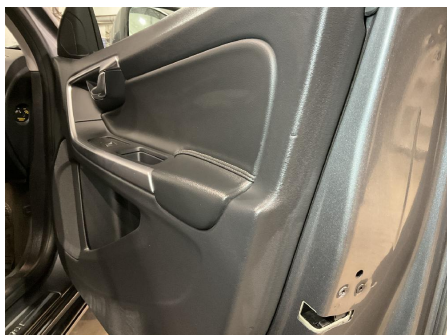
**1. Dørtrekk**

| Ref.Id | Repareres | Resultat | Beskrivelse |
|---|---|---|---|
| 96.1 | Dørtrekk | Hull/rift/flenge i dørtrekk: | Høyre bakdør, Høyre fordør |

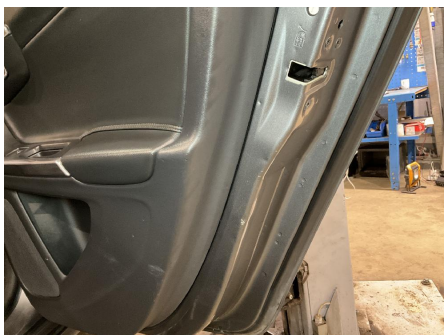
**2. Lakk / karosseri utvendig**

| Ref.Id | Repareres | Resultat | Beskrivelse |
|---|---|---|---|
| 86.3 | Lakk / karosseri utvendig | Lakkriper: | Høyre bakdør, Venstre bakdør, Høyre forskjerm |
| 86.12 | | Steinsprut/lakksår | Støtfanger bak, Venstre fordør, Venstre forskjerm, Støtfanger foran, Høyre fordør, Høyre bakdør |

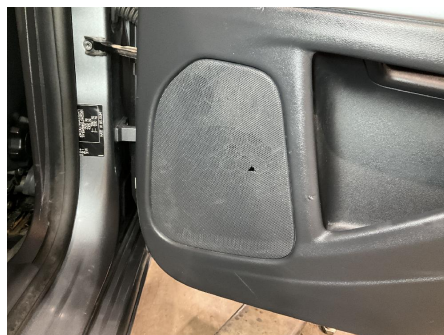
**3. Dørtrekk**

| Ref.Id | Opplysning | Resultat | Beskrivelse |
|---|---|---|---|
| 96.4 | Dørtrekk | Liten skade i dørtrekk: | Venstre bakdør, Venstre fordør |

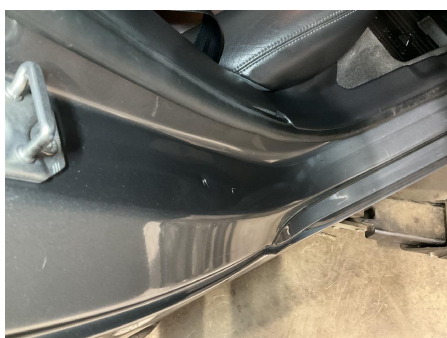
**4. Døråpning**

| Ref.Id | Repareres | Resultat | Beskrivelse |
|---|---|---|---|
| 97.1 | Døråpning | Sår eller skade: | Høyre bakdør |

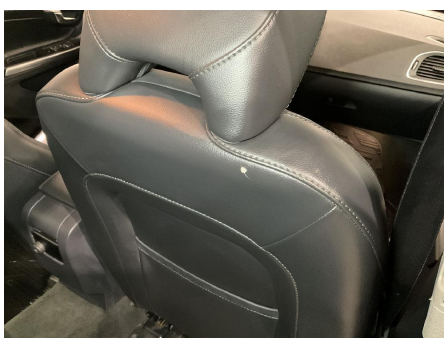
**5. Seter**

| Ref.Id | Repareres | Resultat | Beskrivelse |
|---|---|---|---|
| 98.3 | Seter | Hull/rift gjennom setetrekk: | Høyre foran |

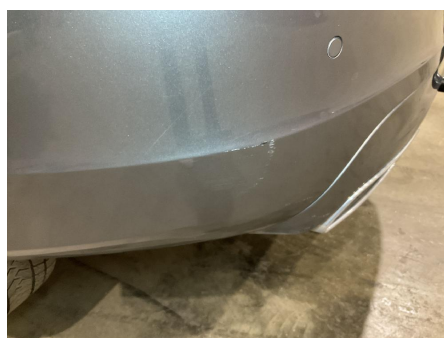
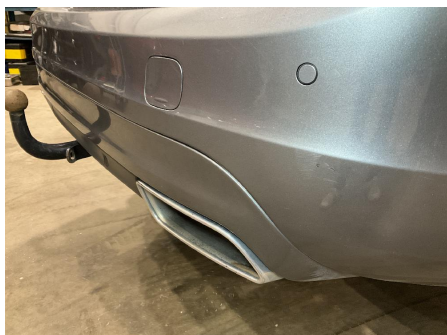
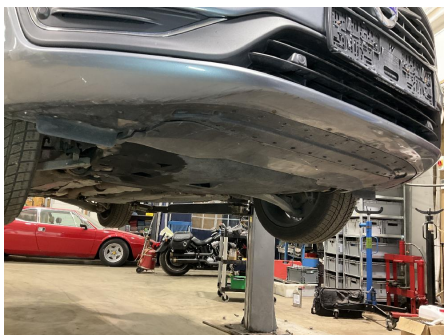
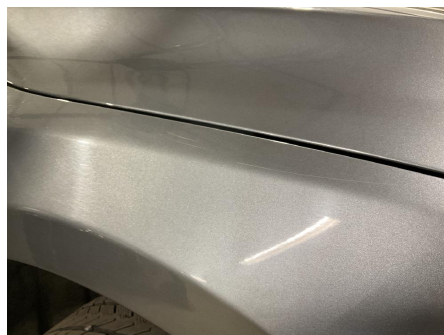
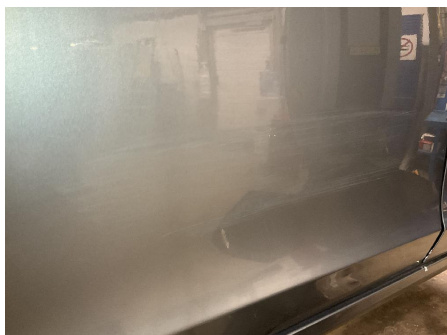
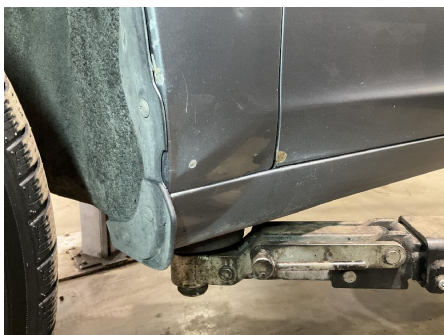
| Ref.Id | Opplysning | Resultat | Beskrivelse |
|---|---|---|---|
| 86.17 | Lakk / karosseri utvendig | Lakkriper: | Venstre sidekanal, Bakluke, Venstre forskjerm, Støtfanger bak |
| 86.19 | | Småbulker: | Høyre bakskjerm, Venstre forskjerm |
| 86.20 | | Bulk(er) | Høyre bakdør |
| 86.25 | | Rustangrep: | Venstre bakskjerm, Høyre fordør, Tak, Venstre forskjerm, Høyre forskjerm, Bakluke, Venstre fordør, Venstre bakdør, Høyre bakdør |

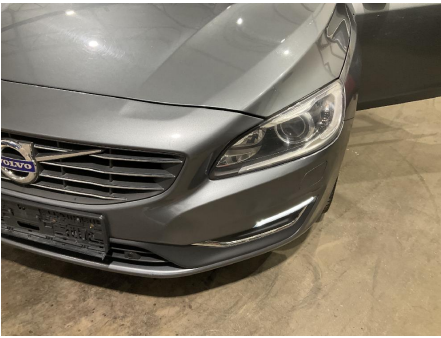
**13. Lys**

| Ref.Id | Repareres | Resultat | Beskrivelse |
|---|---|---|---|
| 17.1 | Lys | Virker ikke: | Høyre skiltlys, Venstre nærlys |

| System | Feilkoder og Beskrivelse | |
|---|---|---|
| CEM Central electrics module | B109B | Licence plate light — Fault in electric circuit |
