MAZDA CX-3 150 HK AUTOMAT 4X4

TESTDATO: 22.05.2025

NBF Tilstandsrapport er utarbeidet av Norges Bilbransjeforbund og Forbrukerrådet.

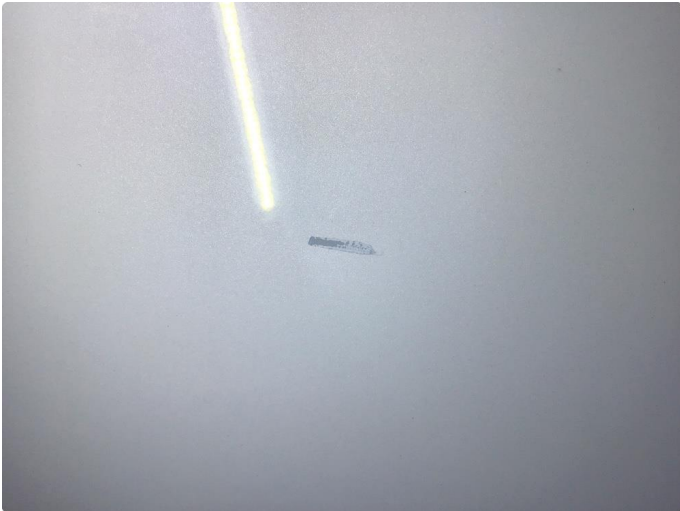
| Punkt | Beskrivelse | Plassering |
|---|---|---|
| 1.1 Dører | ripe ned til grunning | venstre bak |

1.1 Ripe ned til grunning

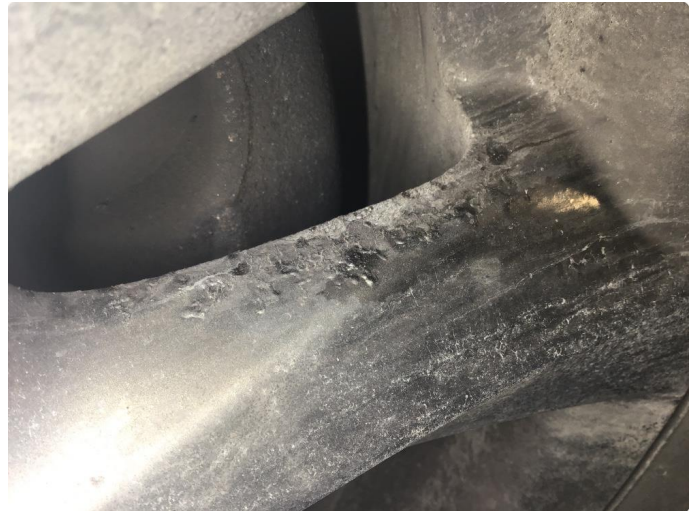
| Punkt | Beskrivelse | Plassering |
|---|---|---|
| 1.2 Dekk/Felger | oksidering | |

1.2 Oksidering

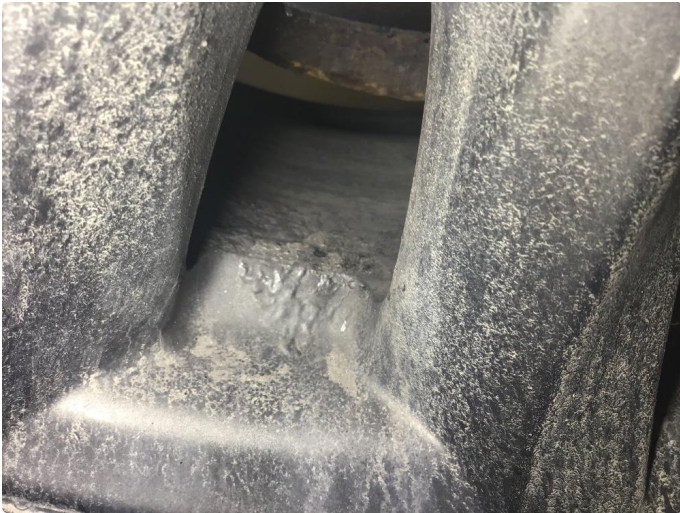
1.2 Oksidering

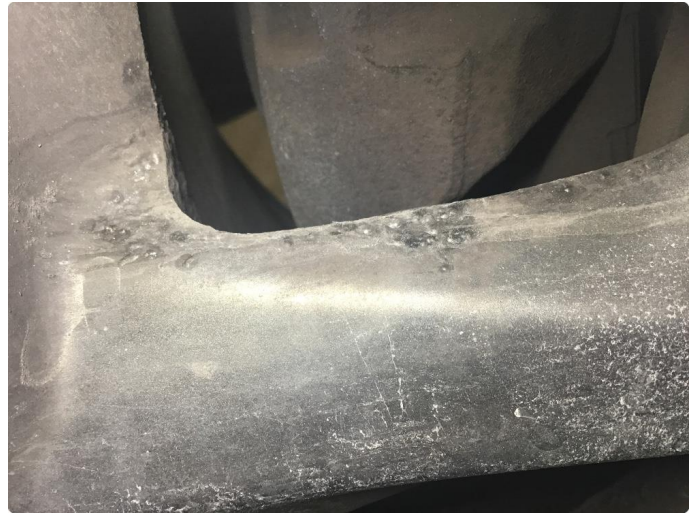
1.2 Oksidering

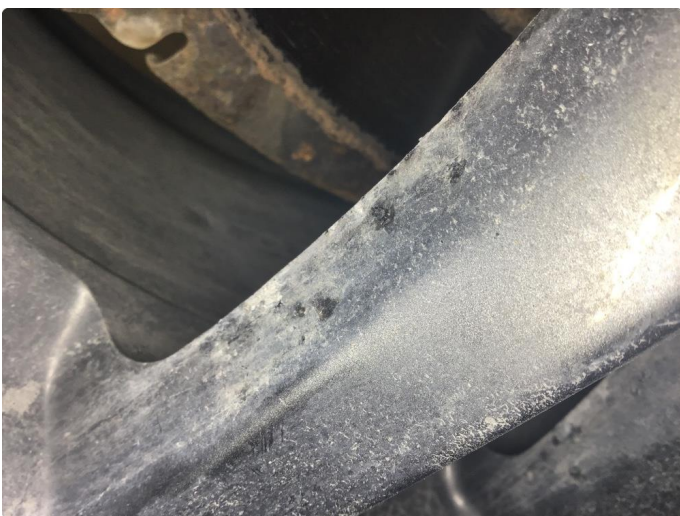
1.2 Oksidering

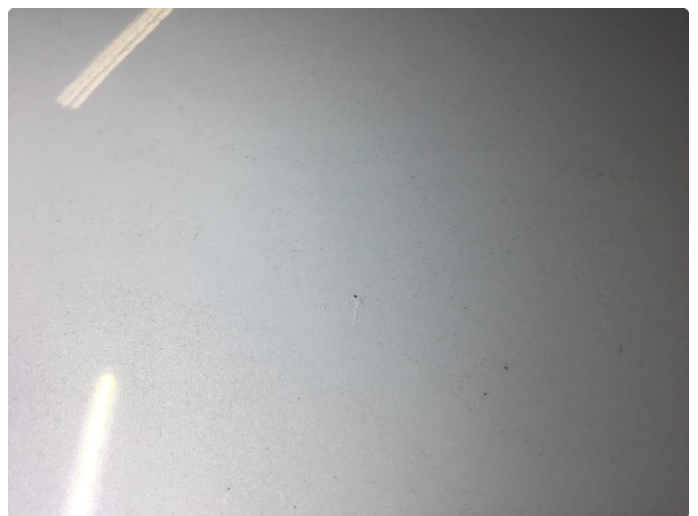
| Punkt | Beskrivelse | Plassering |
|---|---|---|
| 1.3 Tak | steinsprut | |

1.3 Steinsprut

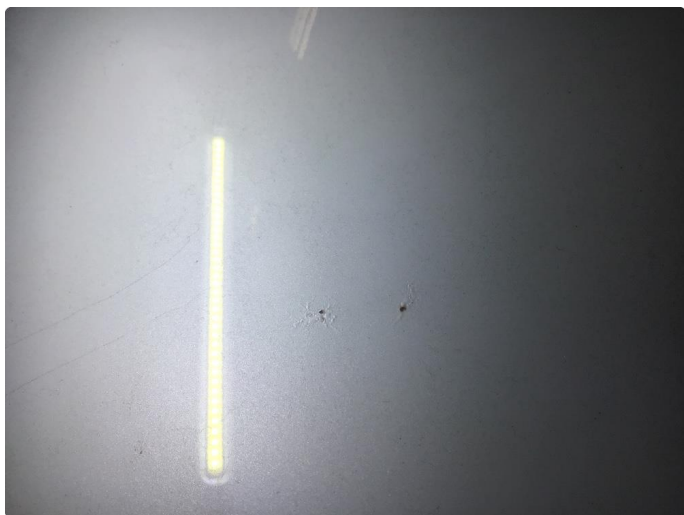
1.3 Steinsprut

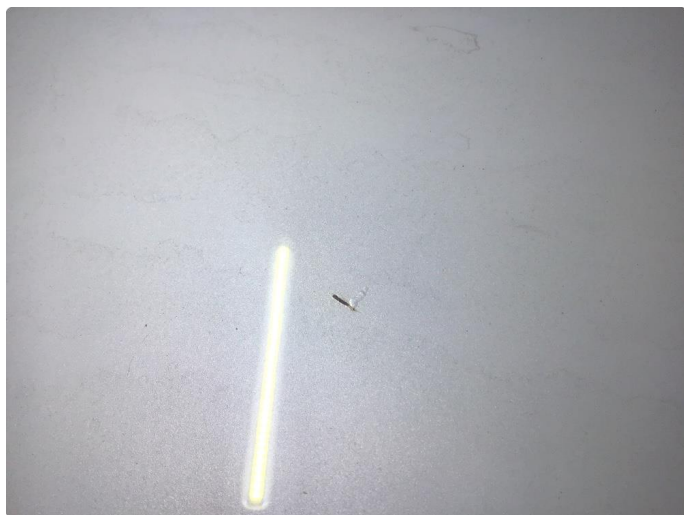
1.3 Steinsprut

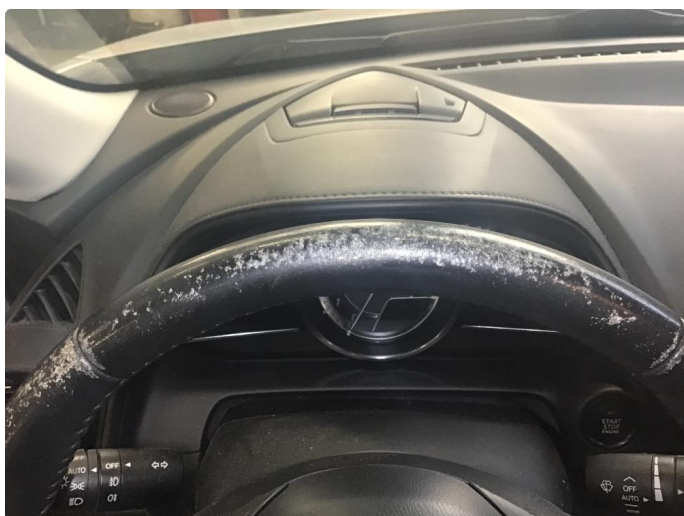
| Punkt | Beskrivelse | Plassering |
|---|---|---|
| 2.1 Ratt | slitt | |

2.1 Slitt
