# Tilstandsrapport

Leilighet, seksjon nr 15

Lifjellvegen 399 B, 3804 BØ I TELEMARK

Rapportdato: 05.08.2025

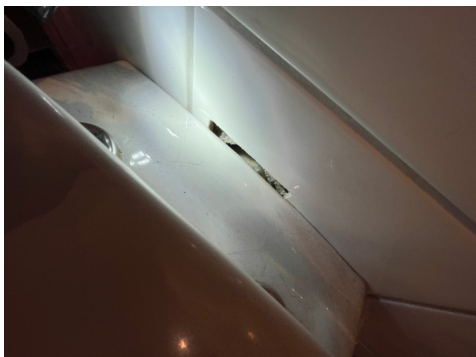
## ! TG 3 Overflater Gulv

- Det er mulighet for at det kan forekomme vannlekkasje på våtrommet hvor vann ikke vil gå til sluk.
- Det er påvist at flisfuger har riss/sprekker.
- Det er påvist at høydeforskjell fra topp slukrist til gulv/synlig topp membran ved dørterskel er mindre enn 25 mm.
- Det er påvist avvik i fallforhold til sluk i forhold til krav i forskrift på byggetidspunktet.
- Målinger viser at det ikke er fall til sluk (motfall).

Det er påvist enkelte lavbrekk på gulvet som gir motfall og det er fare for at lekkasjevann ikke vil bli ledet til sluk.  
Fuger i våtsone er sprukket opp og delvis borte.

- Fuger bør skiftes ut.
- Et bad med manglende/ redusert fall til sluk blir mindre funksjonelt og sikkert for brukeren. Dette kan medføre stående vann på gulvet, vann som ikke ledes effektivt til sluket, økt risiko for at vann renner ut av rommet og redusert sklisikkerhet på gulvet.

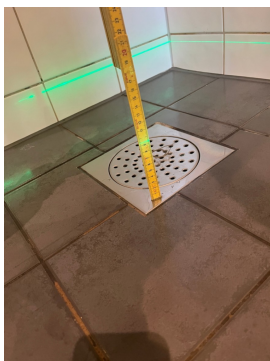
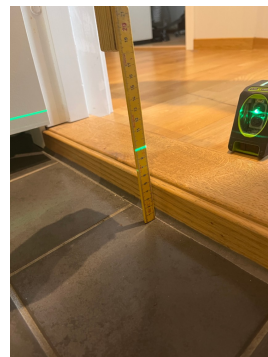
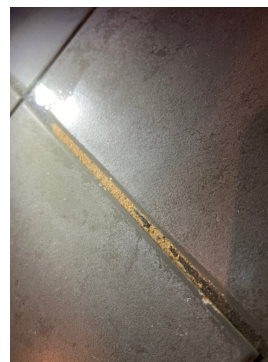
## ! TG 3 Sluk, membran og tettesjikt

- Det er påvist mangelfull/feil utførelse rundt rørgjennomføringer e.l. som gir fare for fukt i konstruksjonen i våtsone.
- Sluk har begrenset mulighet for inspeksjon og rengjøring.
- Det er påvist utette rørgjennomføringer i våtsone.

- Ved utettheter i membran/tettesjikt er det høy risiko for at vann trenger gjennom konstruksjonene og kan medføre fuktskader.

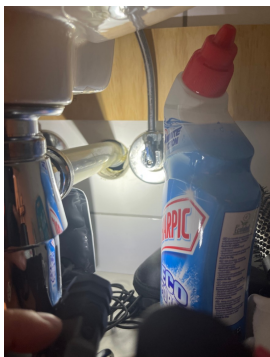
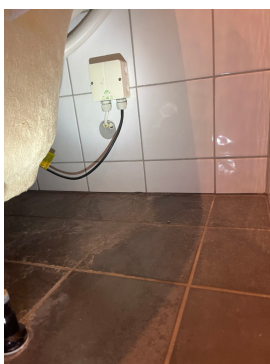
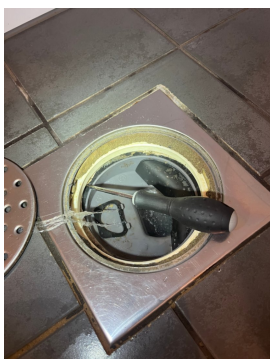
### ! TG 2 Sanitærutstyr og innredning

- Det er ikke påvist tilfredsstillende løsning for å synliggjøre lekkasje fra innebygget sistene.
- Det er påvist skader på innredning.

Det er påvist en mindre svelleskade i en av frontene på innredningen ved vasken.

- Uten dreneringsløsning/lekkasjesikring kan lekkasjer pågå over lang tid uten å bli oppdaget. Dette kan føre til omfattende fuktskader i omkringliggende byggematerialer.
- Lokal utbedring må utføres.

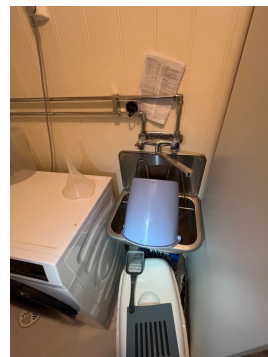
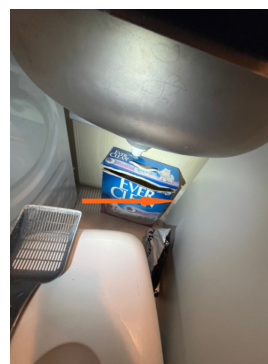
## TG 2 Overflater Gulv

- Det er påvist at høydeforskjell fra topp slukrist til gulv/synlig topp membran ved dørterskel er mindre enn 25 mm.
- Det er påvist avvik i fallforhold til sluk i forhold til krav i forskrift på byggetidspunktet.
- Det er avvik:

Gjenstander som ligger under gulvbelegget kan over tid slite på belegget og føre til skader som hull og sprekkdannelse.

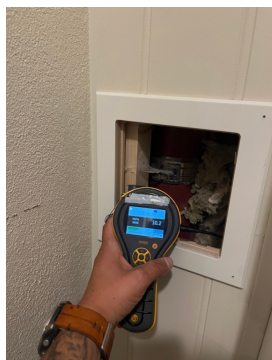
## KJØKKEN

- Det er påvist skader/fuktskjolder i kjøkkengulvet.
- Det er registrert utettheter eller vannlekkasjer i røropplegg.

Det er påvist svelleskader på panelplater og irr på vannrør. Det ble ved bruk av fuktmåler ikke påvist pågående lekkasje, men eier opplyser at han ikke kjenner til denne skaden. Derfor uvisst om dette er en ny eller gammel lekkasje/skade.

- Drypping fra vannrør i kjøkkenbenken kan føre til omfattende fuktskader i området og tilliggende konstruksjoner, dersom det ikke foretas tiltak umiddelbart.

Det bør gjøres tiltak for å sikre at damp fra oppvaskmaskin ikke påfører benkeplaten skade.

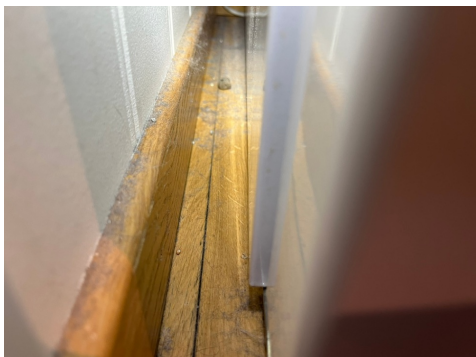
Skadet parkett ved siden av kjøleskap

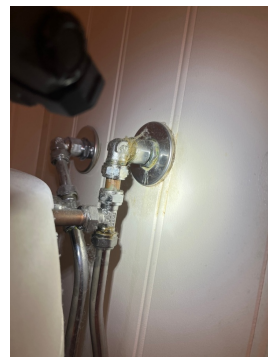
Det er påvist svelleskader på veggplater rundt koblinger under vask på kjøkken og vaskerom. Det er ikke påvist stående fuktighet på disse punktene under befaringen.

Irr på rør og svelleskader på veggplate på vaskerom ved vvb.

- Vannrør må skiftes.
- Tiltak:

Det anbefales at rørlegger kontaktes for nærmere undersøkelser, da det ikke kan utelukkes at dette er en skade som er under utvikling.

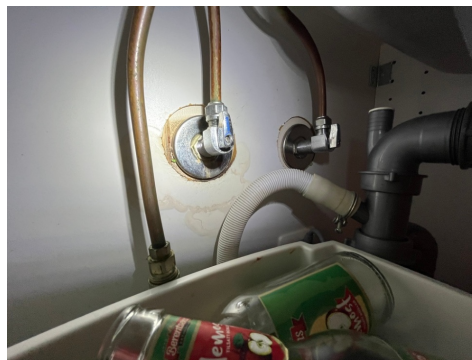
Irr på rør og svelleskader på veggplate under kjøkkenvask.

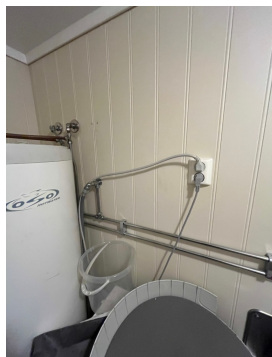
## Elektrisk anlegg

Det er påvist stikkontakt langs gulv i våtsone på vaskerom/teknisk rom.
