TOYOTA COROLLA FORHJULSDRIFT
TESTDATO: 29.01.2025
KODE: 1621207

AS66123	49 958 KM	11.11.2021 Førstegang registrert	Bensin/ Batteri
----------------	------------------	--	----------------------------------

NBF Tilstandsrapport er utarbeidet av Norges Bilbransjeforbund og Forbrukerrådet.

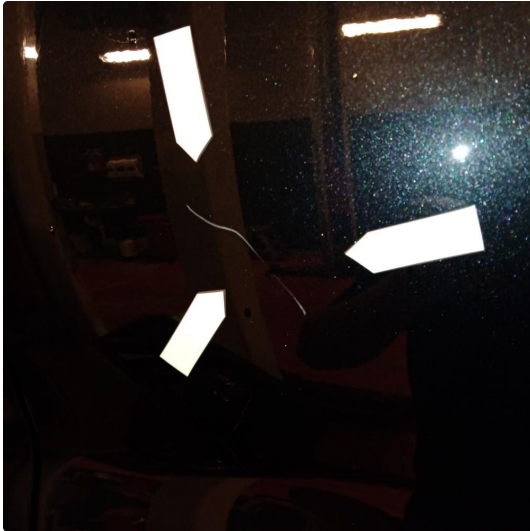
1.1 Dyp ripe 6500kr

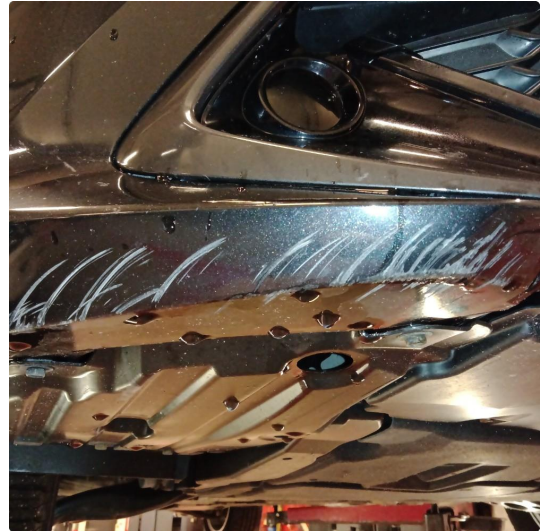
1.2 Dype riper i frontfanger pris 6200kr lakk 10 000kr

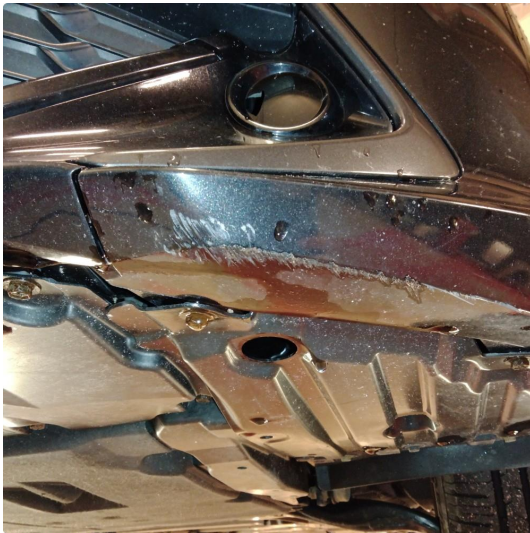
1.2 Dype riper i frontfanger pris 6200kr lakk 10 000kr

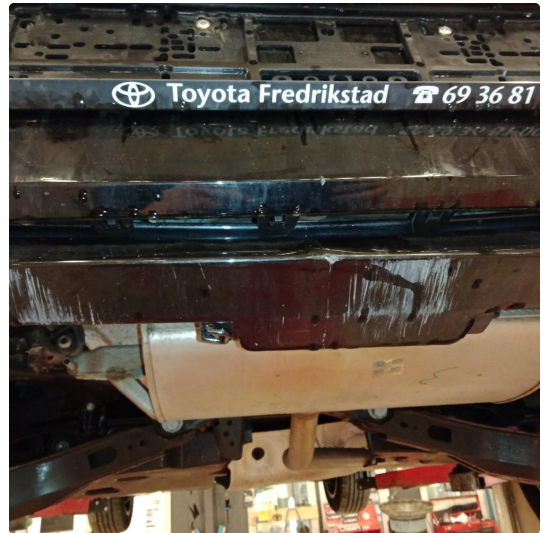
1.3 Dype riper og deksel har løsnet pris 15 500kr lakk 10 000kr

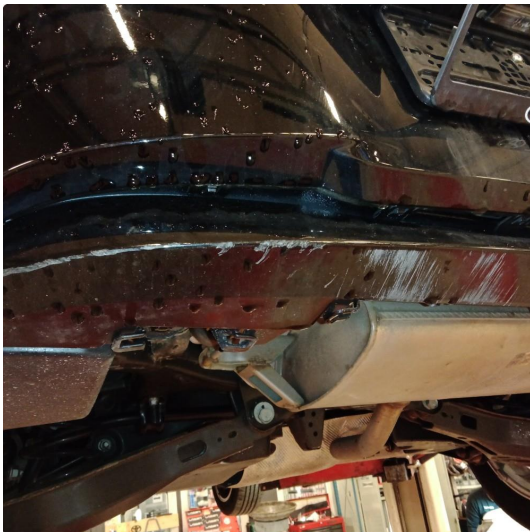
1.3 Dype riper og deksel har løsnet pris 15 500kr lakk 10 000kr

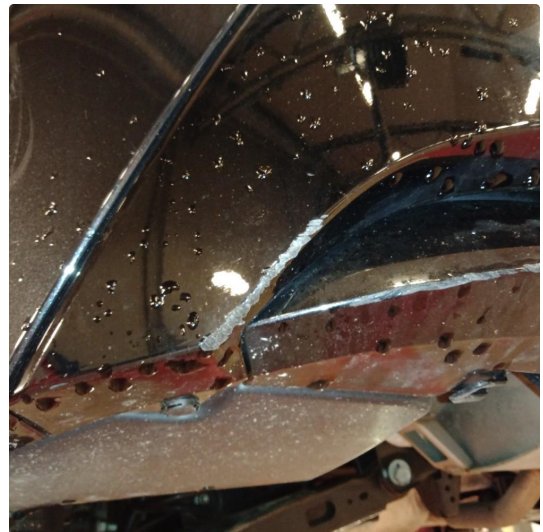
1.3 Dype riper og deksel har løsnet pris 15 500kr lakk 10 000kr

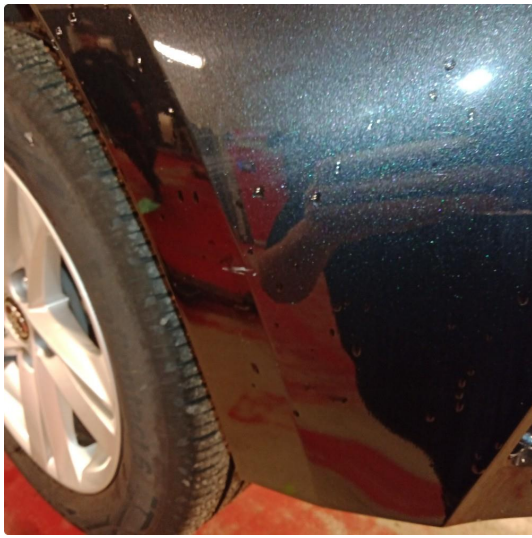
1.4 Unormalt mye riper

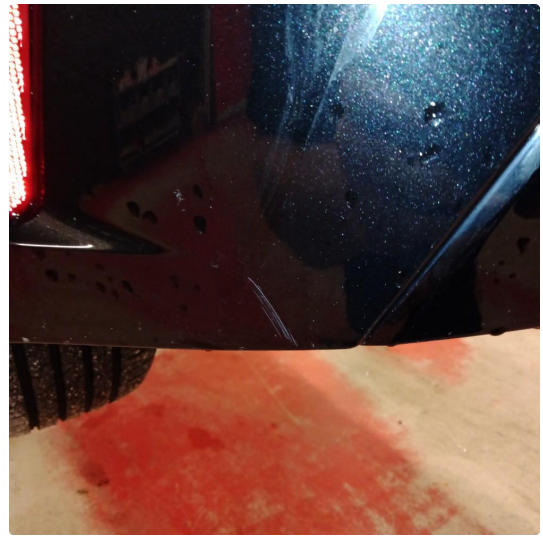
1.4 Unormalt mye riper

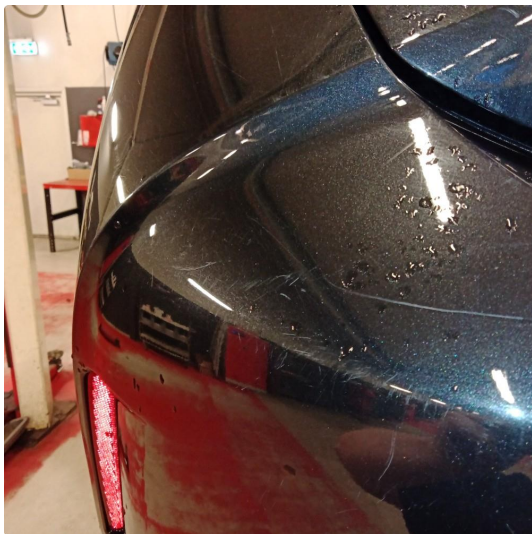
1.4 Unormalt mye riper

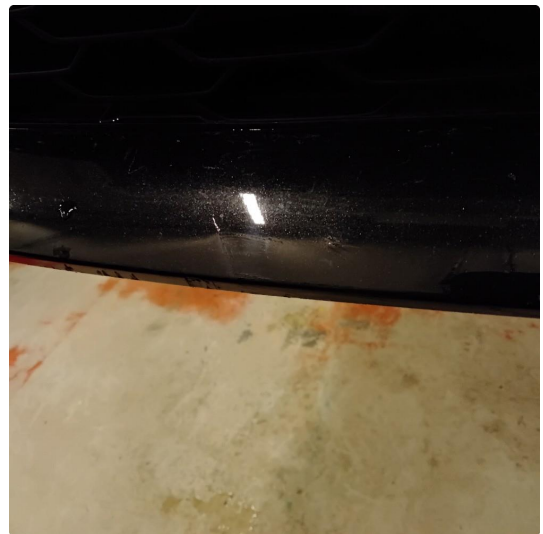
1.5 Riper på pyntelist frontfanger

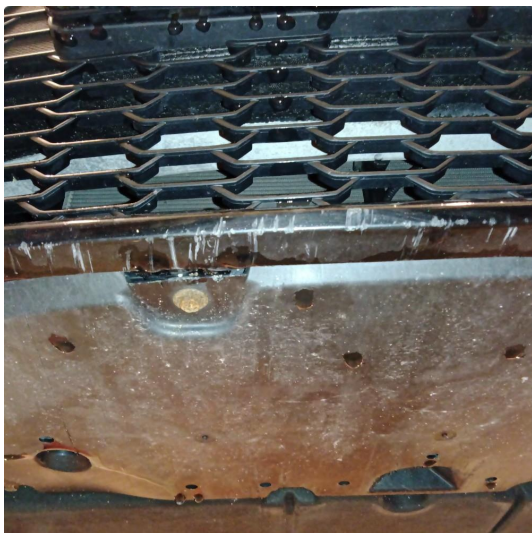
1.5 Riper på pyntelist frontfanger

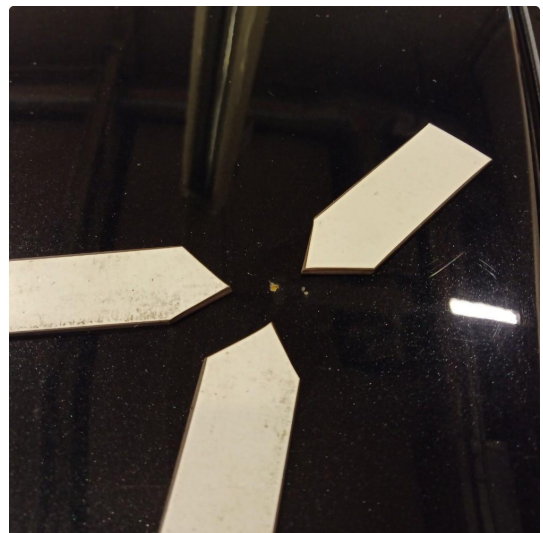
1.6 Steinsprut med litt rust 10 000kr

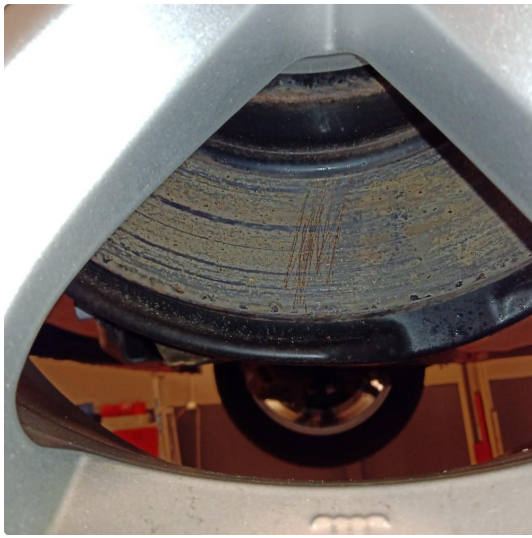
2.1 Må kjøres mye med og bremse hardt. Hvis ikke trenger den nye skiver og klosser bak før den blir solgt pris 5000 kr

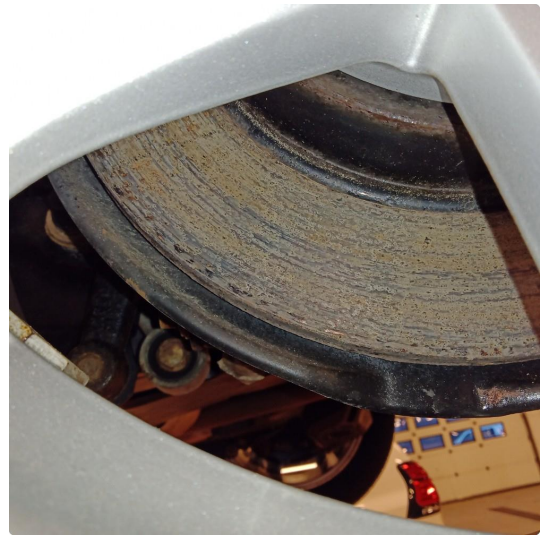
2.1 Må kjøres mye med og bremse hardt. Hvis ikke trenger den nye skiver og klosser bak før den blir solgt pris 5000 kr
