SKODA ENYAQ 4X4

TESTDATO: 22.08.2025

ED68604

NBF Tilstandsrapport er utarbeidet av Norges Bilbransjeforbund og Forbrukerrådet.

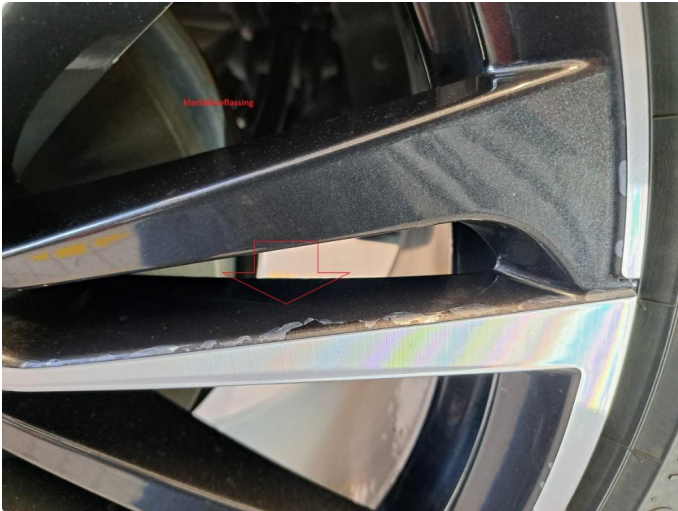
| Punkt | Beskrivelse | Plassering |
|---|---|---|
| 1.1 Dekk/Felger | små kantsår venstre foran , noe lakkavflassing begge bak | |

1.1 Små kantsår venstre foran , noe lakkavflissing begge bak

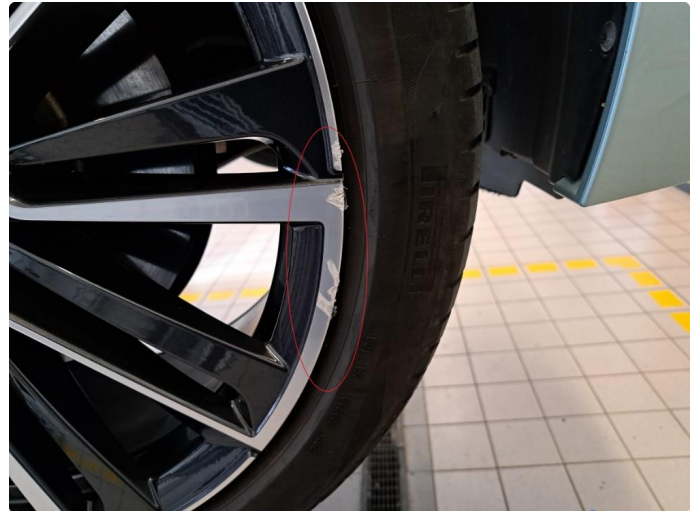
1.1 Små kantsår venstre foran , noe lakkavflissing begge bak
